Rapport final no. 2149 du Service d'enquête suisse sur les accidents SESA

concernant l'accident de l'avion de
construction amateur, Cri-Cri MC-15,
HB-YEC

survenu le 19 juin 2011

sur la commune d'Hermenches/VD
à environ 5 km au sud-ouest de Moudon

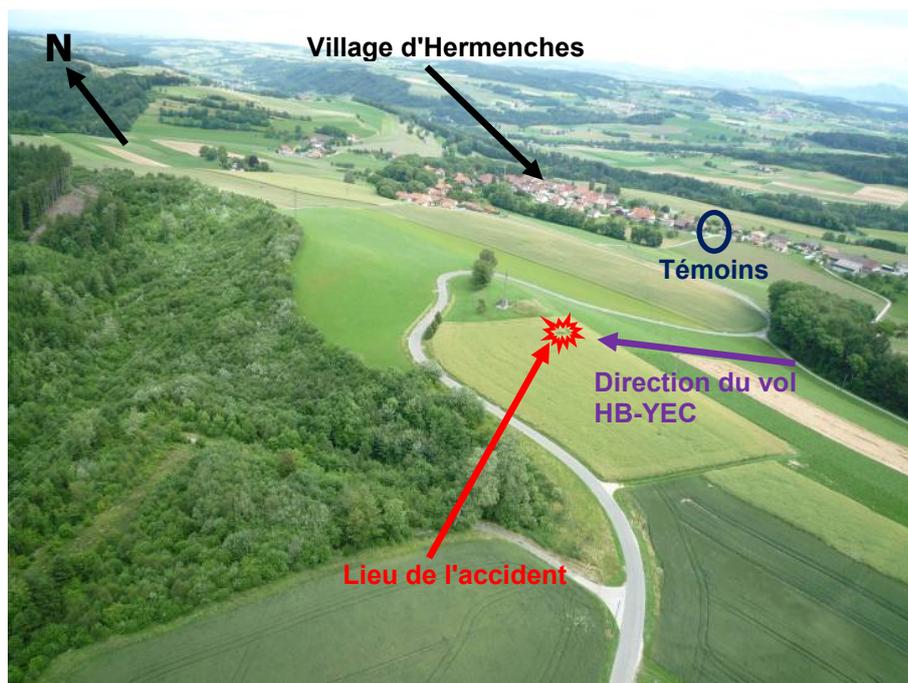
Fig. 2: Vue aérienne du lieu de l'accident de l'HB-YEC

L'avion s'est écrasé dans un champ de colza, sur une petite colline à quelques dizaines de mètres d'un réservoir d'eau et d'une antenne de téléphonie mobile.

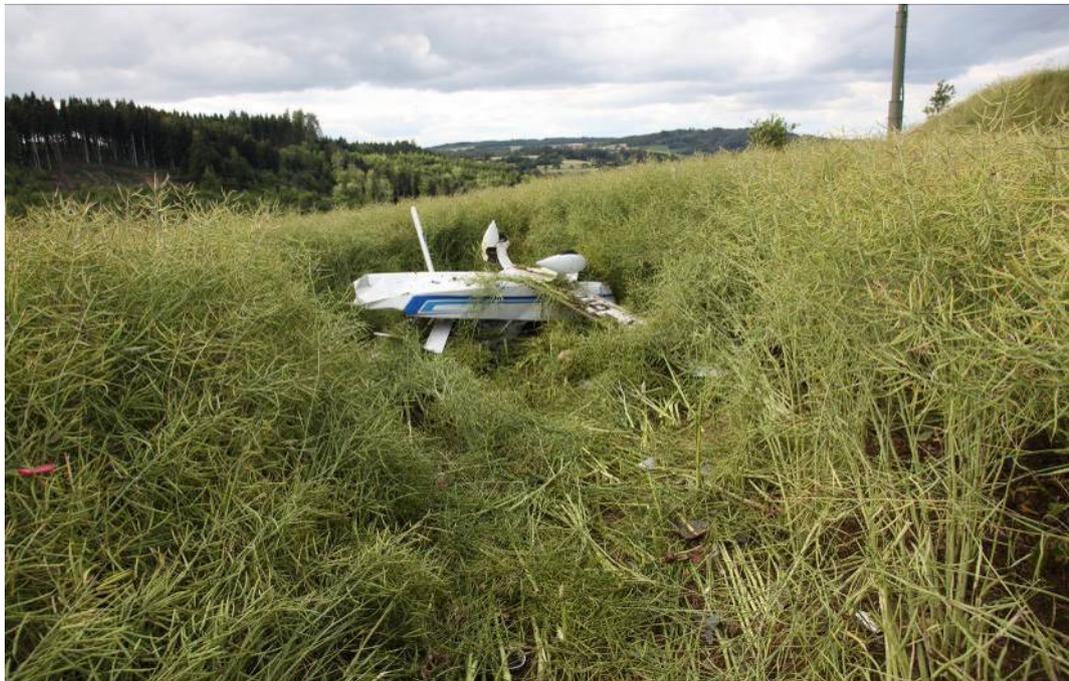
Fig.3: Position finale de l'avion HB-YEC après l'impact

Le contact de l'aile droite a provoqué une trace d'environ 8 mètres selon un axe sud-nord dans le champ de colza. Puis l'avion a pivoté et s'est immobilisé sur le dos selon un axe nord-est. L'aile droite a été partiellement arrachée, le volet d'atterrissage droit s'est désolidarisé de l'aile. L'empennage de l'avion s'est replié sur le côté droit du fuselage. Le nez de l'avion et l'avant du fuselage droit ont été fortement endommagés par l'impact. Les commandes des moteurs, les commandes de vol et le tableau de bord ont subi des dégâts importants.

Les moteurs se sont désolidarisés de leurs fixations au fuselage. Une pale de l'hélice droite n'a pas été endommagée alors que l'autre pale a été cassée vers le milieu. Les deux pales de l'hélice gauche ont été très peu endommagées.

Le réservoir de carburant situé au centre de l'habitacle, entre le palonnier et le manche des commandes de vol, a été pulvérisé. Les enquêteurs arrivés sur place n'ont pas perçu d'odeur d'essence. Une infime quantité de carburant a été récupérée dans la tuyauterie d'alimentation du moteur gauche.
