Rapport final no. 2150 du Service d'enquête suisse sur les accidents SESA

concernant l'accident de l'avion
Piper PA46-500TP Meridian,
immatriculé N747AW

survenu le 8 mars 2011

sur l'aérodrome de
Lausanne-La Blécherette (LSGL) / VD

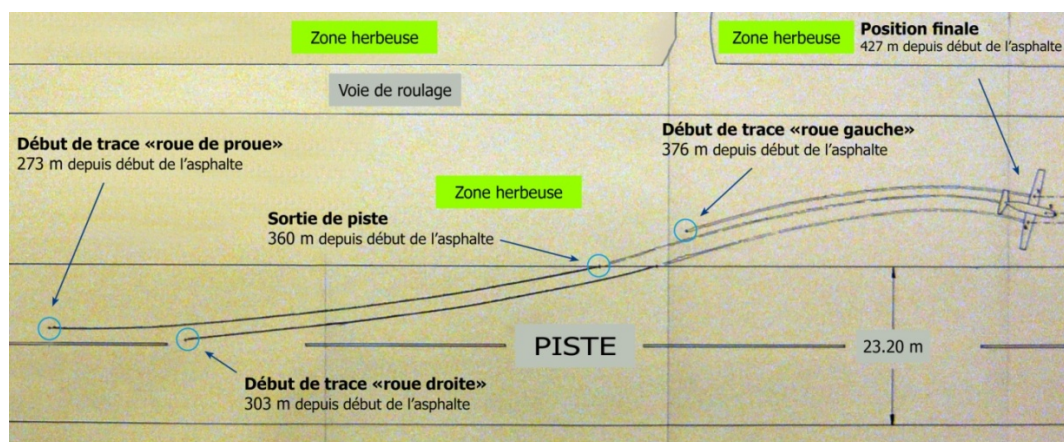
Fig. 1a: Traces de roues relevées sur la piste et la zone herbeuse

La bande de roulement du pneu avant était usée de façon asymétrique et une des stries du profil manquait. Le pneu portait une trace d'usure très prononcée sur le bord extérieur droit. Cette usure démontre que la roue a ripé sur la piste en position maximale à gauche tout en tournant sur elle-même. Ceci correspond aux traces relevées sur la piste.

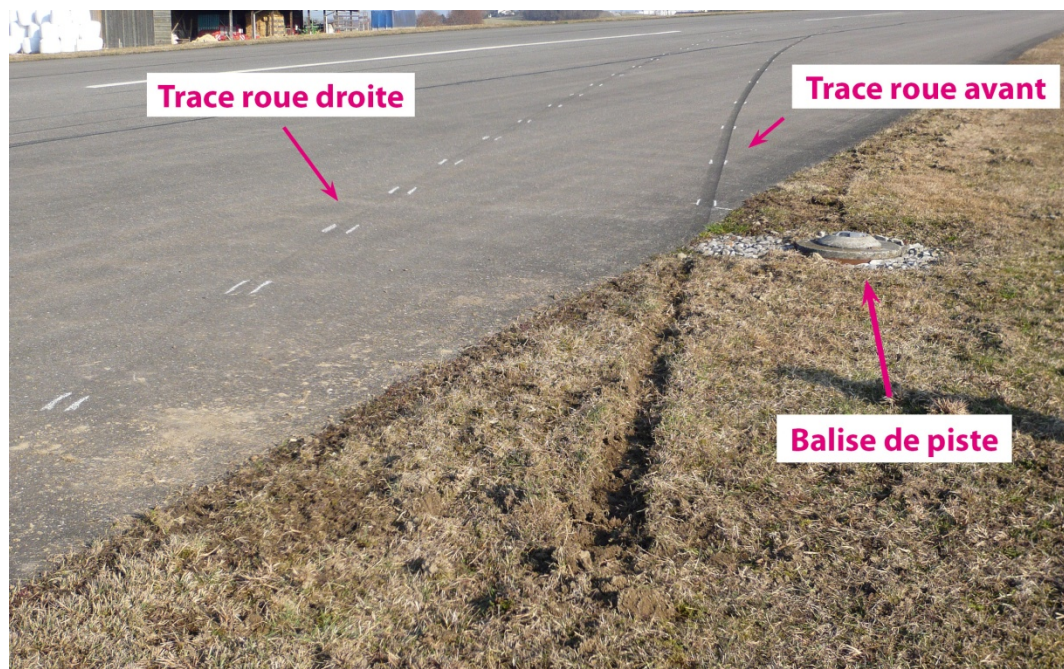
Fig. 1b: Détails des traces de roues

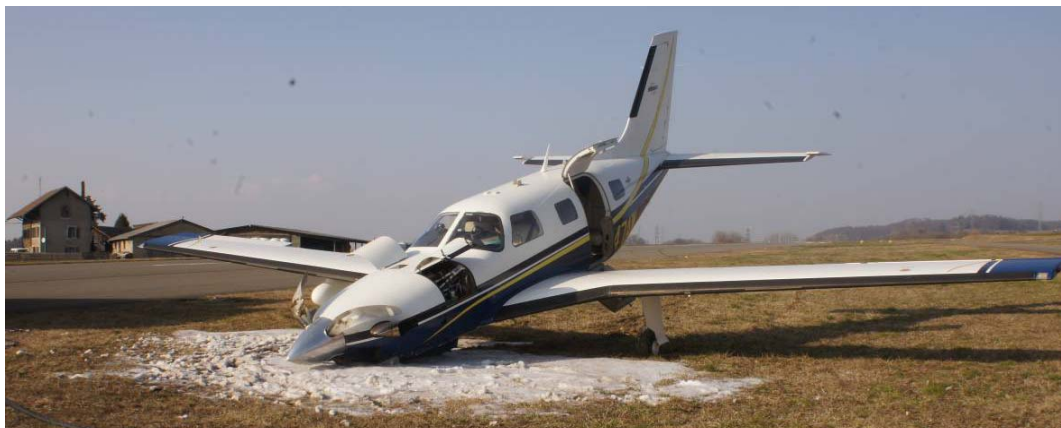
La jambe du train d'atterrissage avant s'est affaissée puis repliée sous le fuselage. Des dégâts ont été constatés à l'avant du fuselage et aux portes du train avant.

Les quatre pales de l'hélice sont endommagées sur les bords d'attaque et sont pliées vers l'arrière, indiquant que le mode *reverse* n'a pas été actionné lors de la sortie de piste. La turbine a été fortement endommagée par l'impact. Une fuite d'huile a provoqué une légère pollution du sol.

Fig. 2: Position finale de l'avion N747AW

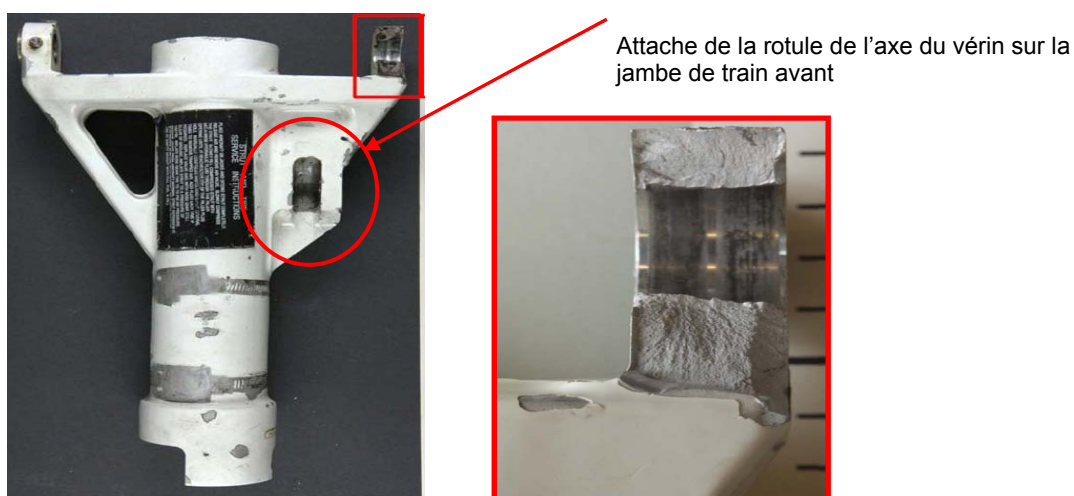
La partie supérieure de l'attache droite de fixation du trapèze (*trunnion assy*) sur le bâti de la turbine était cassée (Fig. 3). La rotule de l'axe du vérin de rentrée et de sortie du train (*rod end bearing*) s'est rompue du côté de la jambe de train (Fig. 4). Ces ruptures ont été expertisées et analysées par macroscopie. La rotule de l'axe du vérin et l'attache droite de la fixation du trapèze se sont rompues suite à un choc. L'expertise n'a pas mis en évidence de fatigue sur les matériaux.

Fig. 3: Attache du vérin et rupture de l'attache droite du trapèze - *trunnion assy* avec le détail

Les expertises macroscopiques des ruptures de la rotule de l'axe du vérin et de l'attache droite de la fixation du trapèze ont démontré que ces cassures ont été produites lors de la sortie de piste à Lausanne-La Blécherette. L'expertise n'a pas mis en évidence de fatigue.

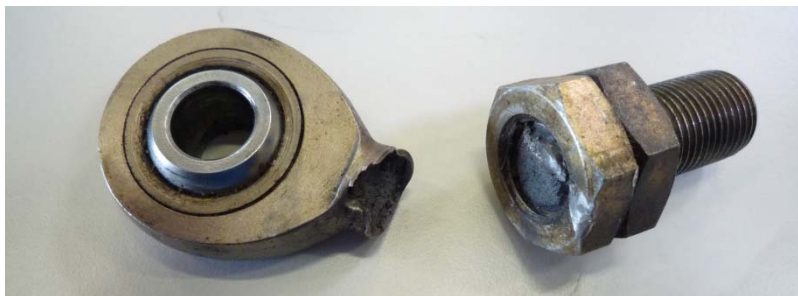
Fig. 4: Rotule de fixation - *rod end bearing* du vérin de rentrée et de sortie du train avant

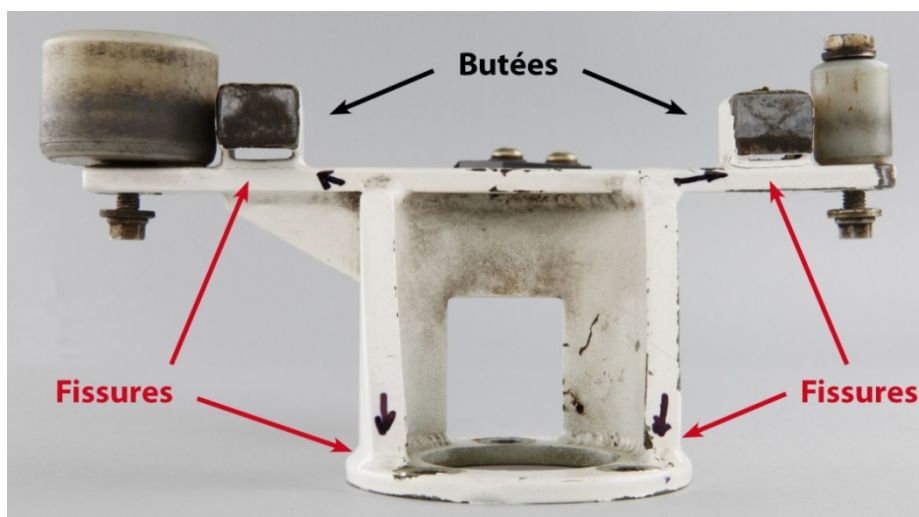
Plusieurs défauts ont été constatés. Le support des butées (*steering horn*), fixé sur la partie supérieure du train, présente plusieurs fissures sur les deux butées et sur la plaque de fixation. Les vis de fixation des rouleaux de guidage en nylon (*nylon roller*) sont légèrement pliées. La contre-pièce, bras de commande de direction (*arm assy*), présente des marques provoquées par les butées et les rouleaux de guidage en nylon (Fig. 6). Certaines douilles des axes de fixation des compas *torque link* (Fig. 7) sont fissurées.

Fig. 5: Support des butées - *steering horn* avec les rouleaux de guidage en nylon

Les fissures sur les butées du *steering horn*, les déformations des vis de fixation des rouleaux en nylon transmettant les mouvements du pédalier et les marques sur le bras de commande de direction attestent des efforts subis par l'ensemble du système de guidage. L'affaissement du train vers l'arrière éloigne le *steering horn* du *arm assy* (voir Fig. 6 et 7). Ainsi les anomalies ne sont pas imputables à la sortie de piste et par conséquent sont antérieures à celle-ci. La dernière intervention technique du 22 novembre 2010 n'a révélé aucune anomalie. Celles-ci sont donc probablement apparues entre le 22 novembre 2010 et le jour de l'accident. Elles peuvent avoir produit des jeux excessifs dans le système de guidage du train avant.

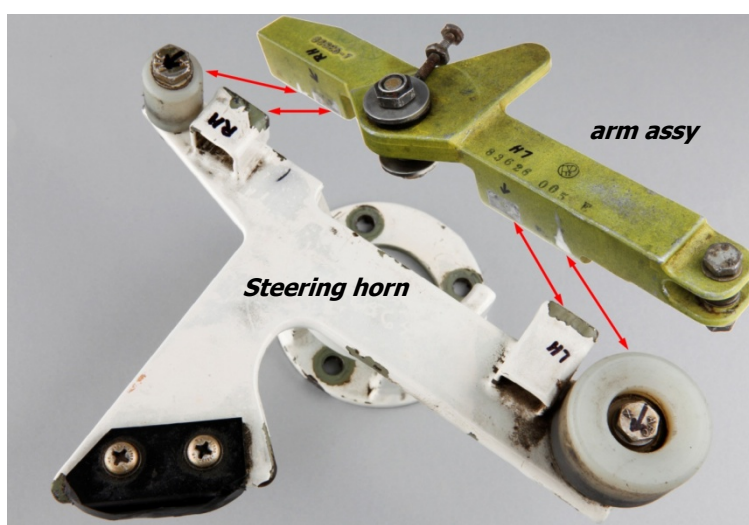
Fig. 6: Support des butées - *steering horn* avec rouleaux de guidage en nylon - *nylon roller*, bras de commande de direction - *arm assy*

Deux rouleaux en nylon (Fig. 5 et 6) sont montés sur la partie supérieure du train avant. Ils sont utilisés pour transmettre les mouvements du pédalier à la roue avant. Lorsque le train avant est sorti et verrouillé, ces deux rouleaux appuient contre le bras de commande de la direction (*arm assy*). Un jeu excessif entre les rouleaux et le bras de commande de direction permet des oscillations de la roue avant pouvant engendrer des difficultés de guidage.

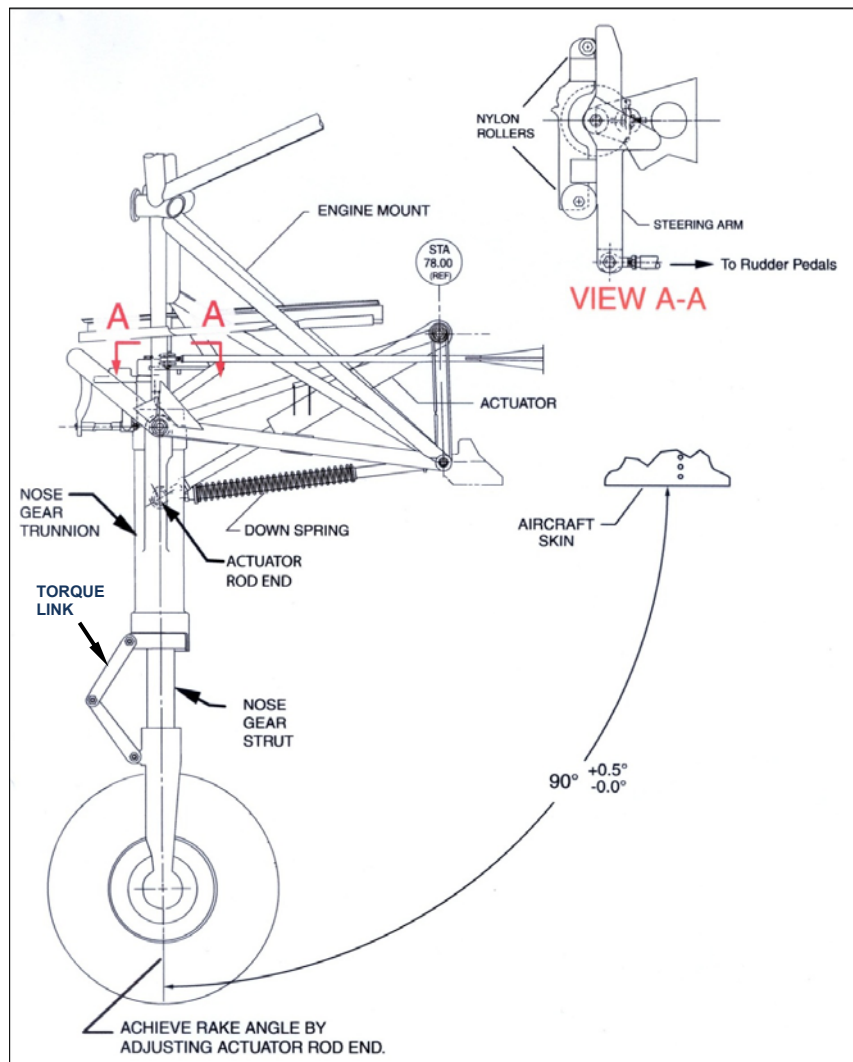
Fig. 7: Train d'atterrissage avant du Piper PA46-500TP, vue de la gauche

Le chapitre 32-20-00 du *maintenance manual* prescrit un angle de chasse de 90° avec une tolérance de $+0,5^\circ / -0,0^\circ$ pour le réglage de l'angle entre le train avant sorti et le dessous du fuselage (Fig. 7).

L'angle de 90° n'a pas pu être vérifié en raison des dégâts subis lors de l'accident.
