Rapport final no. 2151 du Service d'enquête suisse sur les accidents SESA

de l'accident de l'avion Pilatus PC-12/47E,
immatriculé OO-GEE

survenu le 12 février 2011

sur l'aérodrome de
Lausanne-La Blécherette (LSGL) / VD

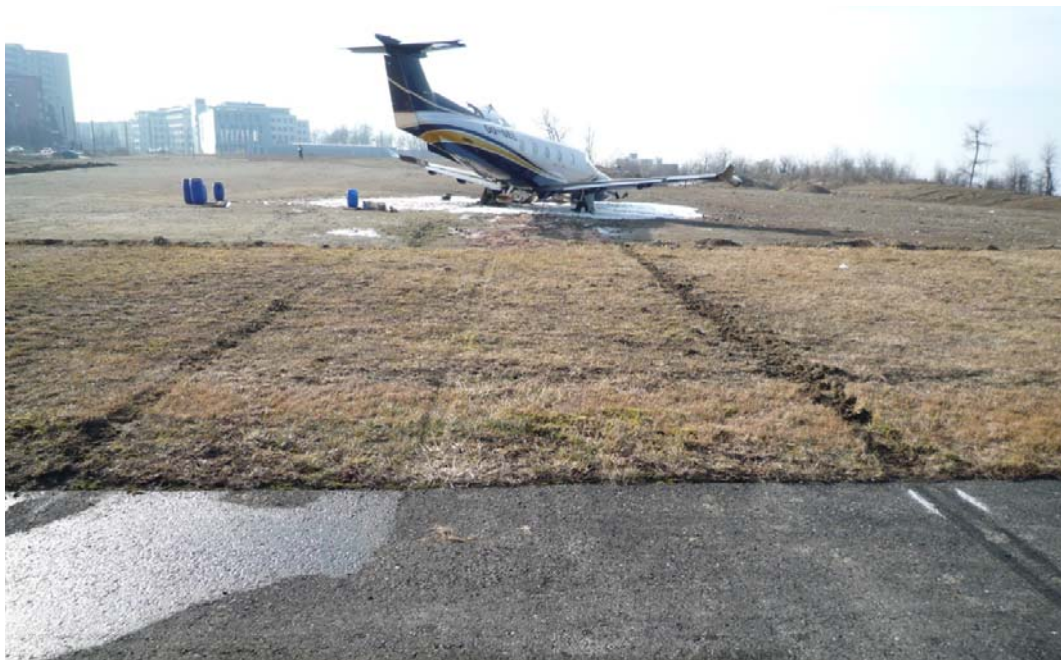
Fig. 1: Position finale du OO-GEE

Puis trois traces étaient visibles dans le terrain herbeux plat de 15 m situé en bout de piste. Le terrain descendait ensuite abruptement de 50 cm et le sol, constitué d'un remblai, devenait plus meuble. Le passage de l'avion à ce changement de niveau a provoqué l'arrachement de la roue de pouce, l'affaissement du train avant, des dommages à l'hélice et à la structure entraînant une fuite de carburant sous l'aile gauche. L'avion était immobilisé à environ 30 m de la fin de la piste et à 10 m à droite de son axe. Il avait un angle d'environ 45° à droite.

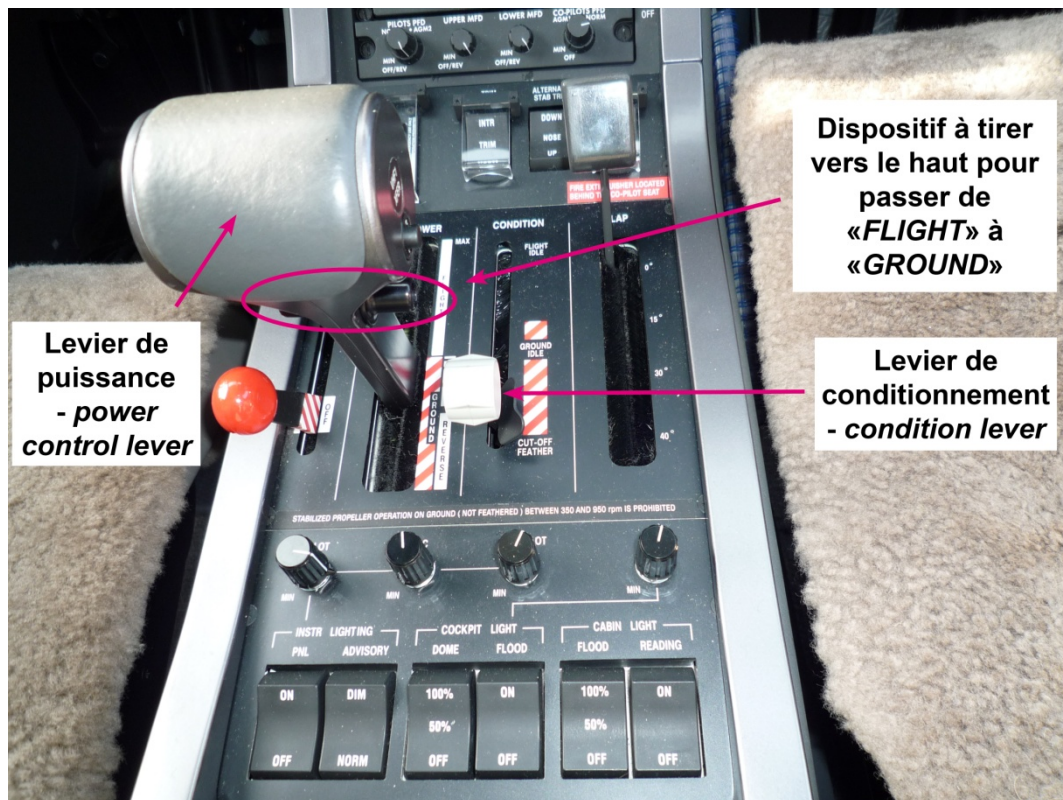
Fig. 2: Levier de puissance et de conditionnement

- Le levier de puissance (*power control lever*) est utilisé dans deux zones, une zone de vol *FLIGHT* (blanche) et une zone au sol *GROUND* (hachurée rouge et blanche). Elles sont séparées par une détente. Le passage dans la zone *BETA* se fait en levant le dispositif situé sur le levier de puissance au moyen de l'index et du majeur. La zone *GROUND* débute par une partie appelée *BETA* suivie d'une partie appelée *reverse*.

- Le levier de conditionnement (*condition lever*) règle le ralenti de la turbine et par conséquent son temps de réponse. Il a trois modes d'utilisation: le ralenti en vol *FLIGHT IDLE*, le ralenti au sol *GROUND IDLE* et l'arrêt de la turbine avec mise en drapeau de l'hélice *CUT-OFF FEATHER*. Le ralenti de la turbine est plus élevé en *FLIGHT IDLE* qu'en *GROUND IDLE*. Il suffit de pousser le levier vers l'avant pour passer de la position *GROUND IDLE* à *FLIGHT IDLE* mais il faut d'abord le soulever pour passer de la position *FLIGHT IDLE* à *GROUND IDLE*.

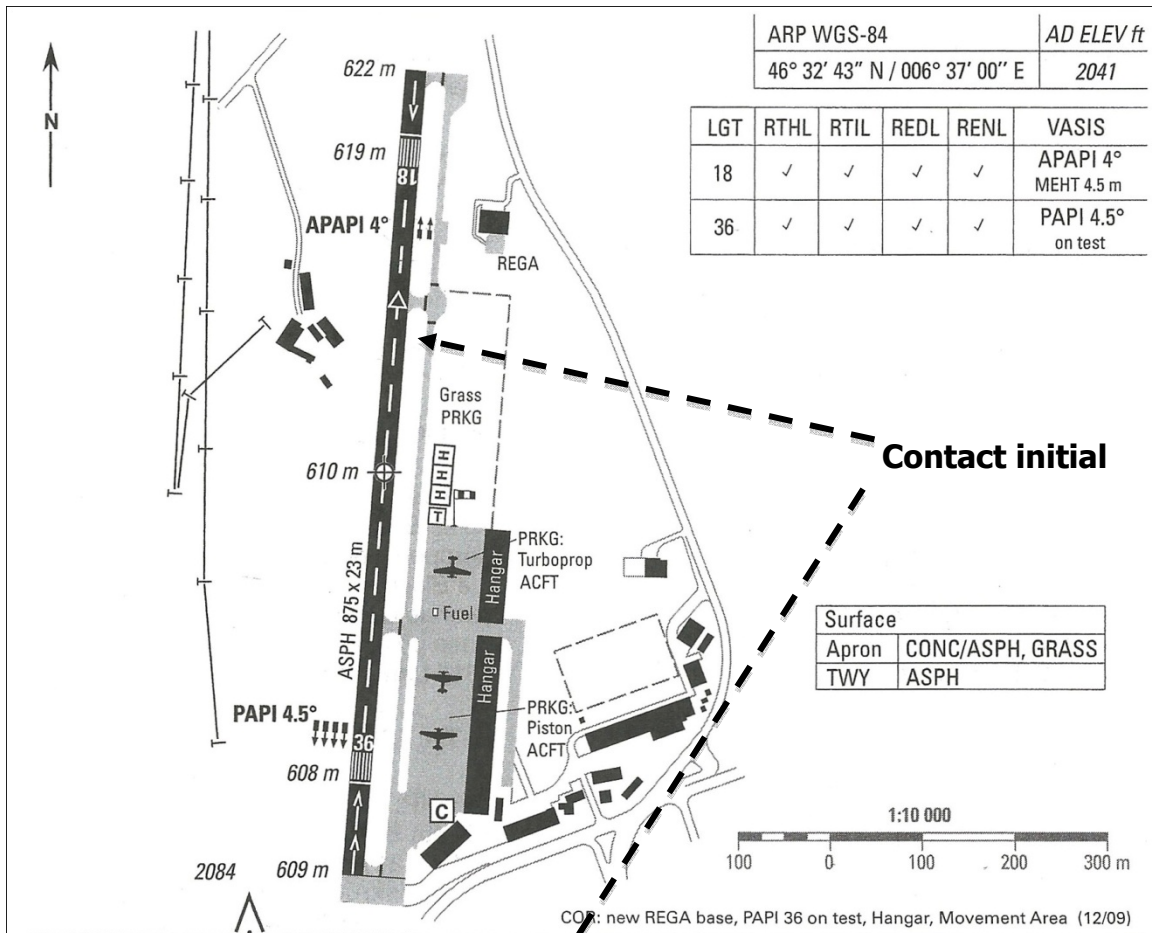
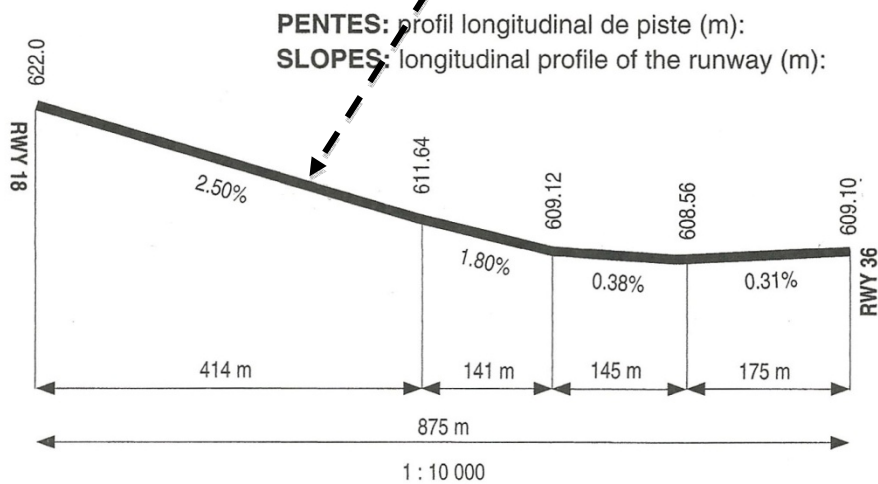
Annexe 1: Carte au sol LSGL

La piste n'était pas horizontale. L'altitude du seuil de piste 18 était de 619 m, celle du seuil de piste 36 de 608 m et celle du point milieu de 610 m. Elle possédait un profil particulier. Pour un atterrissage en piste 18, la piste descendait avec une pente de 2.5 % dans les premiers 414 m puis 1.8 % sur une distance de 141 m (voir annexe 1).

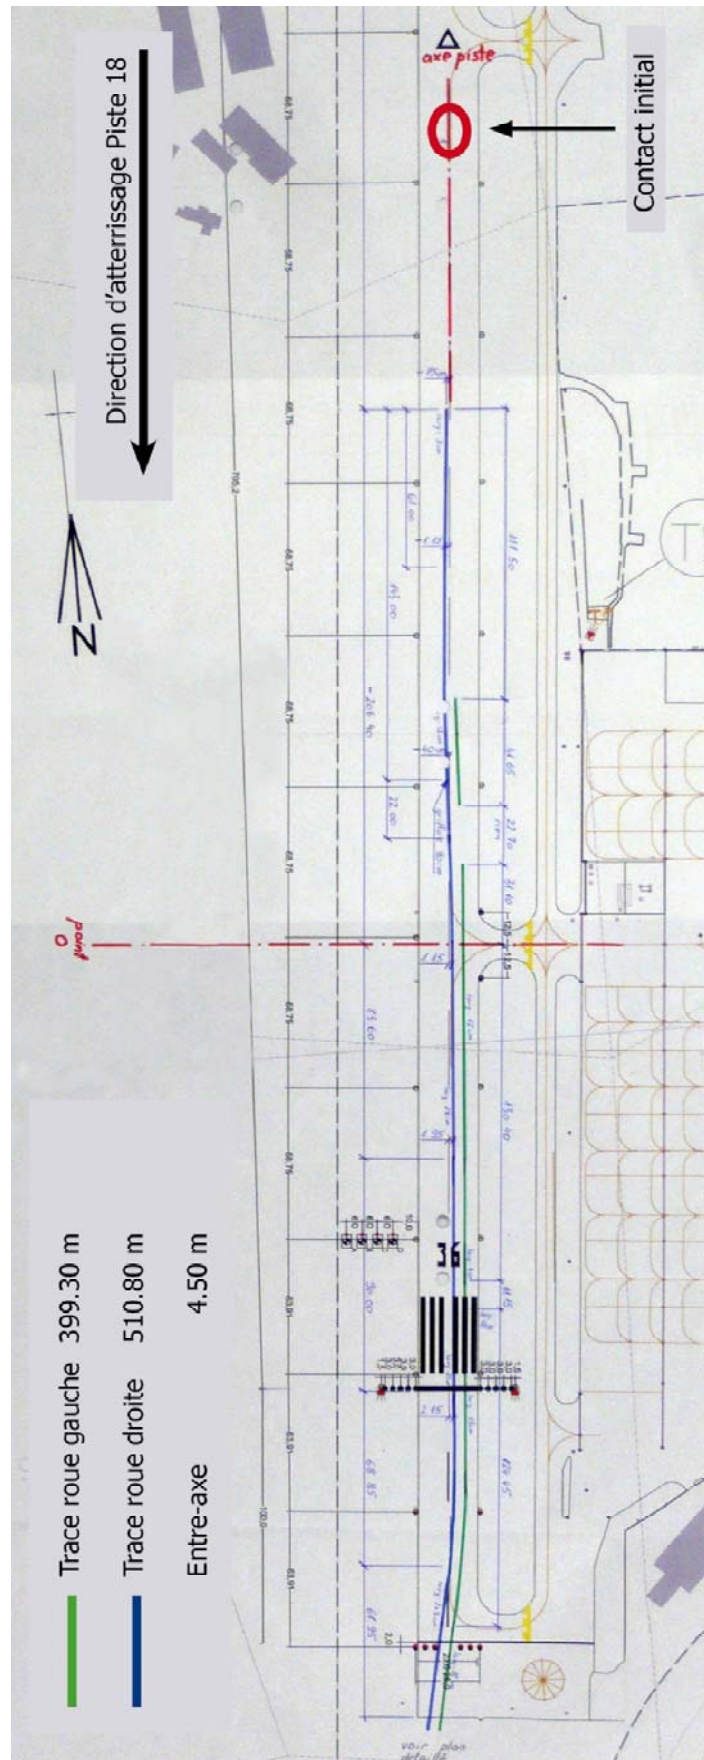
Annexe 2: Relevé des traces

Le freinage provoque des traces (voir Annexe 2). 130 m avant la fin de la piste la vitesse sol est encore de 48 kt. L'équipage ne parvient pas à arrêter l'avion qui sort en fin de piste puis traverse une zone herbeuse d'une quinzaine de mètres terminée par une pente abrupte descendante d'environ 50 cm. L'avion continue sur un remblai, la roue de proue est arrachée et le train avant s'affaisse. Il s'immobilise à une trentaine de mètres de l'extrémité de la piste.

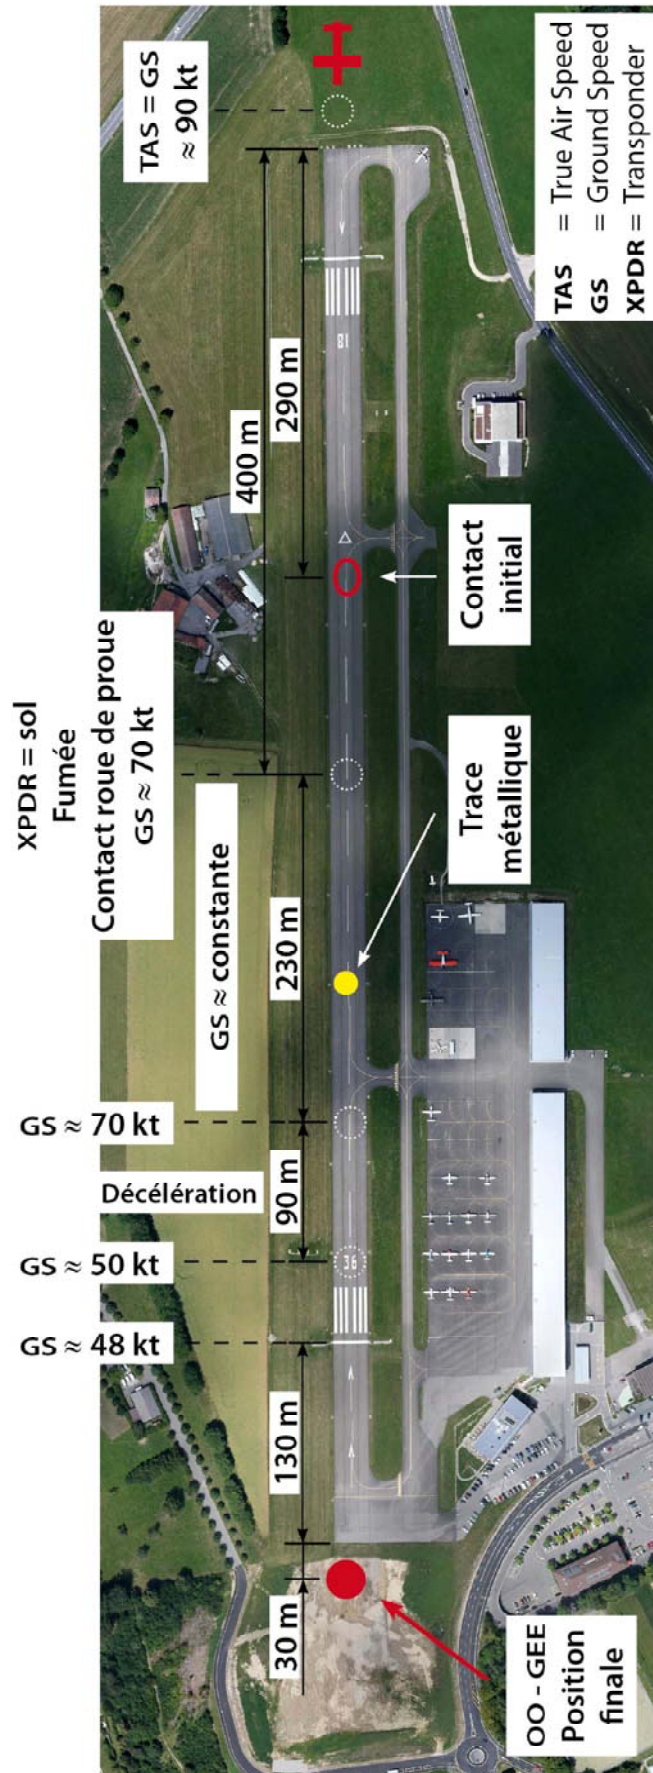
Annexe 3: Relevé des distances et vitesses

Une trace métallique due au frottement de la jante droite sur le sol était visible à environ 360 m de la fin de la piste 18 (voir annexe 3).
