Schlussbericht Nr. 2152 der Schweizerischen Unfalluntersuchungsstelle SUST

über den Unfall des Helikopters
AW109SP, HB-ZRX

vom 25. April 2011

Frohberg oberhalb Dättlikon/ZH

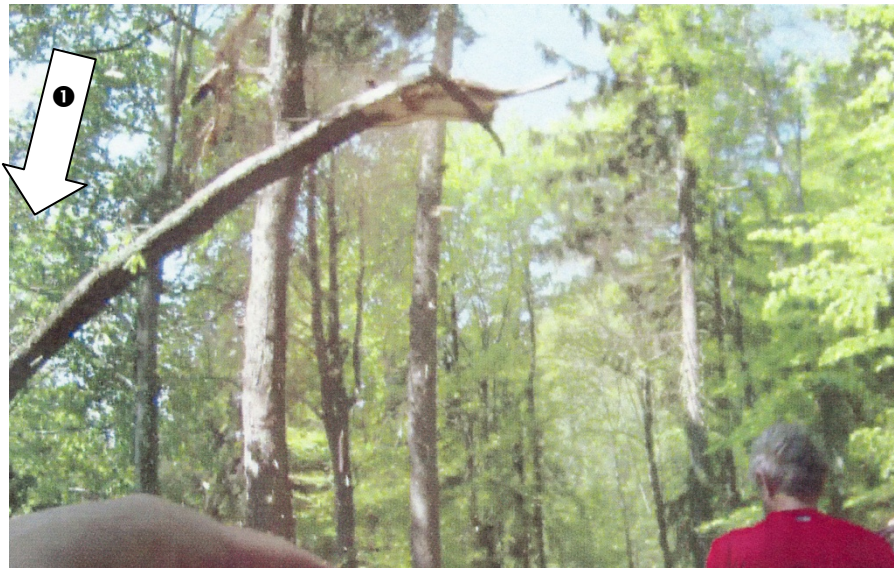
Beim Bruch des Stammes kippte dieser mit der Baumkrone voran nach unten. Nach dem Aufschlagen der Baumkrone folgte der hintere, rund sieben Meter lange Teil des Stammes. Dieser Stamm, mit einem Durchmesser von ca. 25 cm, fiel, leicht verzögert und abgelenkt durch einen Baumstrunk, direkt auf den für den Transport bereit liegenden Patienten (vgl. Anlage 2). Der Patient verspürte daraufhin sehr starke Schmerzen im Beckenbereich. Der Notarzt und der Rettungssanitäter entschieden sich für eine rasche Überführung ins Kantonsspital Winterthur.

① Baumkrone fällt nach unten

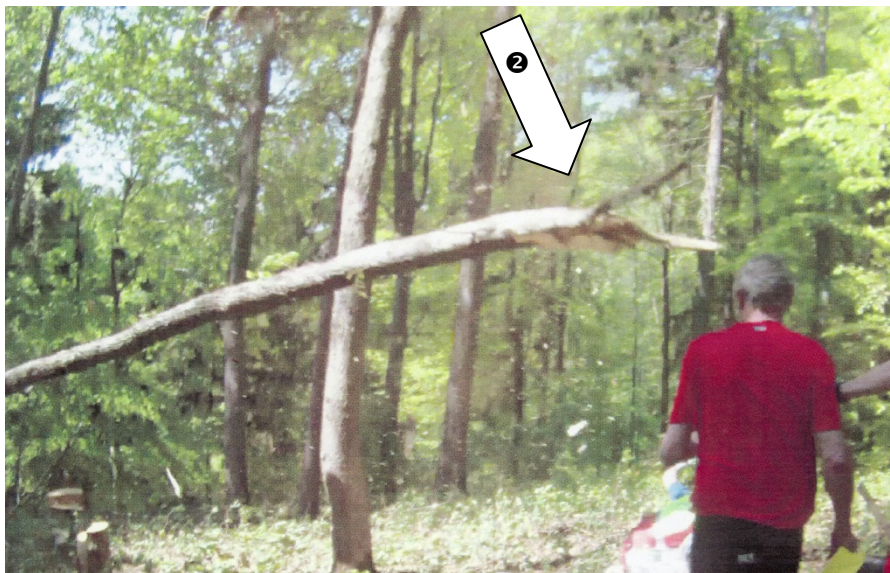
② Stamm fällt nach unten

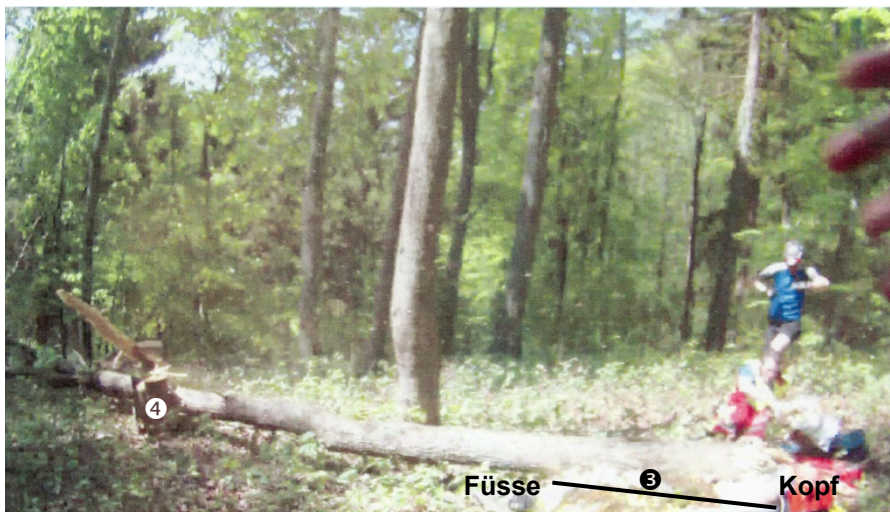
③ Lage des Patienten
④ Baumstrunk verzögert den Fall

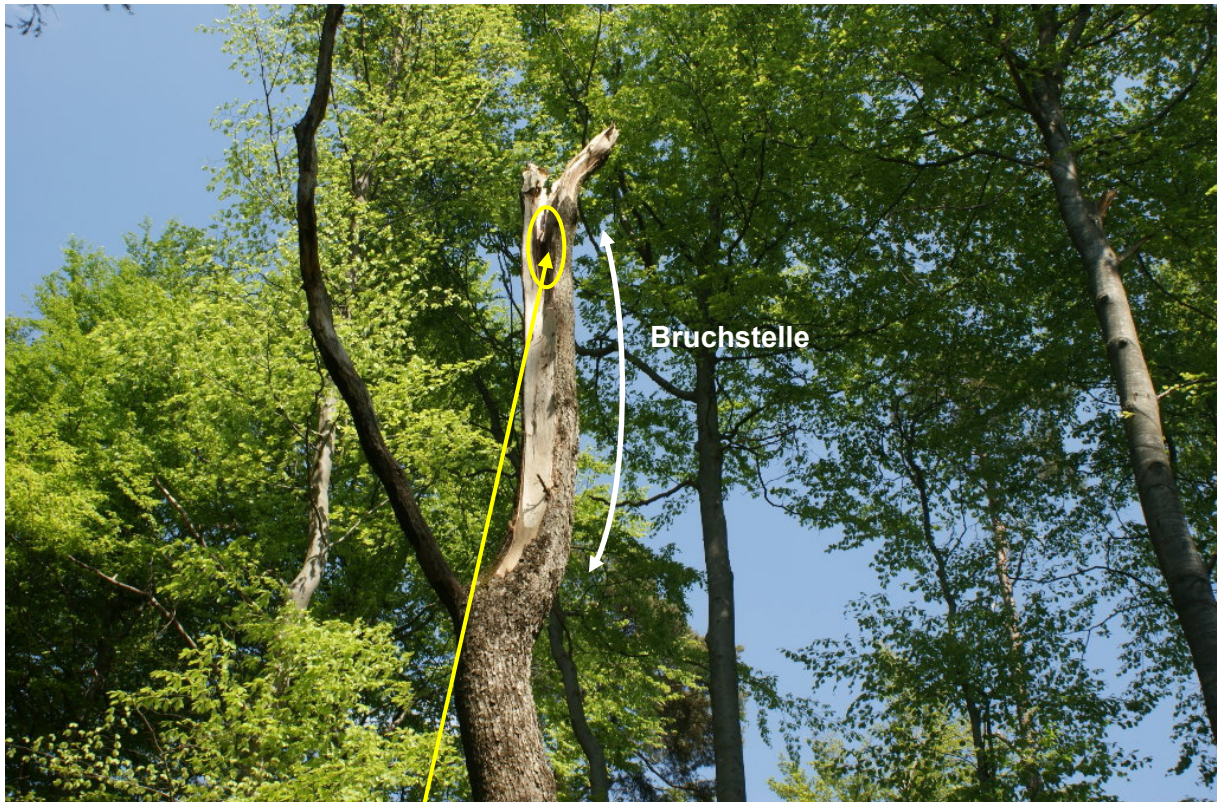
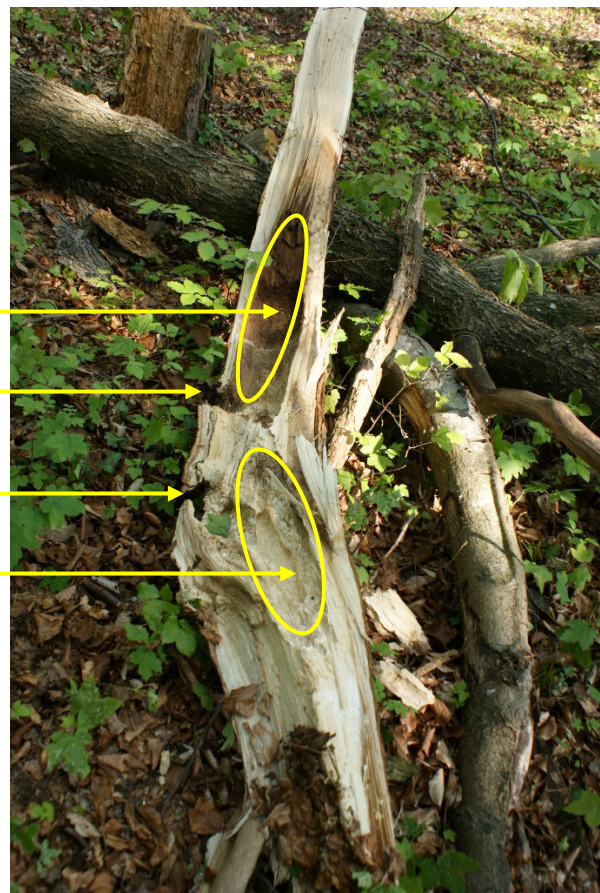
Anlage 3: Bruchstelle des Baumstammes

Bei der Begutachtung des Stammes zeigte sich, dass ca. 40 cm unterhalb der Stammbruchstelle eine durch einen Specht gebaute Höhle vorhanden war. Der Förster schätzte deren Alter auf zwei- bis drei Jahre. Oberhalb der Höhle zeigte sich eine fortgeschrittene Fäulnis, welche der Förster auf einen früheren Astabbruch zurückführte (vgl. Anlage 3). Er meinte weiter, dass dieser, vom Waldboden aus nicht sichtbare Astabbruch, vor rund zehn Jahren erfolgt sein müsse.

Der Förster sagte unter anderem zusätzlich: *"Eher untypisch ist auch, dass der Baumstamm ganz abgebrochen ist. Normalerweise bricht die Krone nach unten und der Stamm bleibt dank dem Fasergewebe noch an der Bruchstelle hängen."*

Spechthöhle

Spechtloch

Abgebrochener Ast

Fäulnis im Stamm
