Schlussbericht Nr. 2153 der Schweizerischen Unfalluntersuchungsstelle SUST

über den Unfall des Helikopters Agusta
A109K2, HB-XWM

vom 24. November 2009

auf dem ehemaligen Flugplatz
Interlaken/BE

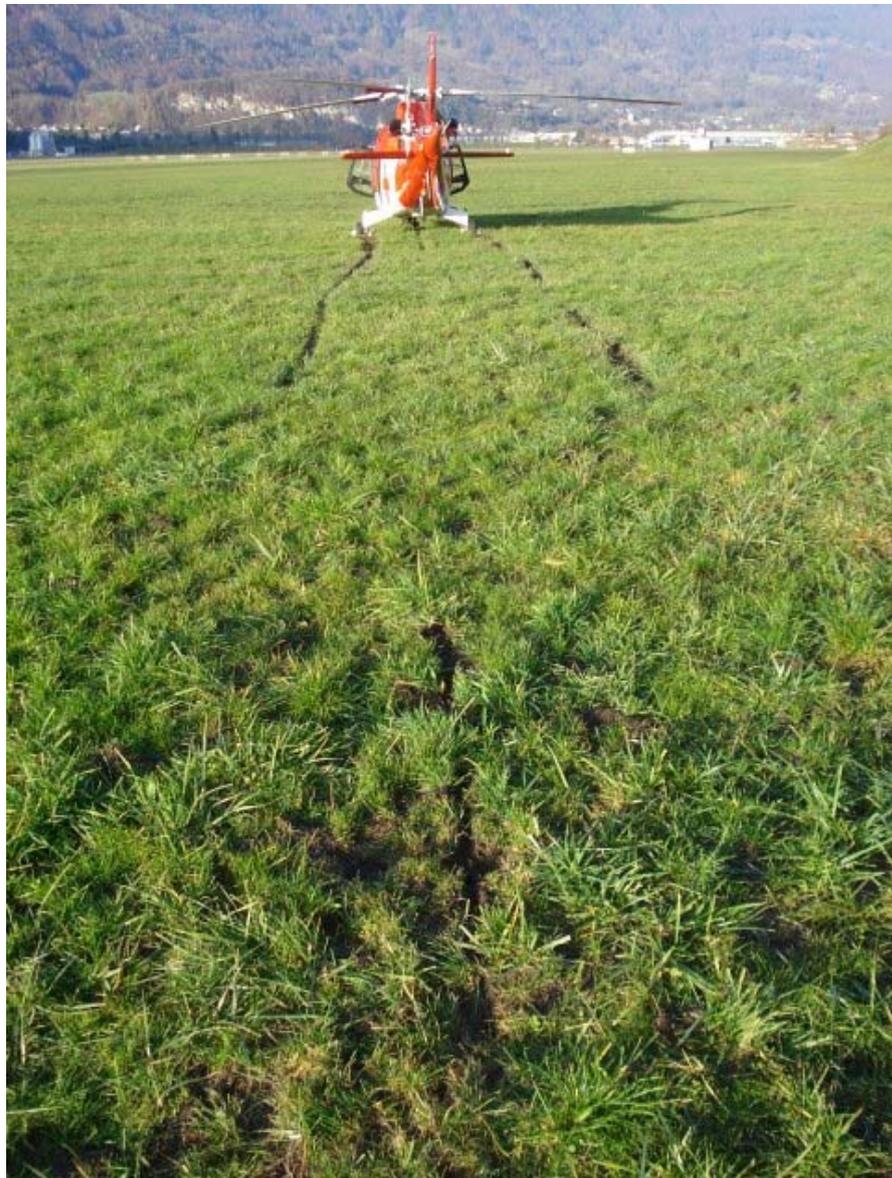
Abbildung 1: Endlage des Helikopters und Spuren im Gelände

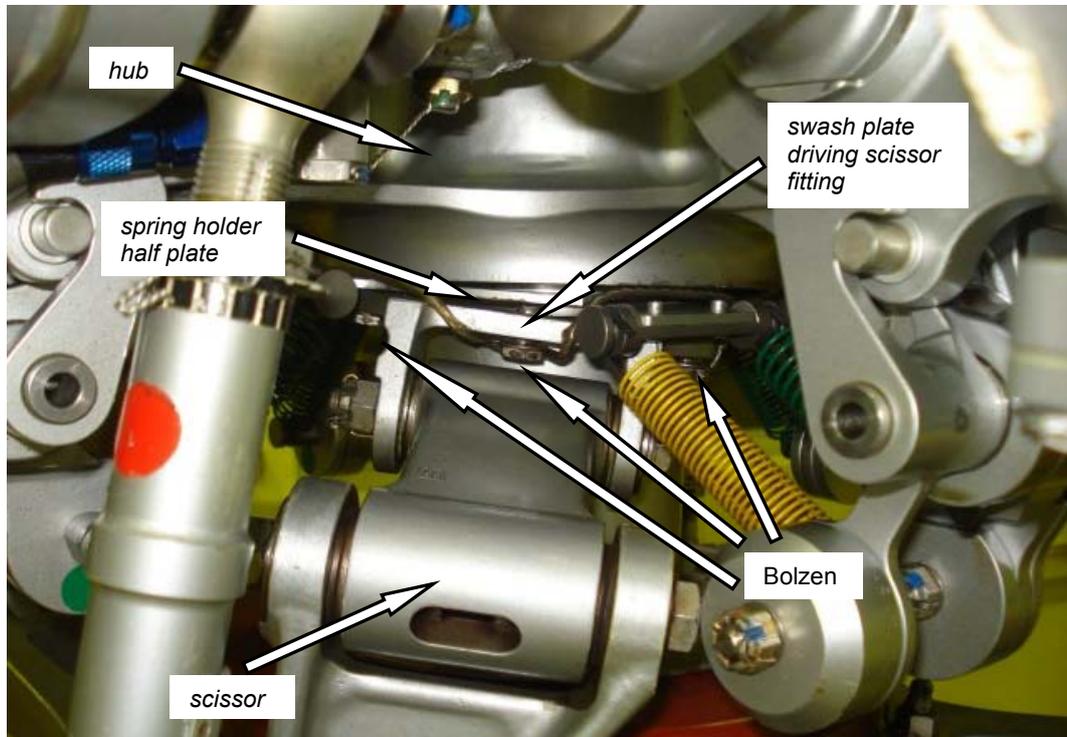
Zwei der drei Bolzen für die Befestigung des *swash plate driving scissor fitting* am *hub* des Hauptrotorkopfes waren gebrochen. Der dritte Bolzen war verbogen.

Abbildung 4: Ansicht des Hauptrotorkopfes mit den gebrochenen Bolzen

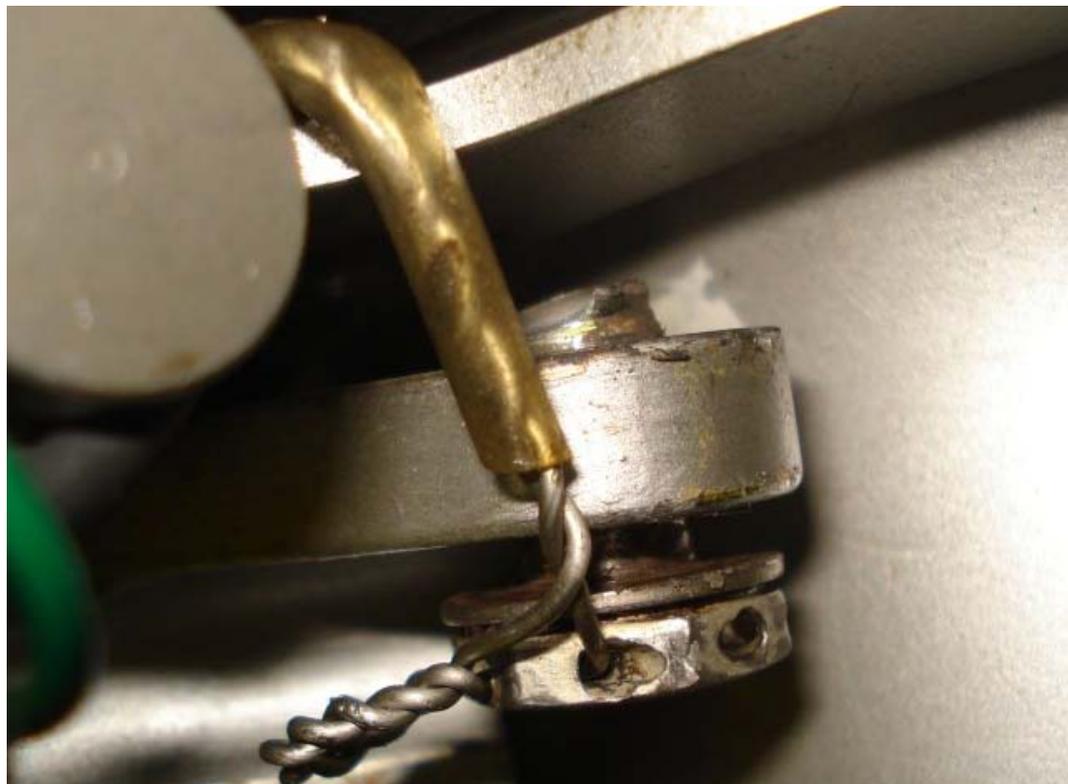
Abbildung 5: Ansicht des gebrochenen Bolzens in situ

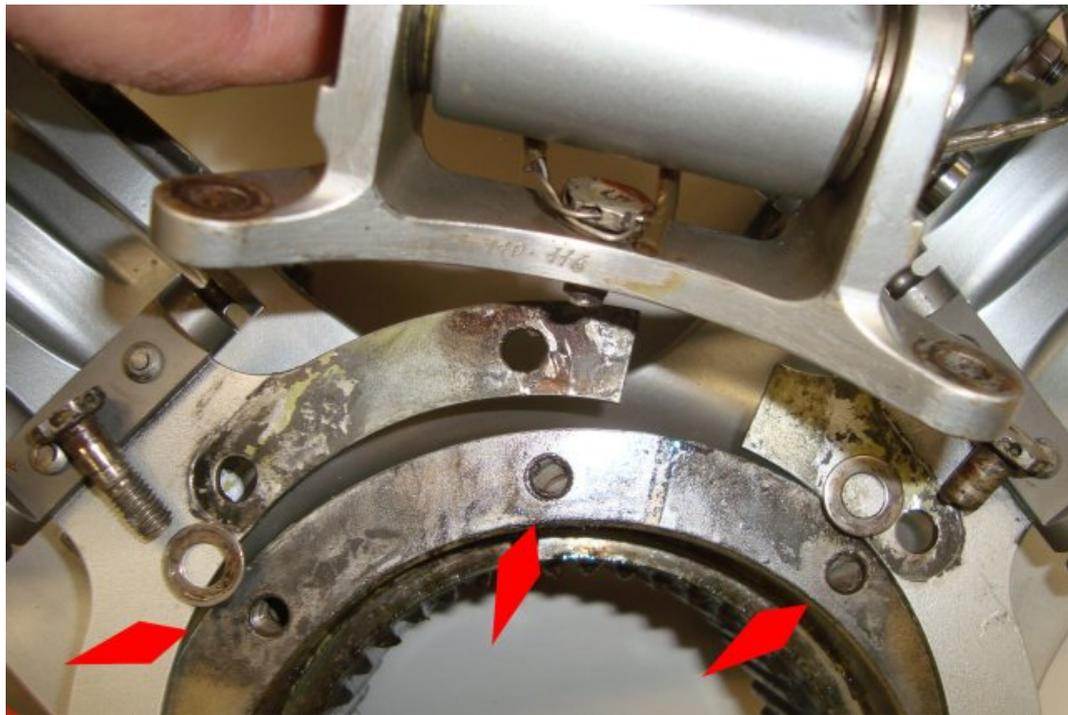
Abbildung 6: Ansicht des ausgebauten *hub* mit *spring holder half plate*, *fitting* und Bolzen

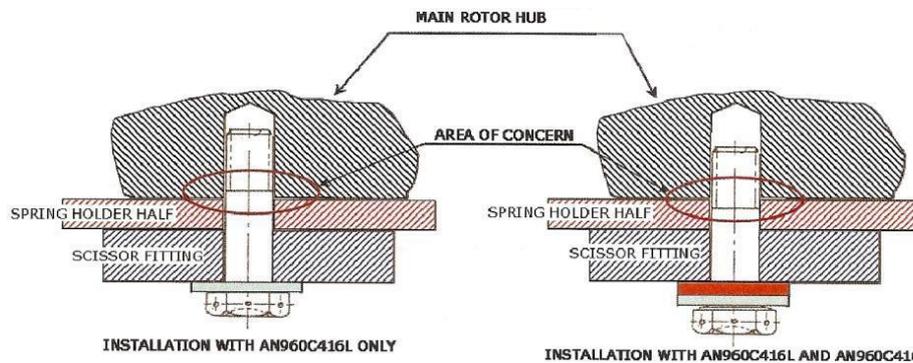
Eine anschliessende Untersuchung durch die Rega ergab, dass im Unterschied zum verunfallten Helikopter HB-XWM, bei drei weiteren Helikoptern der A109K2 Flotte, die gleichen Bolzen mit je **zwei** unterschiedlichen Unterlagscheiben AN960 C416L und AN960 C416 mit einer Gesamtdicke von 2.3 mm montiert waren.

Bei drei weiteren Helikoptern der A109K2 Flotte waren analog zum Unfallhelikopter die gleichen Bolzen mit nur je **einer** Unterlagscheibe montiert.

Abbildung 7: Vergleich der Befestigung mit einer oder zwei Unterlagscheiben

Der Grund für den Bruch der Bolzen lag darin, dass anlässlich der Überholung der Hauptrotornabe die Bolzen, mit welchen die *swash plate driving scissor fitting* am *hub* befestigt wurde, mit nur je **einer** Unterlagscheibe montiert war.

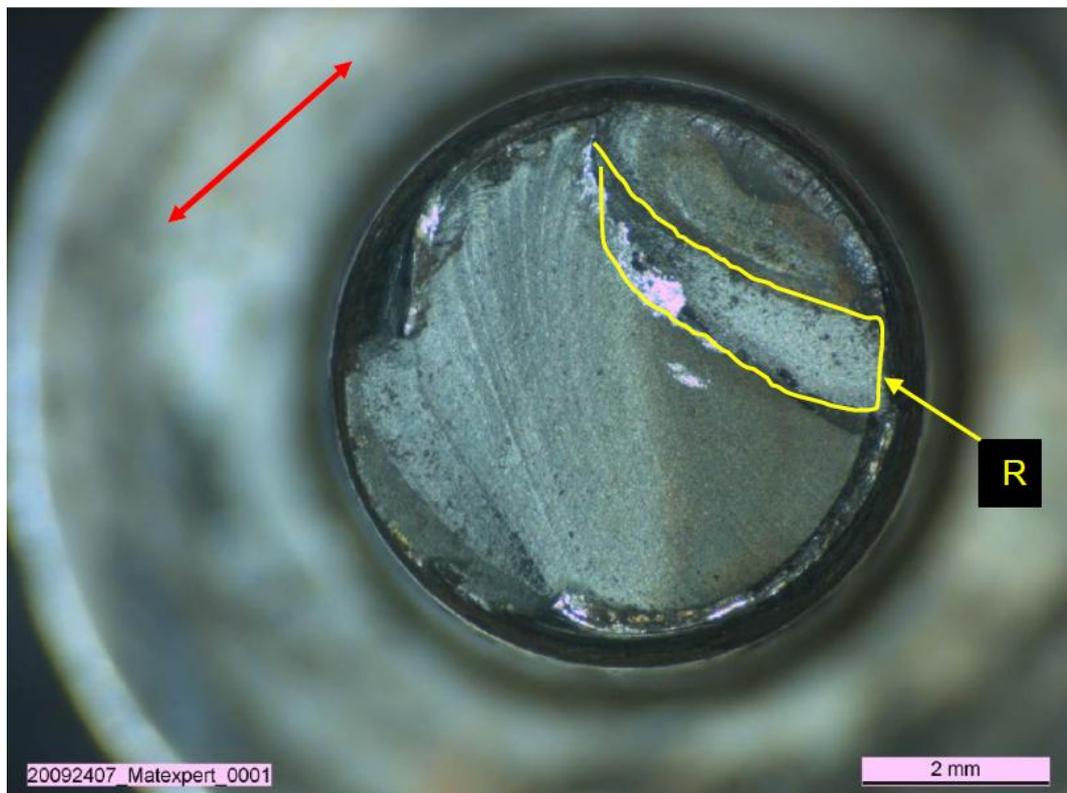
Die Untersuchung der Bruchflächen ergab, dass beide Bolzen Schwingungsbrüche aufgrund wechselseitiger Biegebeanspruchung (Ermüdungsbrüche) aufwiesen.

Abbildung 8: Makrobild der Bruchfläche an Bolzen 1

R: Restbruchfläche, die übrige Bruchfläche stellt einen Schwingungsbruch dar
Doppelpfeil: Schwingungsrichtung

Die Ergebnisse der Materialuntersuchung haben bestätigt, dass der Bruch der beiden Befestigungsbolzen auf Materialermüdung – verursacht durch eine wechselseitige Biegebeanspruchung – zurückzuführen ist.

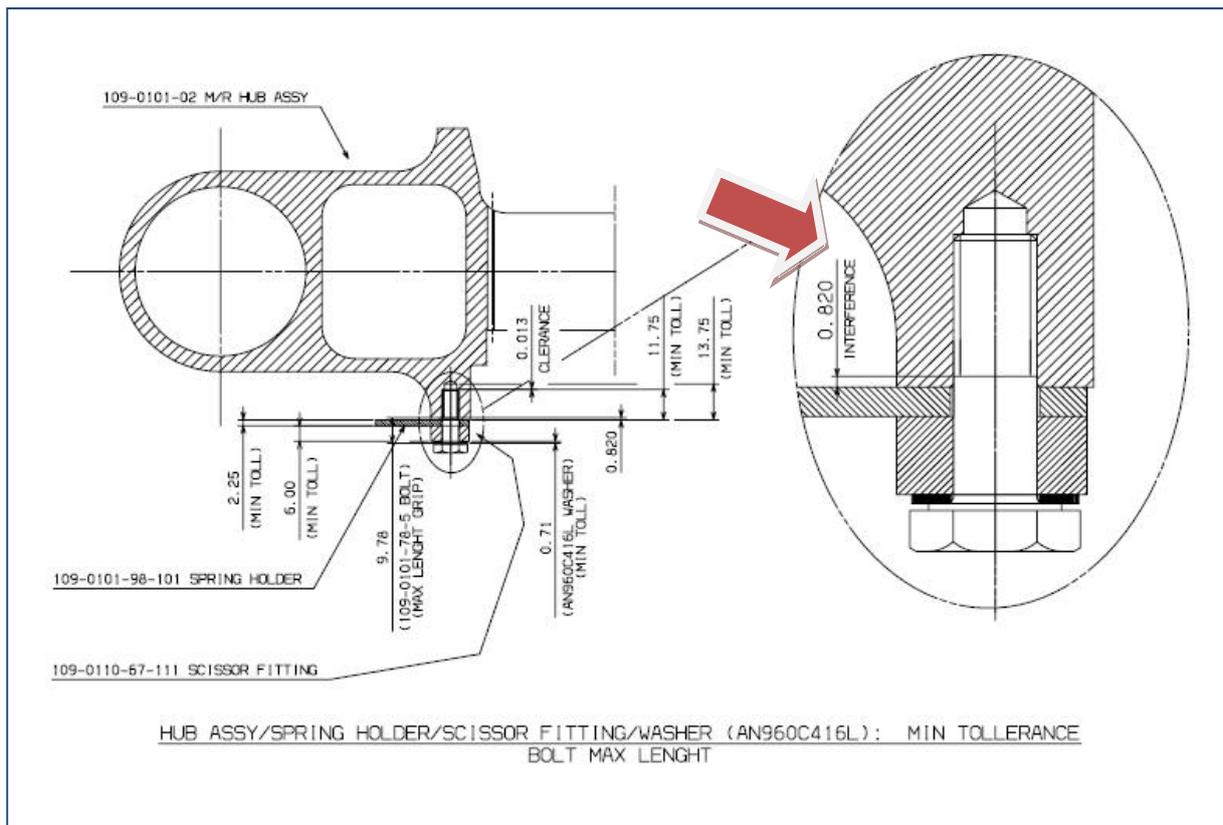
Montage mit nur einer Unterlagscheibe bei Mindesttoleranz der Bauteile = NICHT OK

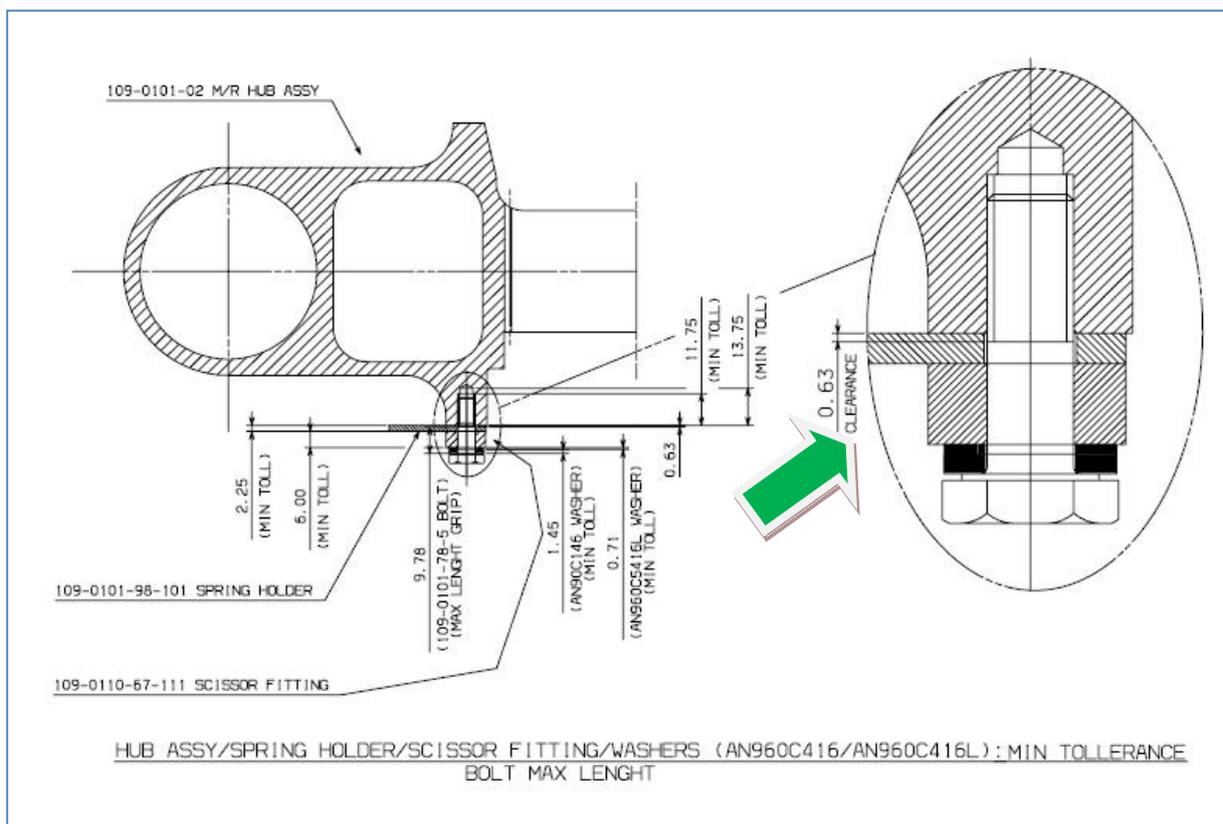
Montage mit zwei Unterlagscheiben bei Mindesttoleranz der Bauteile = OK

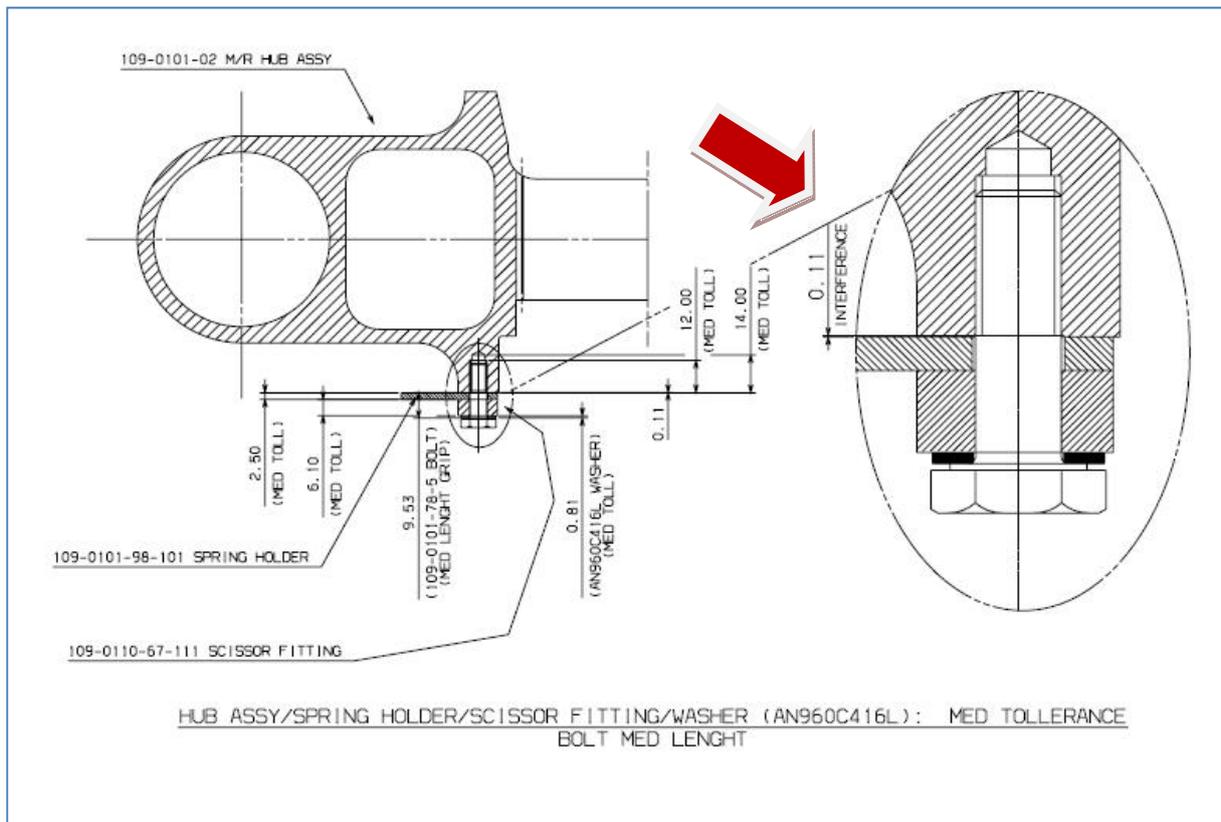
Montage mit nur einer Unterlagscheibe bei mittlerer Toleranz der Bauteile = NICHT OK

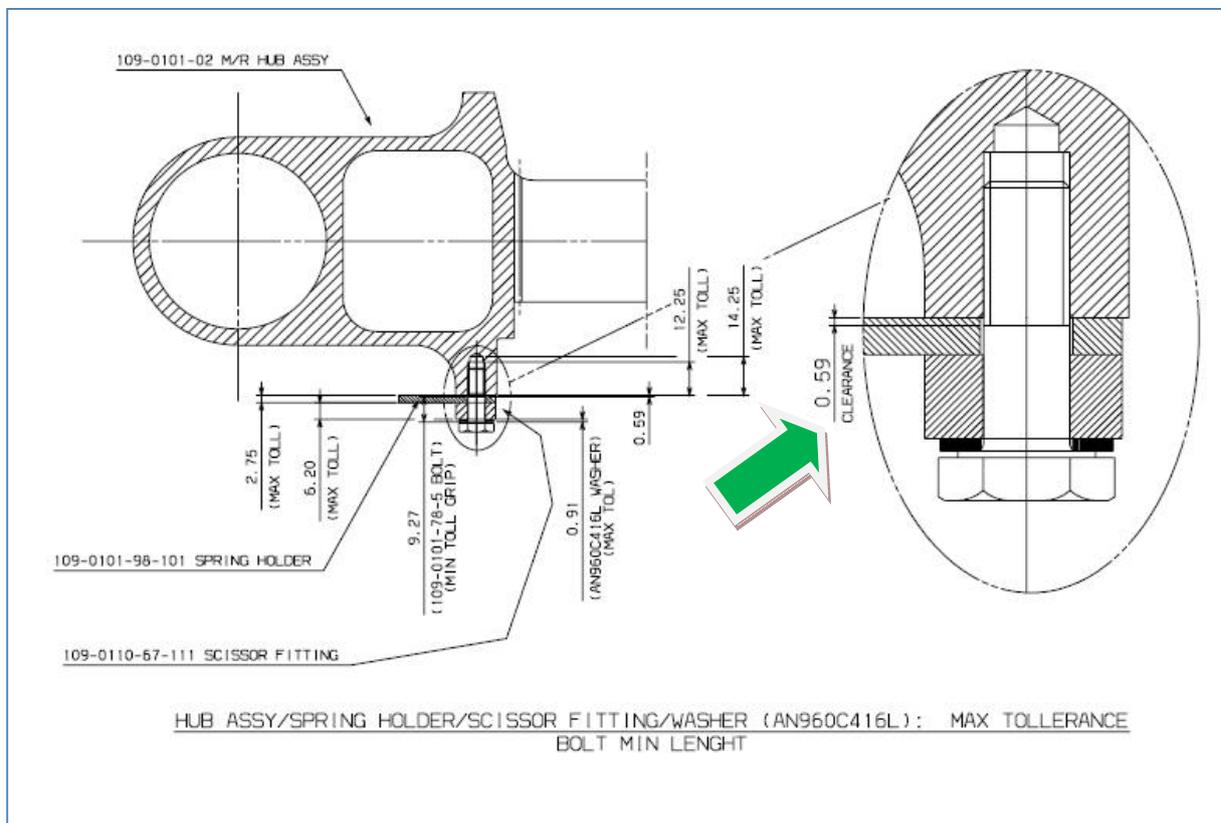
Montage mit nur einer Unterlagscheibe bei maximaler Toleranz der Bauteile = OK
