Schlussbericht Nr. 2154 der Schweizerischen Unfalluntersuchungsstelle SUST

über den Unfall des Segelflugzeuges
Kestrel, D-2197

vom 1. August 2011

3.5 km nordöstlich von Gsteig/BE

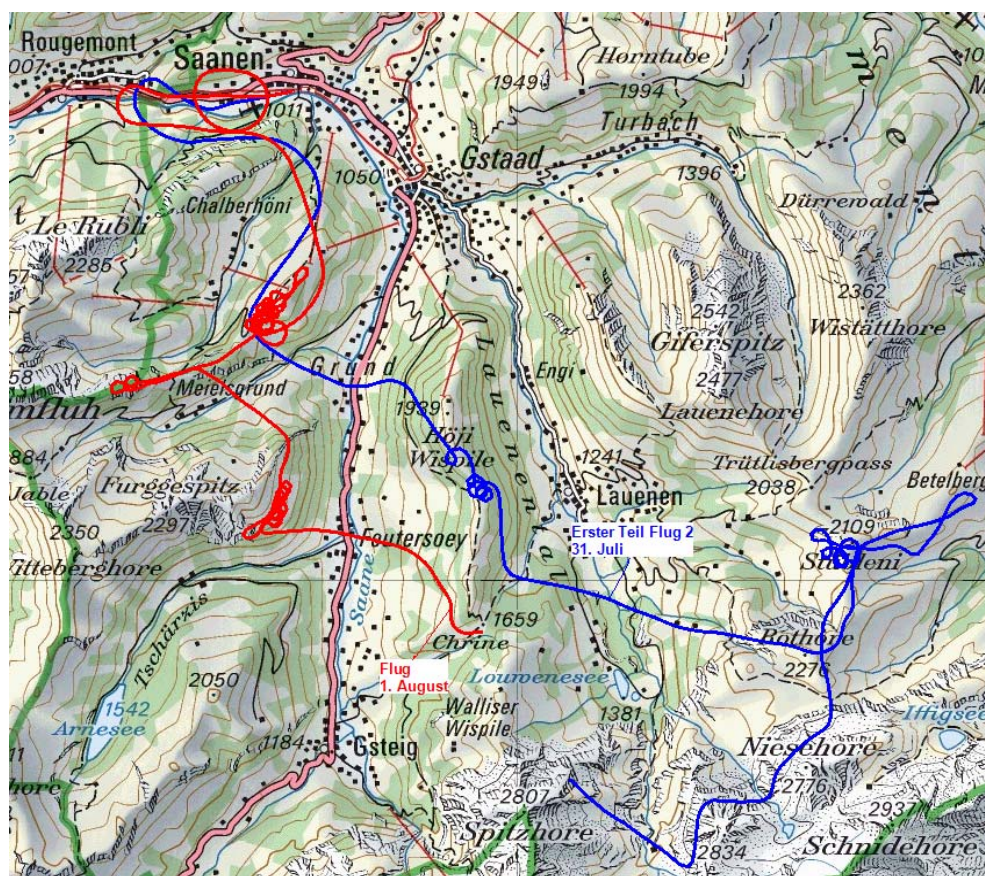
Abbildung 1: Flugweg des Unfallfluges (rot) sowie der erste Teil des zweiten Fluges vom Vortag (blau).

Der Flugverlauf (vgl. roter Flugverlauf in Abbildung 1) zeigt, dass die D-2197 zuerst am „Vorderen-“, dann am „Hinteren Eggli“ rund 230 m an Höhe gewann. Danach wechselte der Pilot auf die Südseite der „Staldenflüe“ (unterhalb des „Furggespitz“), wo er am Hang, auf rund 1800 m/M, mehrere Achten flog, ohne wesentlich an Höhe zu gewinnen. Um 13:02 Uhr setzte er seinen Flug, zuerst Richtung Osten über die Ortschaft Feutersoey, dann nach Südosten drehend, entlang dem Westhang der „Wispile“, fort. Kurz vor Erreichen des Wanderweges am Chrinepass (1659 m/M), der von Gsteig nach Lauenen führt, drehte der Pilot wieder nach Osten ab und stürzte in der Folge aus geringer Höhe ab.

Die horizontale Distanz der letzten vom FLARM um 13:05:36 Uhr auf einer Höhe von 1707 m/M aufgezeichneten Position zur Unfallstelle beträgt rund 40 m.

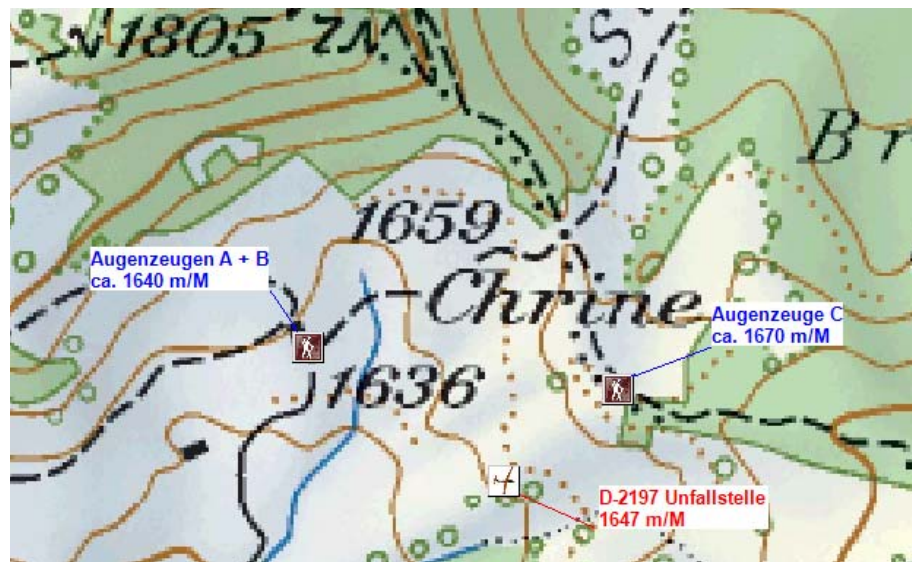
Abbildung 2: Standorte der Augenzeugen und Unfallstelle.

Den Aussagen zufolge war das Segelflugzeug in geringer Höhe auf eine Baumgruppe zugeflogen. Das rechnerische Mittel der von den Augenzeugen geschätzten Flughöhen des Segelflugzeuges vor dem Sturz, beträgt ca. 1710 m/M. Die Augenzeugen gaben übereinstimmend an, dass das Segelflugzeug über der Baumgruppe „aus einer steilen Kurve Bug voran, ungespitzt in die Erde stürzte“. Dabei wurde ein Flügel abgerissen und ungefähr 40 m den steilen Hang hinunter geschleudert. Der Sturzflug hat, den Aussagen zufolge, etwa zwei Sekunden gedauert.

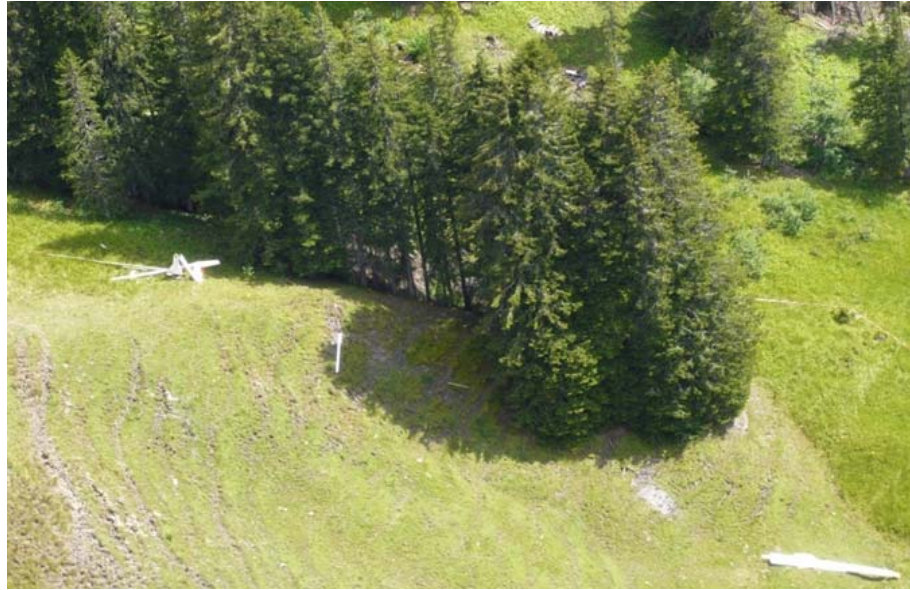
Abbildung 3: Unfallstelle der D-2197.

Die Absturzstelle befand sich auf einer Geländehöhe von 1647 m/M. Der Bug der Kestrel steckte ca. 1.5 m beinahe senkrecht im weichen Erdreich.

Die Unfallstelle befand sich auf einer Alpweide im Gebiet des Chrinepasses (Whispile Süd) ca. 3 m neben einer Gruppe von Nadelbäumen auf einer Höhe von 1647 m/M. Es gab keine Hinweise darauf, dass das Flugzeug mit den nahestehenden Bäumen kollidiert war (vgl. Abbildung 3).

Der Aufprall erfolgte Bug voran, leicht über senkrecht, in die weiche Alpweide. Der Rumpf bohrte sich rund 1.5 m in den Boden und brach ca. 1.5 m hinter dem Flügel ab.

Das Bugteil steckte im Erdreich und war zerstört. Das Höhenleitwerk hingegen blieb leicht beschädigt in Originalposition.

Der linke Flügel lag rund 40 m hangabwärts vom Wrack entfernt. Der rechte Flügel blieb mit der Eintrittskante nach unten gerichtet beim Rumpf liegen.
