Schlussbericht Nr. 2155 der Schweizerischen Unfalluntersuchungsstelle SUST

über den Unfall des Motorseglers
Stemme S 10-VT, HB-2403

vom 23. August 2011

in Pfäffikon/ZH

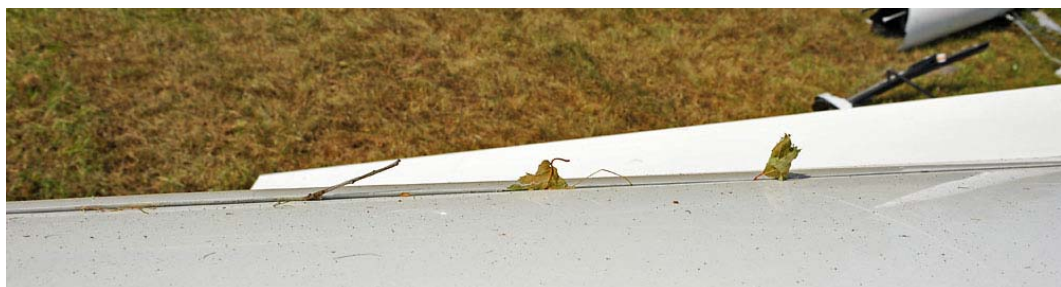
Auf einem Foto von der Unfallstelle ist zu sehen, dass ein dünner Zweig und Blätter unter der Bremsklappe des rechten Flügels eingeklemmt waren. Ein Stück dieses Zweiges wurde bei der Untersuchung des Wracks unter dem Deckel der Bremsklappe verklemmt vorgefunden.

Abbildung 1: Bremsklappe des rechten Flügels mit darunter eingeklemmtem Zweig und Blättern.

Alle Befunde deuten darauf hin, dass beim Start die Bremsklappen eingefahren aber nicht verriegelt waren und sie in der Folge kurz nach dem Abheben durch den Unterdruck über dem Flügel unter Umständen langsam herausgesaugt wurden.

Die Aussagen sowohl des Flugzeugherstellers als auch des andern Piloten, welcher etwa drei Wochen vor dem Unfall ein ähnliches Vorkommnis erlebt hatte, belegen, dass dies möglich ist. Die Beobachtungen von Augenzeugen und auch die vorgefundene Situation an der Unfallstelle zeigen, dass die Bremsklappen ausgefahren waren.

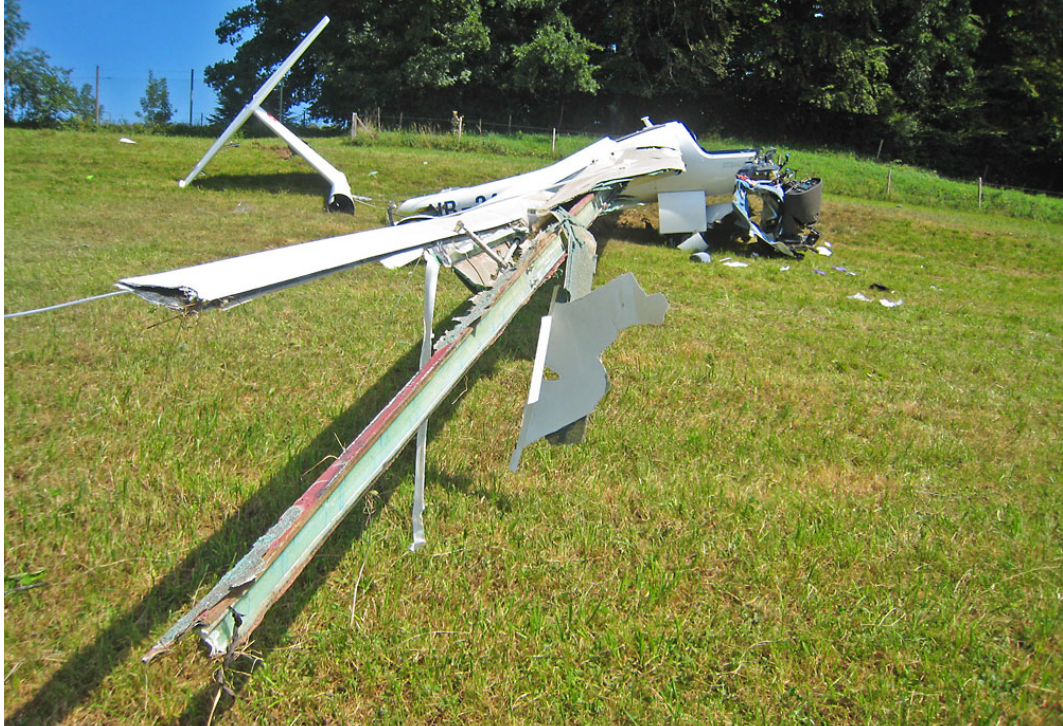
Das Wrack stand aufrecht auf dem ausgefahrenen Fahrwerk in einer Wiese. Die Längsachse zeigte in süd-südöstliche Richtung, ungefähr entgegengesetzt zur letzten Flugrichtung. Der Bug mit dem Propellerdom und dem vorderen Cockpitbereich war bis etwa zum Instrumentenbrett zertrümmert und nach hinten unter den Rumpf gefaltet.

Am rechten Flügel war auf den äusseren ca. 3/4 der Spannweite die Vorderkante eingeschlagen und zertrümmert und auf dem äussersten Viertel fehlte abgese-

hen vom Hauptholm die gesamte Struktur. Das äusserste Stück Flügel von ca. 1 m Länge war abgebrochen.

An beiden Flügeln befanden sich die Bremsklappen in eingefahrenem Zustand.

Abbildung 2: Wrack in der Endlage. Im Vordergrund der rechte Flügel. Der rechte Flügel war anfänglich mit Bäumen des kleinen Wäldchens im Hintergrund kollidiert. Der Kollisionsspunkt mit den Bäumen befindet sich weiter rechts des Bildes.

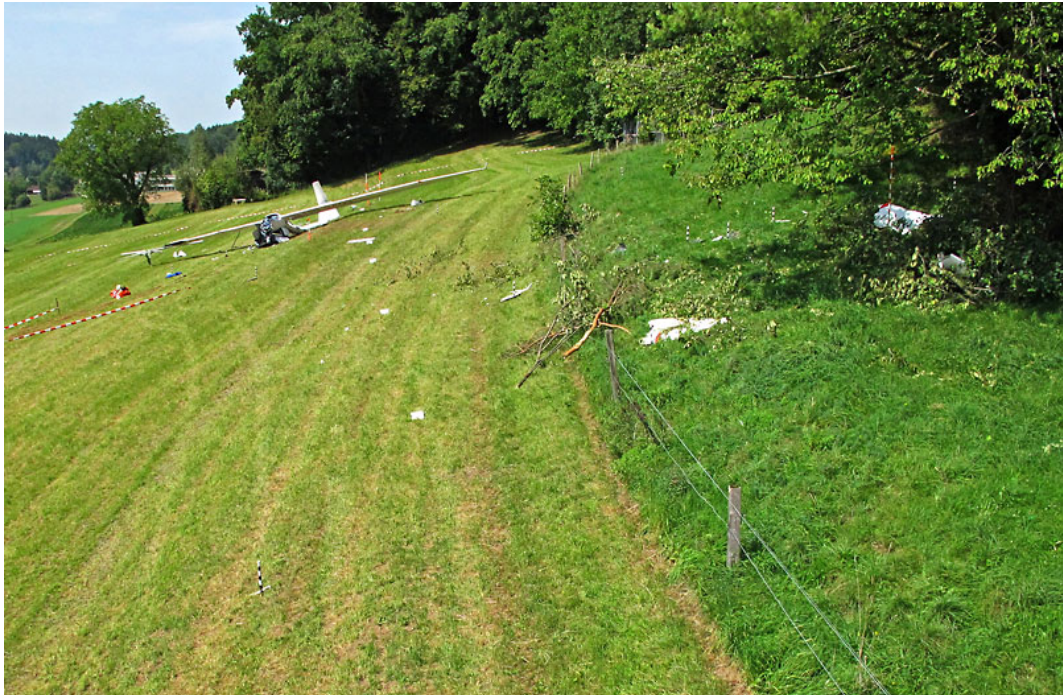
Der Motorsegler kollidierte zuerst mit dem rechten Flügel mit Bäumen und stürzte anschliessend auf eine Wiese. Dabei dreht er sich im Uhrzeigersinn um die Hochachse. Von der ersten Kollisionsstelle mit den Bäumen breitete sich ein Trümmerfeld über eine Länge von ca. 60 m aus. Die Endlage des Wracks befand sich etwa 45 m nach der ersten Kollisionsstelle mit den Bäumen.

Abbildung 3: Unfallstelle in Flugrichtung betrachtet. Die Kollision des rechten Flügels fand mit den Bäumen, sichtbar am oberen rechten Bildrand, statt.
