Schlussbericht Nr. 2156 der Schweizerischen Unfalluntersuchungsstelle SUST

über den Unfall des Flugzeuges C525,
HB-VOV

vom 16. Februar 2011

Regionalflughafen Grenchen (LSZG)

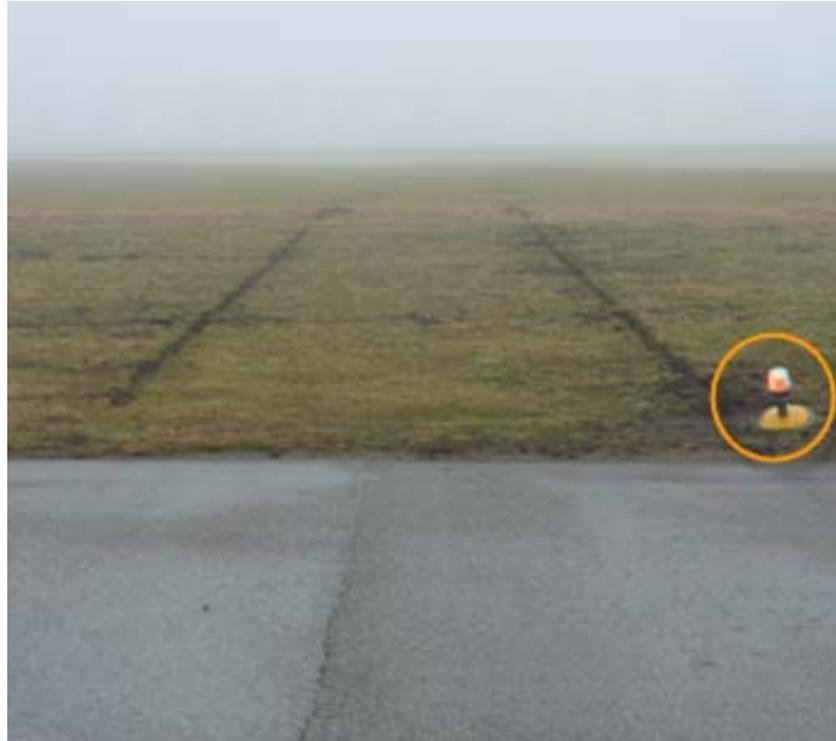
Abbildung 1: Blick in Abflugrichtung am Ende der Piste 07. Im Vordergrund rechts die touchierte Pistenendbefeuerungslampe (orange eingekreist).

Bedingt durch die Kollision des rechten Hauptfahrwerks der HB-VOV mit der Pistenendbefeuerungslampe und der nachfolgenden Überquerung des Bachbettes konnten strukturelle Schäden im Bereich des Bug- und Hauptfahrwerks sowie der hinteren beiden Flügelholme (*rear wing spar*) festgestellt werden. Ebenso konnte eine gewisse Asymmetrie der Flugzeugabmessungen festgestellt werden.

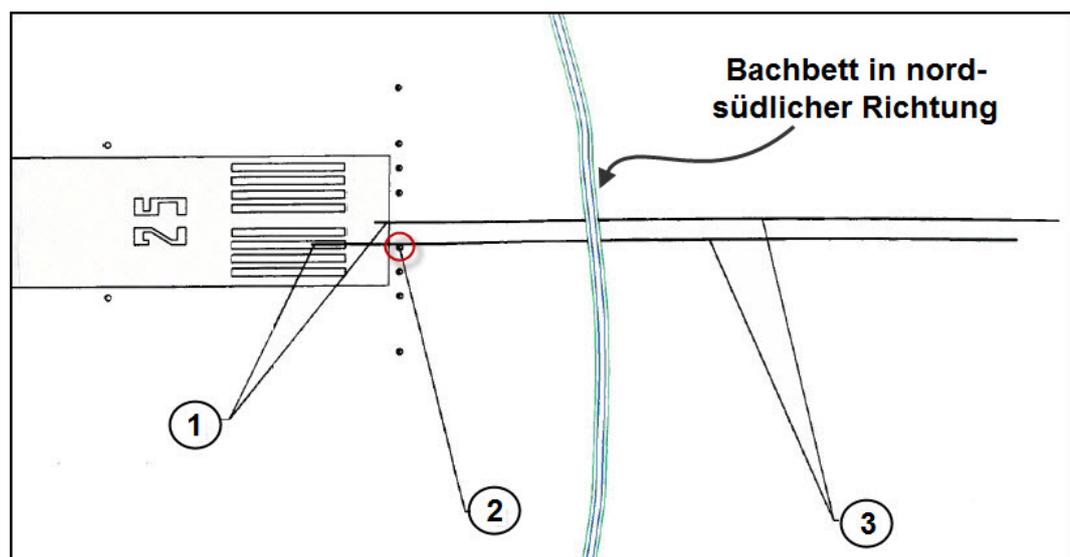
Abbildung 2: Angrenzendes Wiesland nach Pistenende 07 auf dem Regionalflughafen Grenchen. **1:** Spuren blockierter Bremsen kurz vor Pistenende 07 mit einer Länge von 2.6 m, bzw. 13.6 m; **2:** beschädigte Pistenbefeuerungslampe; **3:** Fahrspuren im angrenzenden Wiesland mit einer Gesamtlänge von rund 118 m, bzw. 110 m. Nach knapp 40 Metern verläuft in nord-südlicher Richtung ein kleines Bachbett.

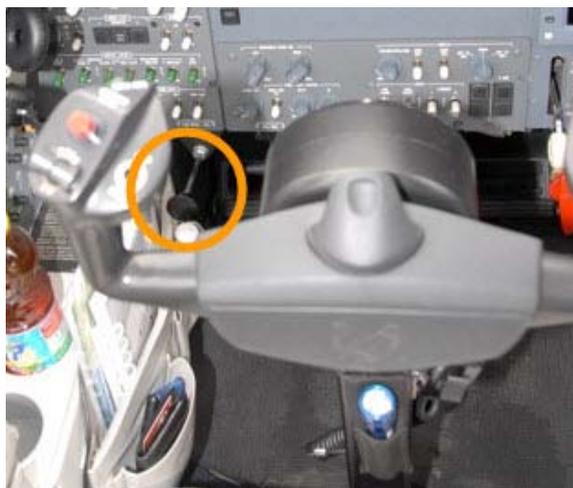
Abbildung 3: Der Betätigungshebel für die Feststellbremse (*parking brake*) befindet sich links von der Steuersäule des Kommandanten (orange eingekreist).

Der Kommandant gab weiter an, dass der Bedienungshebel der *parking brake* von seinem Sitz aus nicht gut zu erkennen sei (vgl. Abbildung 3 und Abbildung 4). Um diesen zu erkennen, hätte er sich vornüberbeugen oder das linke Knie nach rechts zur Steuersäule hin bewegen müssen.

Die Tatsache, dass der Betätigungshebel der Feststellbremse (*parking brake*) für beide Besatzungsmitglieder schlecht sichtbar war, sowie das Fehlen einer Warnung beim Einleiten des Startes mit gesetzter Feststellbremse, führten im vorliegenden Fall dazu, dass die gesetzte Feststellbremse während des Startlaufes unbemerkt blieb.

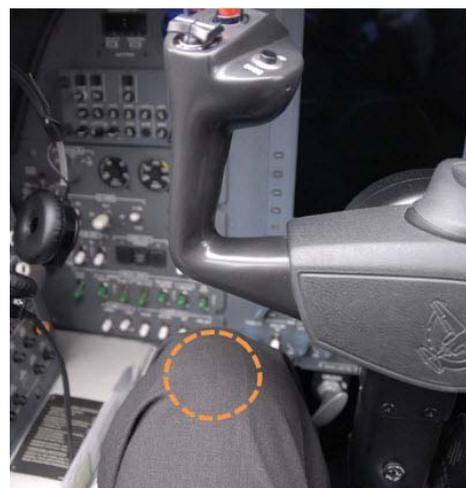
Abbildung 4: Der Betätigungshebel der Feststellbremse wird durch das linke Knie des Kommandanten verdeckt.

Der Copilot gab an, dass der Bedienungshebel der *parking brake* von seinem Sitz aus nicht gut erkennbar sei; dazu müsse er sich leicht nach vorne beugen und den Kopf nach links drehen.
