Schlussbericht Nr. 2157 der Schweizerischen Unfalluntersuchungsstelle SUST

über den schweren Vorfall (AIRPROX)

zwischen dem Flugzeug Mooney M20J,
Funkrufzeichen HB-DHI

und dem Helikopter Eurocopter AS532,
Funkrufzeichen T332

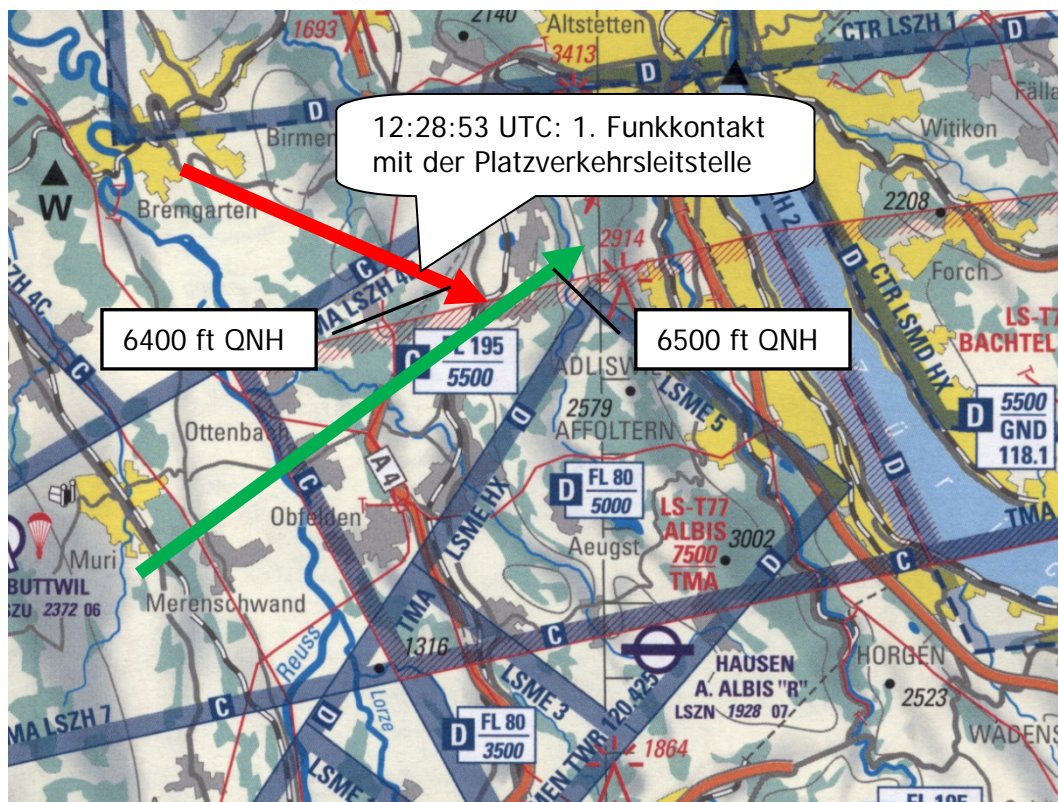
Abbildung 1: Situation bei der ersten Kreuzung zwischen der HB-DHI (roter Pfeil) und der T-332 (grüner Pfeil).

Der Pilot antwortete daraufhin um 12:30:12 UTC wie folgt, indem er seine Position und Höhe angab: „*Hotel, Hotel, India, we are now on the border of the Zurichsee and, ah, I am still on six thousand five hundred feet*“. Die HB-DHI befand sich zu diesem Zeitpunkt an der westlichen Begrenzung des Sektors 5 der TMA Emmen (vgl. Abbildung 1).

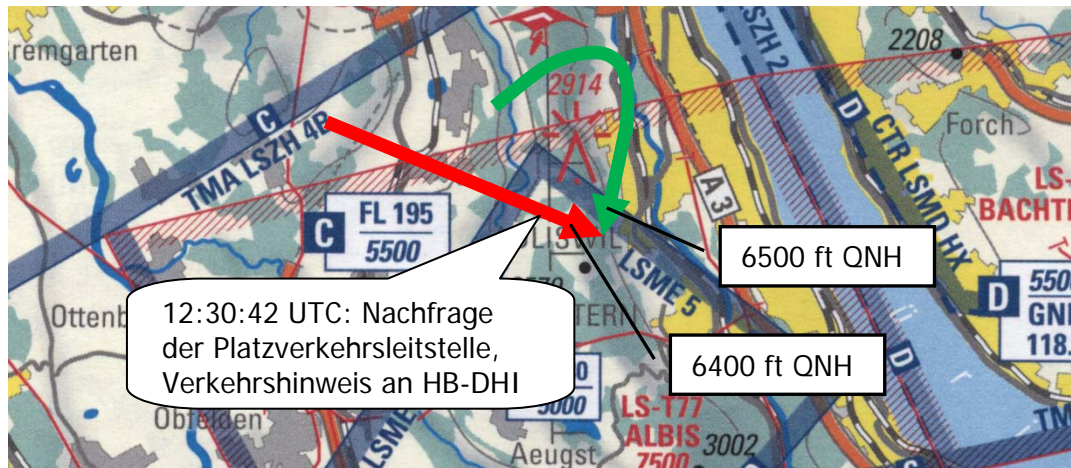
Ungefähr zur gleichen Zeit erfolgte die Anweisung des Flugverkehrsleiters FLUR an die Besatzung der T-332, einen Sinkflug nach 5500 ft QNH einzuleiten, verbunden mit der Freigabe für einen Instrumentenanflug auf die Piste 22 in Emmen. Die Besatzung der T-332 erwähnte in ihrer Bestätigung dieser Freigabe, dass sie Sichtkontakt zu einem anderen Luftfahrzeug auf gleicher Höhe unmittelbar vor sich habe: „*(...) we're having traffic just in front at, ah, two miles same altitude*“. Zu diesem Zeitpunkt nahm der Flugverkehrsleiter FLUR die HB-DHI wieder bewusst auf dem Radarbildschirm wahr. Diese zweite Kreuzung der Flugwege fand mit einem Abstand von 0.5 NM horizontal und 100 ft vertikal statt, dabei befand sich die HB-DHI vor der T-332 (vgl. Abbildung 2).

Abbildung 2: Situation bei der zweiten Kreuzung zwischen der HB-DHI (roter Pfeil) und der T-332 (grüner Pfeil).

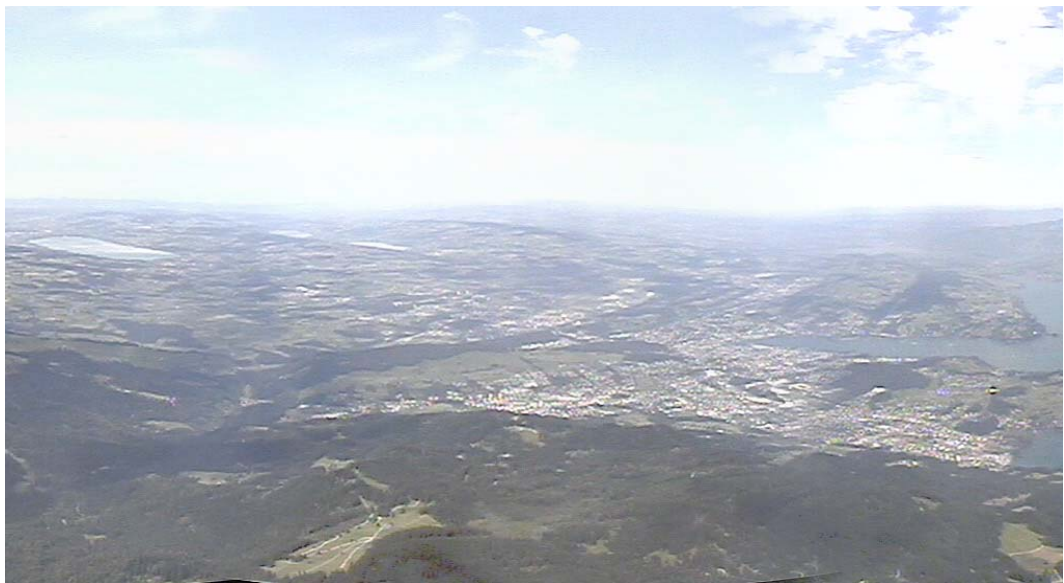
Webcamaufnahmen belegen die aufziehenden Felder von Altocumulus und eine gute Sicht. Auf 6500 ft AMSL war die Luft mit einem *spread*² von 34° C sehr trocken. Die relative Feuchte lag knapp unter 10 Prozent.

Abbildung 3: Webcam Pilatus, Blick nach Norden, 11. August 2011 um 12:30 UTC

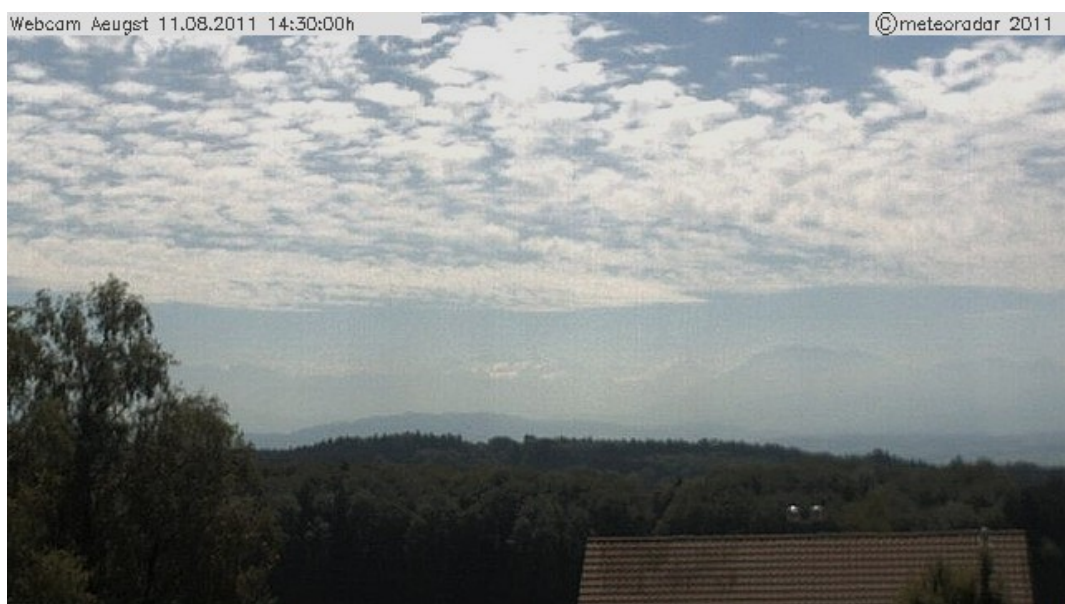
Abbildung 4: Webcam Aeugst, Blick nach Süden, 11. August 2011 um 12:30 UTC
