Schlussbericht Nr. 2158 der Schweizerischen Unfalluntersuchungsstelle SUST

über den schweren Vorfall des
Flugzeuges AVRO 146-RJ100, HB-IXP,
Flugnummer LX 5187

vom 20. Juli 2011

auf dem Flughafen Zürich-Kloten

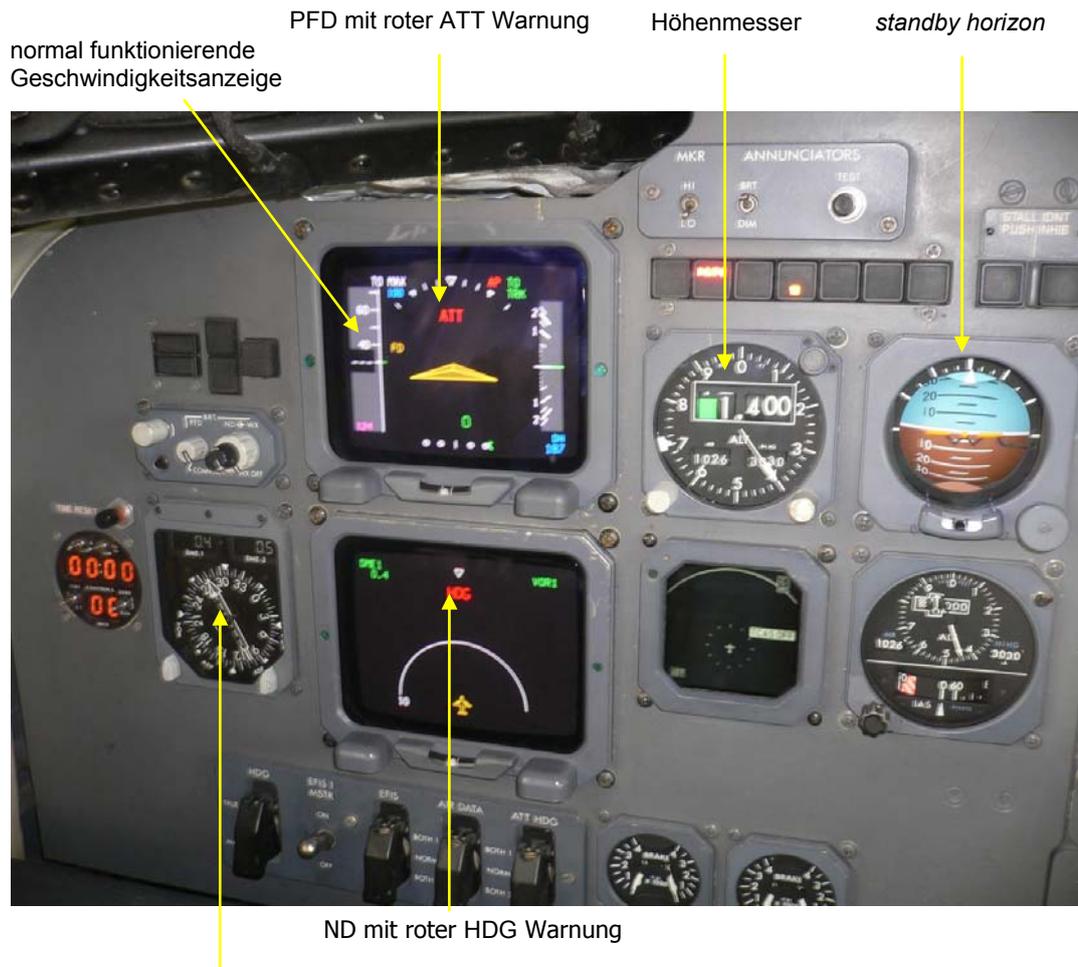
Abbildung 1: Instrumentenanzeige auf der Seite des Kommandanten (Die in der Abbildung angezeigten Werte stimmen nicht überein mit denjenigen, die zum Zeitpunkt des schweren Vorfalls angezeigt wurden).

Die Phase während der die IRU 1 eine erratische Querlagereferenz generierte dauerte von 09:51:40 UTC bis 09:52:04 UTC. Während dieser Zeit wurde im PFD des Kommandanten eine instabile und falsche Querlage angezeigt. Die Anzeigen auf der Seite des Copiloten blieben während dieser Zeit stabil. Ausser dem Verlust des FD hatte der Copilot alle Angaben zum Führen des Flugzeuges zur Verfügung.

Um 09:52:04 UTC erschienen auf den EFIS *displays* des Kommandanten die Warnungen ATT und HDG in roter Farbe und die entsprechenden Parameter verschwanden. Die Steuerkursanzeige (*heading*) auf dem DBI links des ND blieb während der ganzen Zeit erhalten, da die entsprechende Information vom IRS 2 geliefert wird (vgl. Abbildung 1 und Kapitel 1.6.2.6).

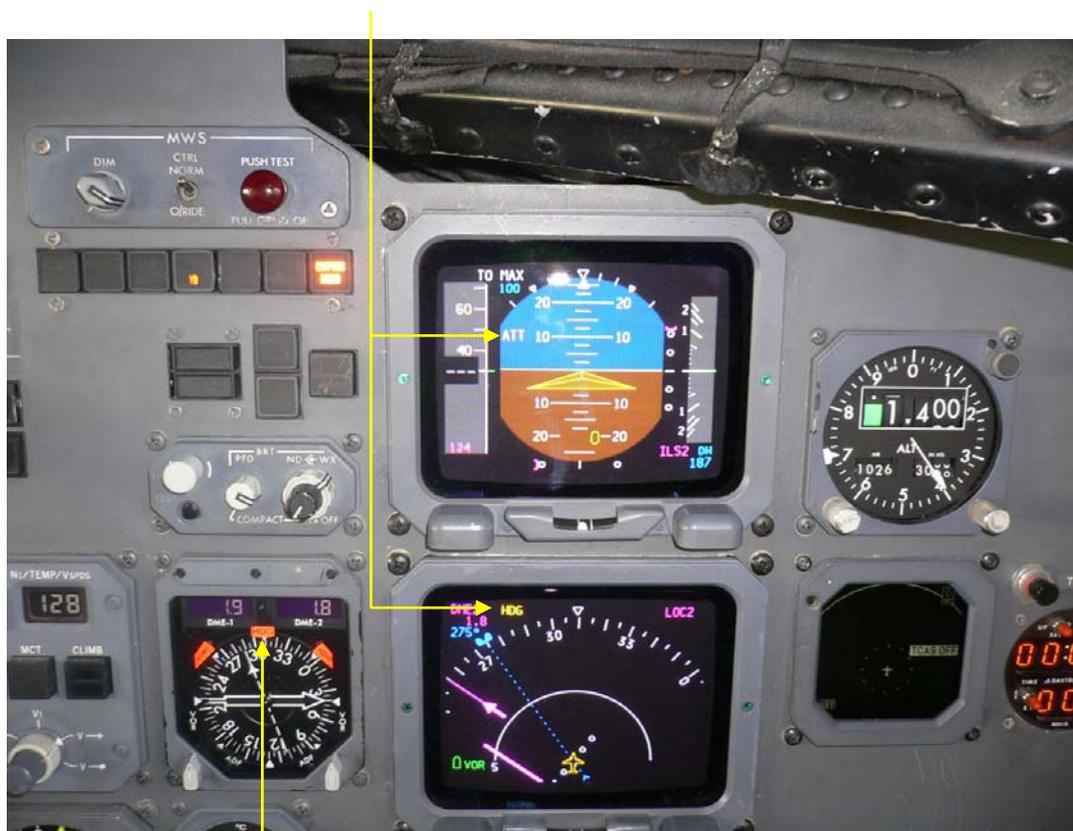
Auf der Seite des Copiloten erschienen zeitgleich die Anzeigen ATT und HDG in gelber Farbe um auf die unterschiedlichen Signale aufmerksam zu machen. Die Anzeigen zum Führen des Flugzeuges blieben erhalten. Lediglich die Steuerkursanzeige (*heading*) im DBI links des ND zeigte den roten *heading flag*, da die entsprechende Information vom IRS 1 geliefert wird (vgl. Abbildung 2 und Kapitel 1.6.2.6).

Im *symbol generator* (SG) 2 werden unter anderem ATT und HDG Signale verglichen. ATT und HDG Anzeigen (*yellow*) leuchten auf, wenn diese Signale unterschiedlich sind.

DBI (*distance bearing indicator*) mit rotem *heading flag*

Die beiden roten *bearing flags* links und rechts davon weisen darauf hin, dass die VOR *bearing pointers*, welche auf die Kompassrose referenziert sind, nicht mehr zuverlässig anzeigen. Die Distanz zur jeweiligen VOR/DME Station wird normal angezeigt.
