Schlussbericht Nr. 2159 der Schweizerischen Unfalluntersuchungsstelle SUST

über den Unfall des Luftfahrzeuges
Dyn'Aero MCR-4S 2002, F-PEPU

vom 6. August 2009

Ortsteil Sax, Gemeinde Samedan/GR

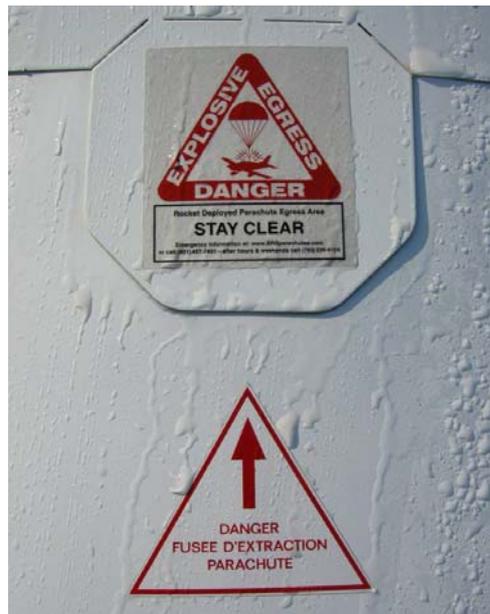
Bild 1: Aufkleber

Die Bergung des Wracks wurde erschwert, weil keine Angaben zur Deaktivierung des Rettungssystems vorlagen. Unter den beiden Telefonnummern in den USA, welche auf dem oberen Teil des Rumpfes, hinter der Kabine auf einem Aufkleber markiert waren (siehe Bild 1), konnte niemand erreicht werden.

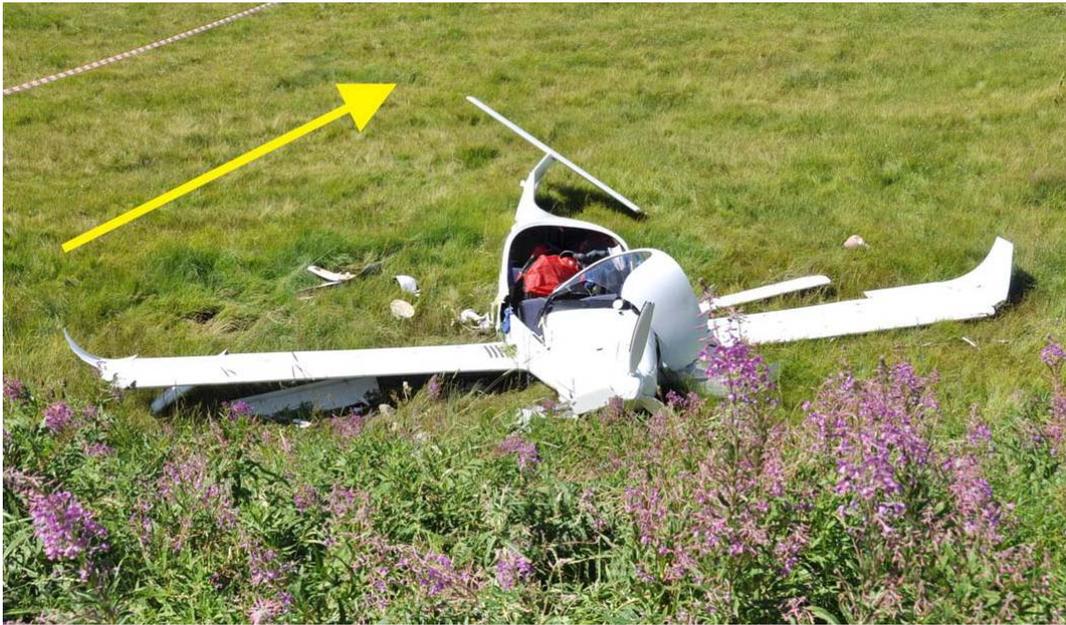
Bild 2: Wrack und Flugrichtung

Der Rumpf wies einen breiten Riss auf der Höhe der hinteren Sitze und einen zweiten Riss an der Seitenflosse auf. Die untere Seite beider Flügel war aufgerissen und die Wölbklappen waren abgerissen. Das Fahrwerk wurde beim Aufprall abgerissen. Alle drei Propellerblätter waren abgebrochen und die Art der Brüche der aus Kohlefaser bestehenden Blätter lässt den Schluss zu, dass der Motor im Zeitpunkt des Unfalls Leistung abgab.

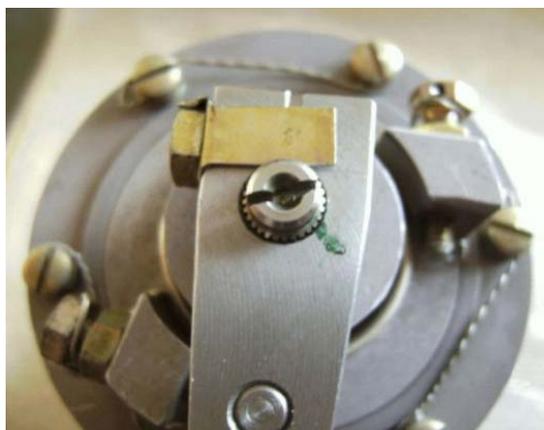
Bild 3: Reglerhebel und Verstellspindel

Der Regler-Einstellhebel wurde um einen Zahn versetzt (Bild 3) installiert vorgefunden. Es konnte nicht ermittelt werden, ob die Montage ab neu so war oder bei welcher Gelegenheit der Reglerhebel demontiert und falsch montiert wurde.

Der Prüfstandlauf zeigte einen erheblichen Unterschied zwischen der in der Spezifikation vom Hersteller festgelegten Soll-Einstellung der maximalen Drehzahl und der Ist-Einstellung.

Die Untersuchung des Propeller-Reglers ergab, dass die vom Motorenhersteller definierte maximale Drehzahl von 5800 RPM nicht erreicht werden konnte. Auf dem Prüfstand konnten nur 3033 RPM des Propellerreglers erreicht werden, welche ca. 5616 RPM des Motors entsprechen. Diese Tatsache hat eine Verminderung der maximalen Leistung des Motors zur Folge.

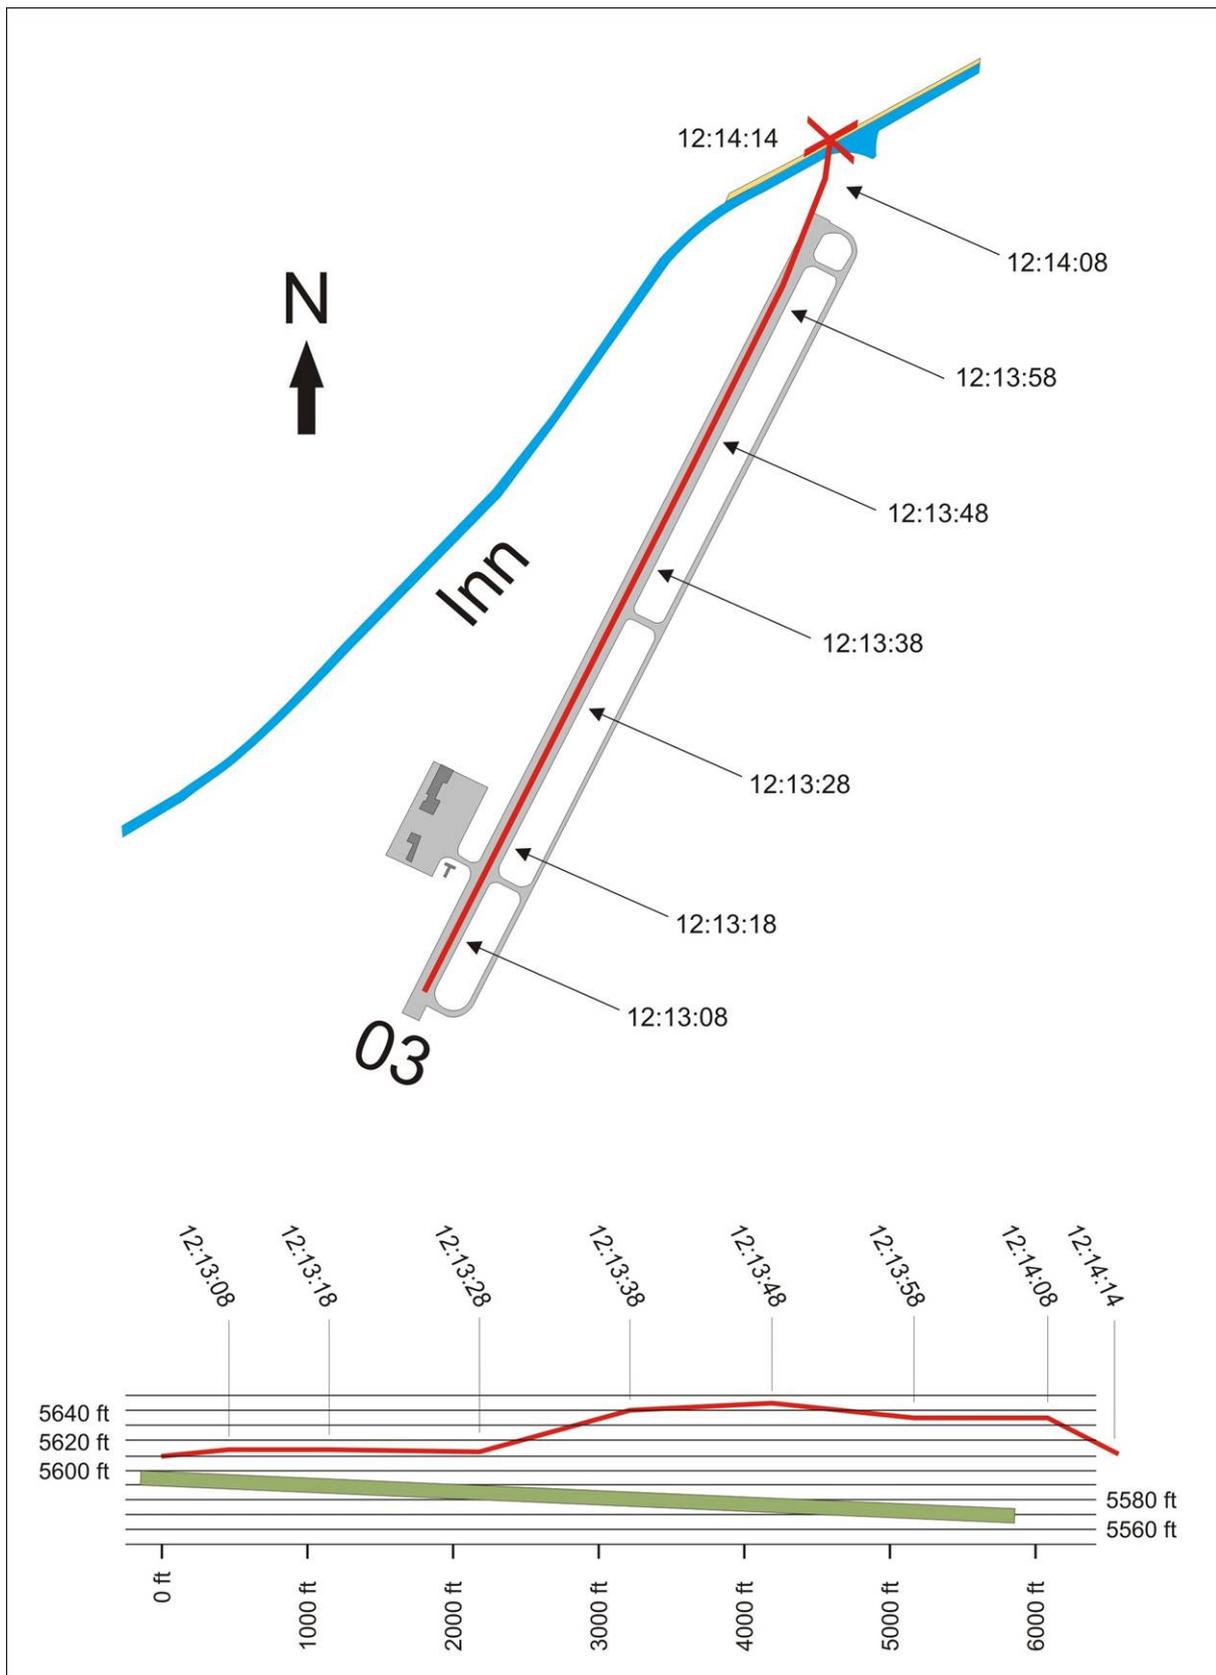
Anlage 1: Flugverlauf aufgrund der EFIS-Daten (die Zeiten sind in UTC)

Die Referenz-Pistenhöhe über Meer beträgt 5601 ft (1707 m) am Anfang der Piste 03 und 5575 ft (1699 m) am Ende derselben. Die maximale Höhe wurde somit um 12:13:48 UTC erreicht und betrug schätzungsweise zwischen 50 ft (15 m) und 65 ft (20 m) über Grund (siehe Anlage 1).

Aus den EFIS-Daten (Kap. 1.11) geht hervor, dass der Anstellwinkel (*pitch*) des Flugzeuges von 4.50 Grad auf 13.50 Grad anstieg, als die maximale Höhe von ca. 65 ft (ca. 20 m) über der Piste 03 erreicht wurde. Dies kann mit dem vom Pi-

loten gemeldeten Moment des Einfahrens der Flaps übereinstimmen. Das heisst, dass die Wölbklappen höchstwahrscheinlich zwischen 12:13:38 UTC und 12:13:58 UTC eingefahren wurden. Gemäss EFIS-Daten betrug die angezeigte Geschwindigkeit um 12:13:48 UTC 57 kt (105 km/h).
