Rapport final no. 2159 du Service d'enquête suisse sur les accidents SESA

de l'accident de l'avion Dyn'Aero
MCR-4S 2002, F-PEPU

survenu le 6 août 2009

au lieu-dit Sax, commune de
Samedan/GR

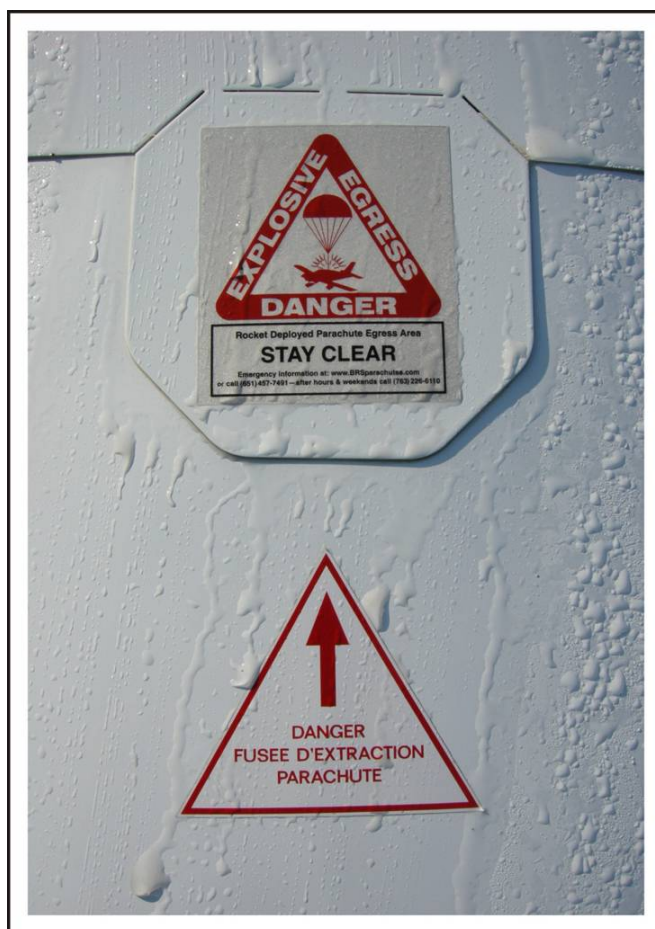
Fig. 1: Autocollant

La récupération de l'épave a été compliquée par le fait qu'il n'on ne disposait d'aucune indication sur la façon de désactiver le système de sauvetage.

Sur la partie supérieure du fuselage, à l'arrière de la cabine, était apposé un autocollant sur lequel était mentionné „*Danger, Explosive Egress*“ ainsi que deux numéros de téléphone (v. Fig.1). Il n'a pas été possible d'atteindre quelqu'un aux USA à l'aide de ces deux numéros de téléphone.

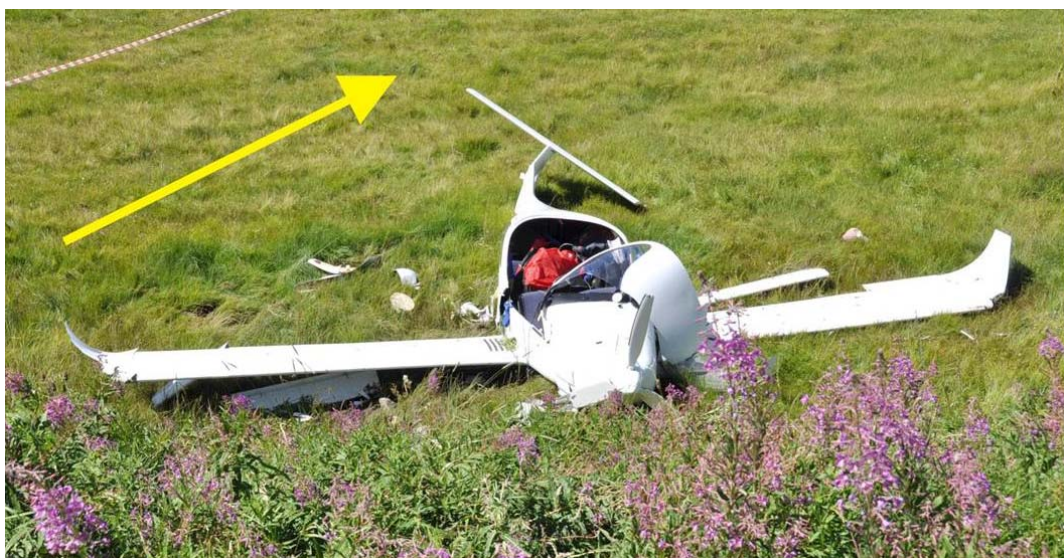
Fig. 2: Épave et direction de vol

Il y avait une large déchirure du fuselage à la hauteur des sièges arrières et une autre à la hauteur du gouvernail de direction. La partie inférieure des deux ailes était arrachée de même que les volets de courbure. Lors de l'impact le train d'atterrissage a été arraché. Les trois pales de l'hélice étaient rompues et le genre de rupture des pales en carbone permet de conclure qu'au moment de l'accident le moteur fournissait de la puissance.

Un examen visuel des raccords de la gouverne de direction, des tringleries de direction, des guignols de commande, des câbles de transmission et des tendeurs ainsi que des poulies de guidage n'a fourni aucun indice de défaut préalable.

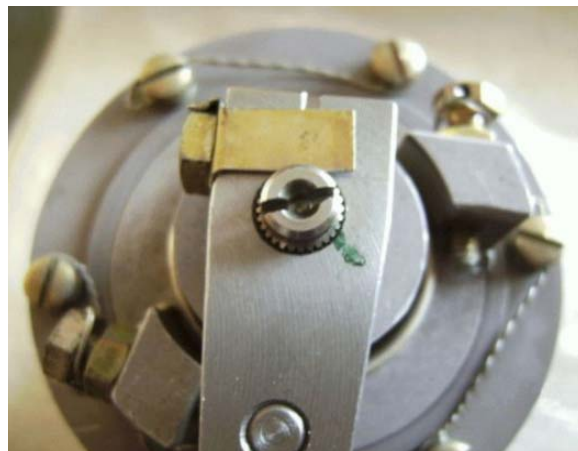
Fig. 3: levier du régulateur et arbre de réglage

Lors d'un montage le levier du régulateur a été déplacé d'une dent (Fig. 3). On n'a pas pu établir quand cette opération a été effectuée.

Lors de l'essai au banc des différences considérables ont pu être constatées entre les valeurs de consigne du réglage du régime maximum définies dans les spécifications par le constructeur et les valeurs atteintes.

La plage de réglage du levier ne correspondait pas à celle donnée dans les spécifications du constructeur. La diminution de la plage de réglage du levier n'a pas influencé le fait que le régime maximum n'a pas été atteint.

L'examen du régulateur de l'hélice a démontré que le régime maximum de 5800 t/min donné par le constructeur ne pouvait pas être atteint. Au banc d'essais seul un régime de 3033 t/min a pu être atteint par le régulateur de l'hélice, ce qui correspond à un régime du moteur d'environ 5616 t/min, ce qui a comme conséquence une diminution de la puissance maximum du moteur.

Pour atteindre le régime maximum il fallait régler la position du levier ainsi que les autres points de réglage aux valeurs définies par le constructeur.

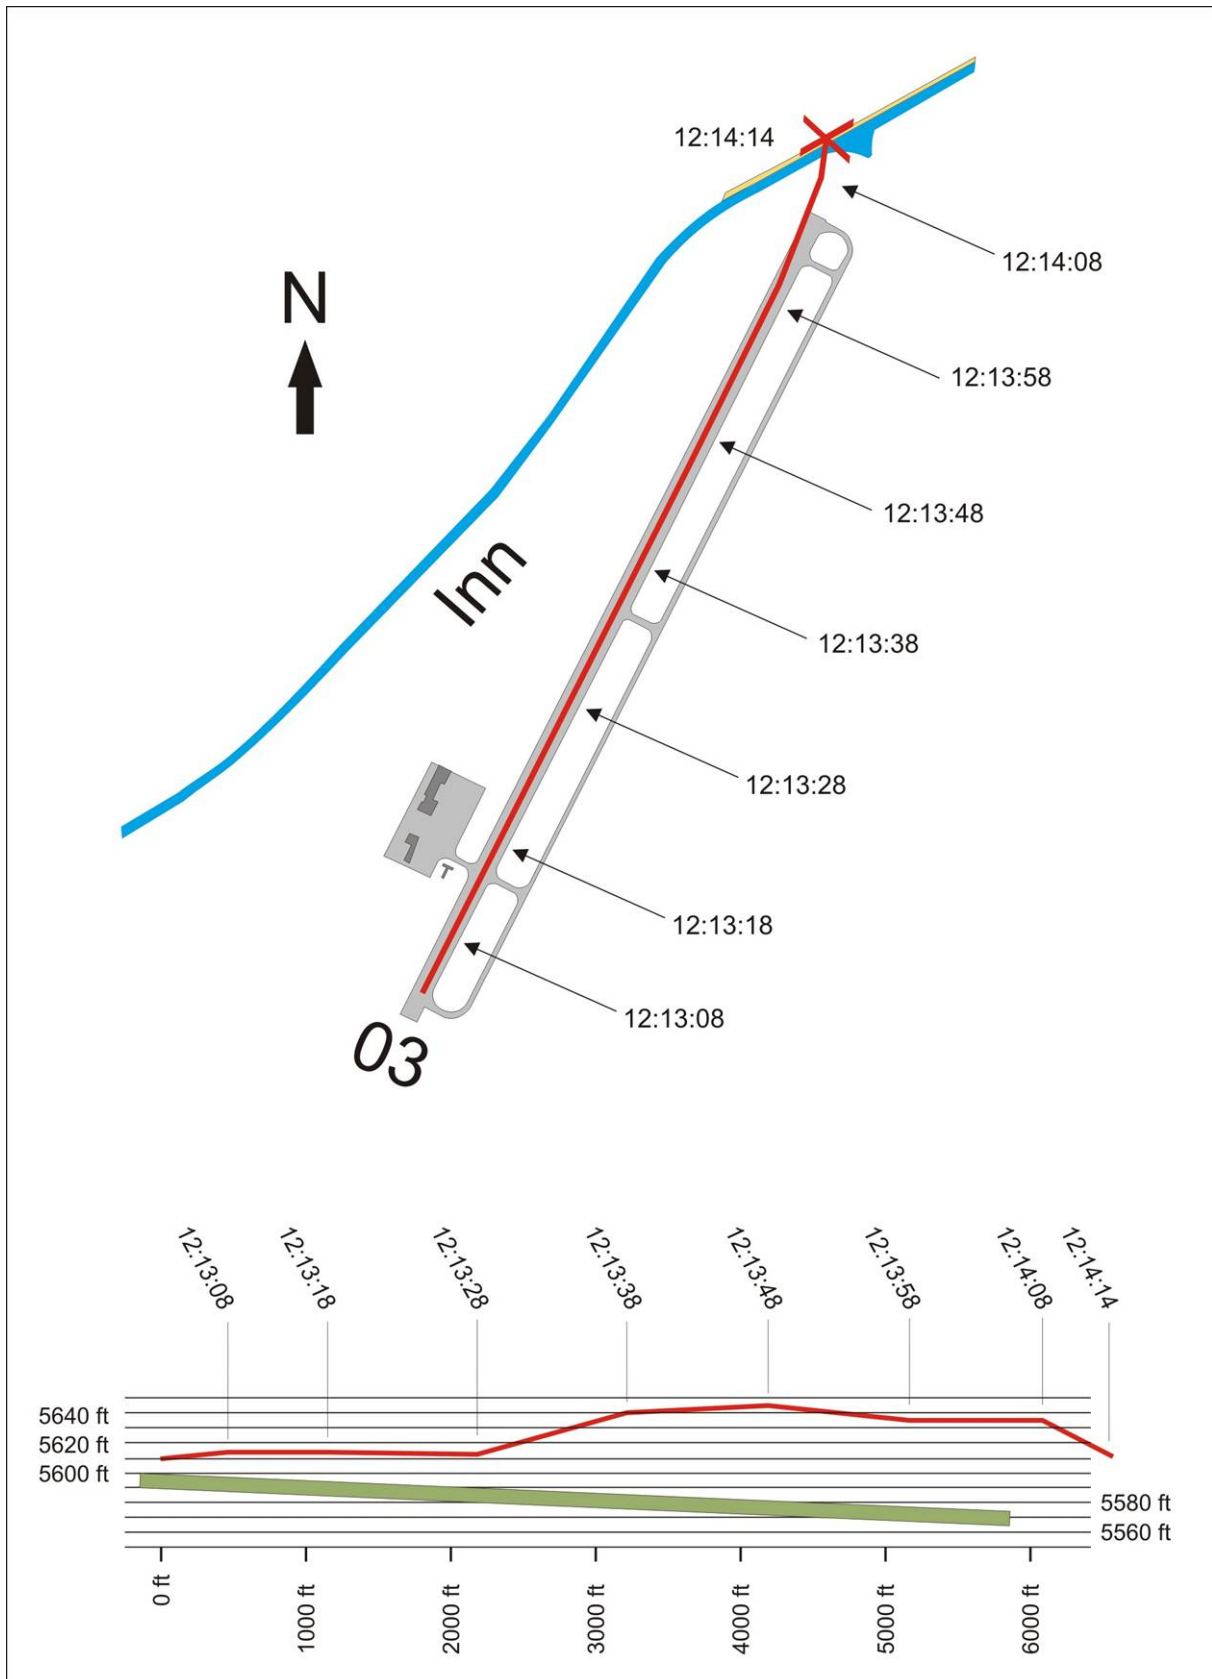
Annexe 1: Déroulement du vol sur la base des données EFIS (heures UTC)

La piste 03 a une altitude de référence de 5601 ft (1707 m) à son début et de 5575 ft (1699 m) à sa fin. La hauteur maximale a donc été atteinte à 12:13:48 h et on l'estime entre 50 ft (15 m) et 65 ft (20 m), (cf. annexe 1).
