Schlussbericht Nr. 2160 der Schweizerischen Unfalluntersuchungsstelle SUST

über den Unfall des Flugzeuges
Piper PA-32R-300, HB-PRE

vom 26. August 2010

Oey, Gemeinde Saanen/BE

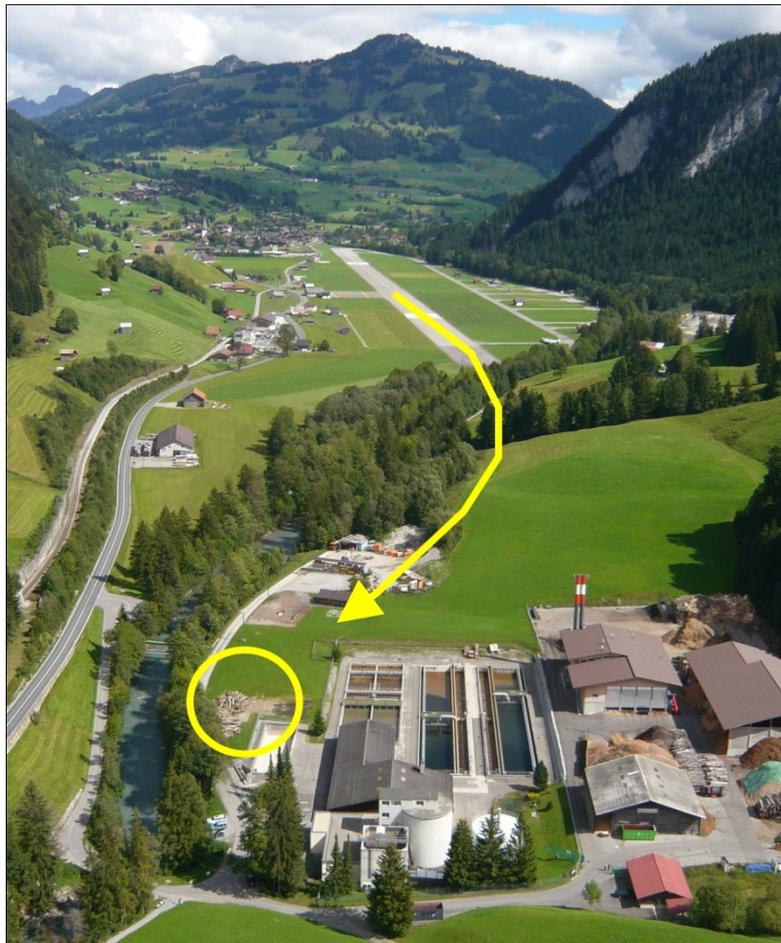
Die Unfallstelle lag unmittelbar auf einer Magerwiese neben den Klärgruben der ARA Saanen.

Bild 2: Flugweg (gelber Pfeil) und Unfallstelle (gelber Kreis)

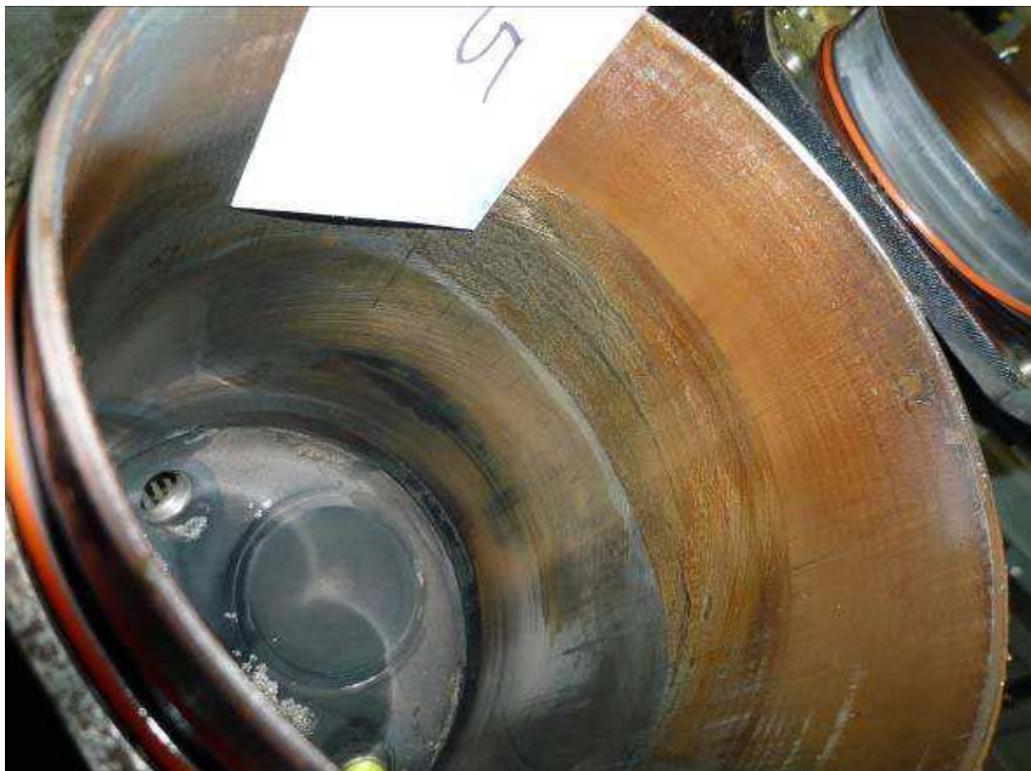
- Die Zündkerzen der Zylinder 5 und 6 waren stark verrusst. Bei der Funktionsüberprüfung aller zwölf Kerzen wurden keine Mängel festgestellt.
- Bei der Zerlegung der Zylinder wurde festgestellt, dass der Zylinder Nr. 2 bereits in einer früheren Phase ausgebaut, repariert und wieder eingebaut worden war. Diese Arbeiten wurden am 30. März 2006 bescheinigt. Die Betriebszeit des Zylinders Nr. 2 seit dieser Reparatur bis zum Unfall betrug 98:27 h.
- Beim Zylinder Nr. 1 war eine Reparatur erkennbar.
- An der Innenwand der Zylinder Nr. 3, 4, 5 und 6 war eine starke Korrosion erkennbar. Auffällig war der starke Rostbefall auf den Zylinder-Oberflächen. Auch wurde festgestellt, dass der sonst übliche feine Ölfilm auf den Kolben- und Zylinder-Oberflächen fehlte; dies ist möglicherweise auf den Brand zurückzuführen.

Bild 3: Die Zylinder 5 und 6 wiesen ausgeprägte Korrosion an der Zylinderwand auf

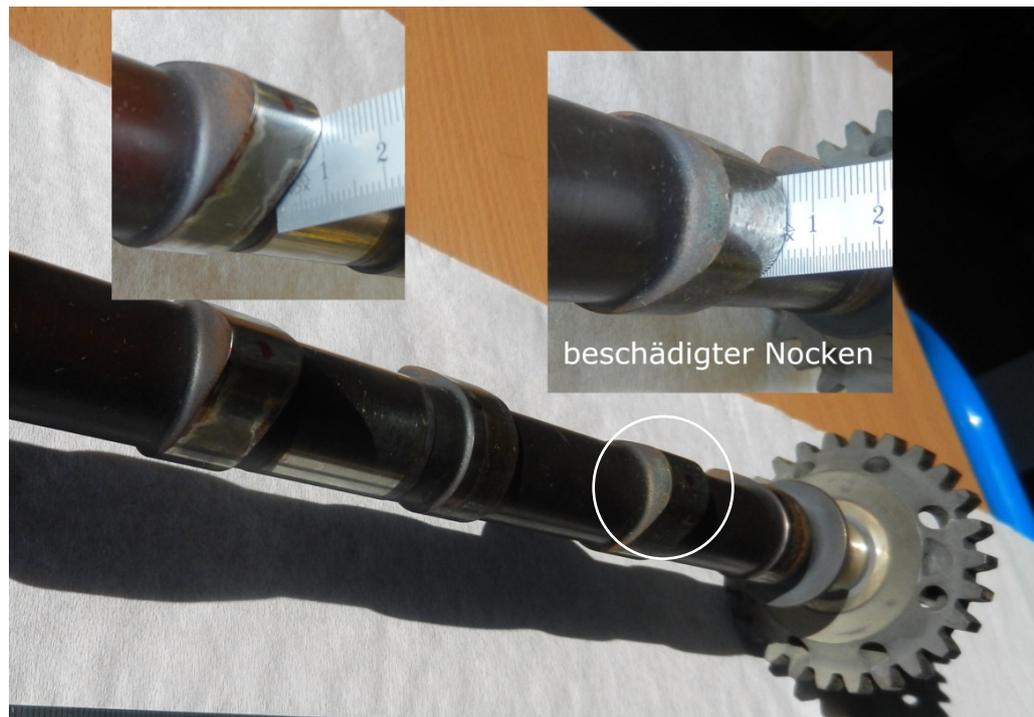
- Die Innenrohre der *exhaust tube* 4, 5 und 6 waren stark angeschwärzt.
- Im Rohr-Innern der Einlassleitung zum Zylinder 5 wurden nahe der Einspritzdüsenöffnung Benzinreste festgestellt.
- Mit Ausnahme der Zylinder 1 und 2 wurden bei allen Kolben an den untersten Kolbenringen starke Ablagerungen eines Gemisches, bestehend aus Rost und Öl festgestellt.
- An der Nockenwelle wurde eine etwa 4 mm grosse Abnützung des Nockens, welcher die Einlassventile Zylinder 5 und 6 betätigt, festgestellt.

Bild 4: Nockenwelle mit beschädigtem Nocken

Der beschädigte Nocken wies zu den unbeschädigten Nocken eine Differenz von 3.87 mm auf. D.h., die Einlassventile der Zylinder 5 und 6 wurden durch die veränderte Nockenform um 3.87 mm weniger geöffnet.

Die Härte der Nockenwelle wurde an 15 Stellen nach der Methode „Vickers⁹“ gemessen. Die Resultate sind bei allen Messstellen, mit Ausnahme derjenigen am beschädigten Nocken, zwischen 600 und 700 HV. Der beschädigte Nocken weist mit 400 HV eine deutliche Abweichung auf.

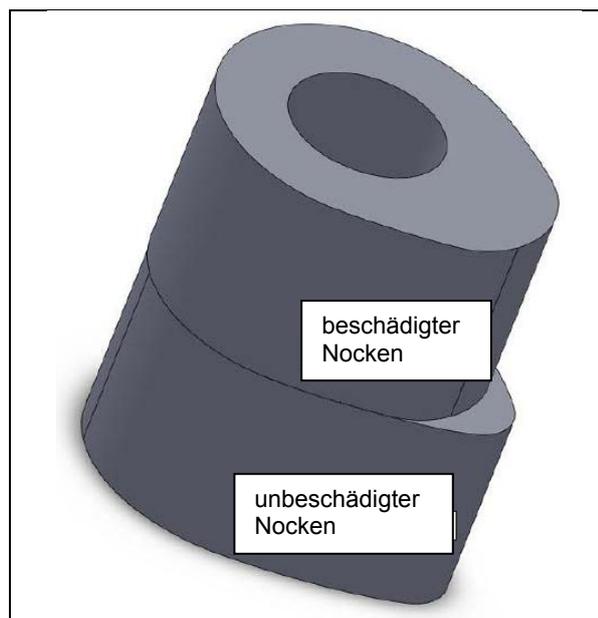
Bild 5: Vergleich des beschädigten Nockens mit einem unbeschädigten Nocken

Alle unbeschädigten Nocken wiesen innerhalb von ca. 0.05 mm eine ähnliche Kontur auf.

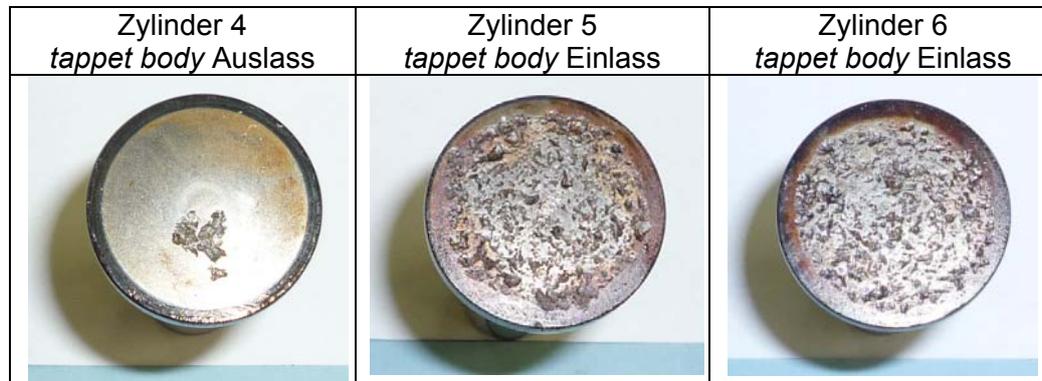
- Die vom beschädigten Nocken betätigten *tappet bodies* zur Steuerung der Einlassventile Zylinder 5 und 6 sind an der Berührungsfläche sehr stark korrodiert. Zudem war der *tappet body* des Auslassventils des Zylinders 4 stark korrodiert.

Bild 6: Korrosion auf *tappet bodies*

There is no doubt this cam lobe and tappet wear was caused by periods of non-use, not doing regular oil changes, and not doing good inspections of the oil filters or screens."

Yes, the method is regular oil changes as per Service Bulletin 480E with an emphasis on never to exceed four calendar months. If the filter and screens are checked at each oil change small bits of metal will be found and the maintenance base would note an increase in metal and at some point when it was found to be increasing rapidly the engine should be opened up for inspection. This could be as simple as removing a couple of cylinders and inspecting the camshaft lobes and tappet faces.
