Schlussbericht Nr. 2161 der Schweizerischen Unfalluntersuchungsstelle SUST

über den Unfall des Flugzeuges
EA500, N177EA

vom 14. März 2011

Flugplatz Saanen (LSGK) / BE

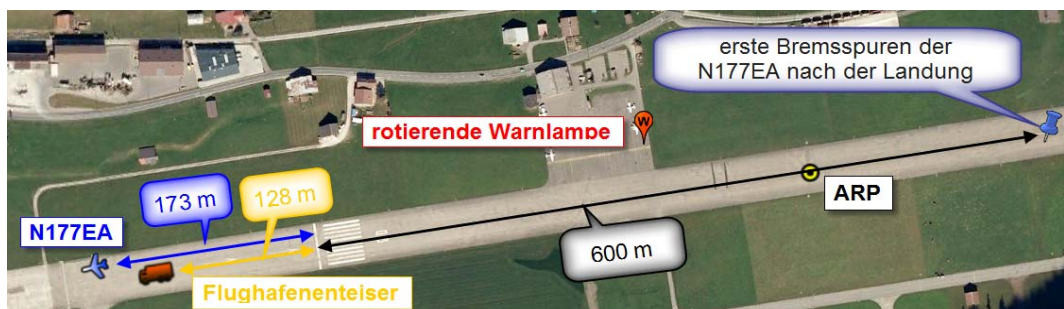
Schaden am Luftfahrzeug Risse in der Zelle, Schaden am linken Triebwerk

dem rechten Sprüharm des Fahrzeuges. Der vordere Teil der linken Rumpfseite sowie das linke Triebwerk kollidierten dabei mit dem Sprüharm bei einer geschätzten Rollgeschwindigkeit von ungefähr 30 bis 40 kt. Das Flugzeug kam um 13:05 Uhr etwas mehr als 130 m vor dem westlichen Pistenende am nördlichen Pistenrand zum Stillstand.

Abbildung 1: Endlage der Eclipse EA500 (N177EA) auf der Piste 26 in Saanen (LSGK); vgl. auch Anlage 1: AD-INFO von Flugplatz Saanen

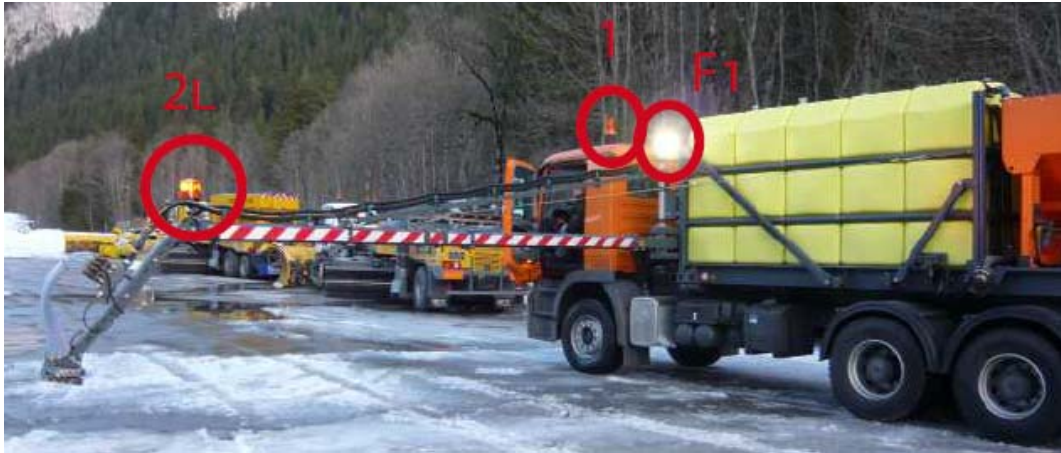
Abbildung 2: Flughafenenteiser mit Warnlampen 2L und F1 (Aufnahme datiert nicht vom Unfalltag).

Sind die seitlichen Sprüharme des Fahrzeuges ausgefahren, werden die auf den Auslegern montierten Warnlampen 2L und F1 automatisch aktiviert (vgl. Abbildung 2). Die auf der Fahrzeugkanzel montierte Warnlampe 1 muss manuell in Betrieb gesetzt werden. Alle Warnlampen waren zum Zeitpunkt des Unfalls funktionstüchtig, Warnlampe 1 war jedoch nicht in Betrieb.

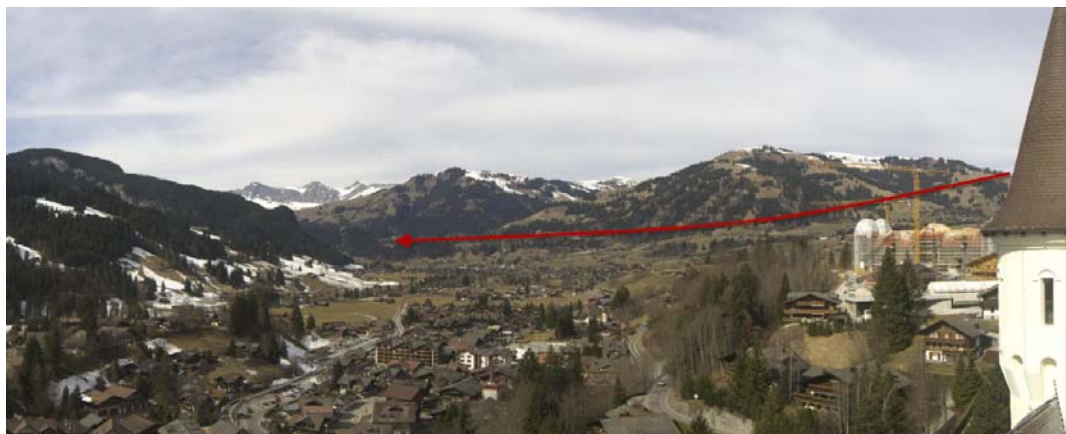
Das folgende Kamerabild wurde um 13:00 Uhr, also kurz vor dem Zeitpunkt des Unfalls, vom Hotel Gstaad Palace in nördlicher Richtung aufgenommen. Es liefert einen Eindruck der herrschenden Wetterbedingungen, als sich die N177EA im Endanflug auf die Piste 26 in Saanen befand. Dieser Sachverhalt sei hier angedeutet durch den roten Pfeil in Abbildung 3, von rechts nach links verlaufend.

Abbildung 3: Aufnahme der Kamera vom Gstaad-Palace Hotel in Richtung Endanflug auf Piste 26 in Saanen.
