Rapport final no. 2162 du Service d'enquête suisse sur les accidents SESA

concernant l'incident grave (AIRPROX)

entre l'aéronef Falcon 2000, N994GP

et l'aéronef Cessna 210, N8KR

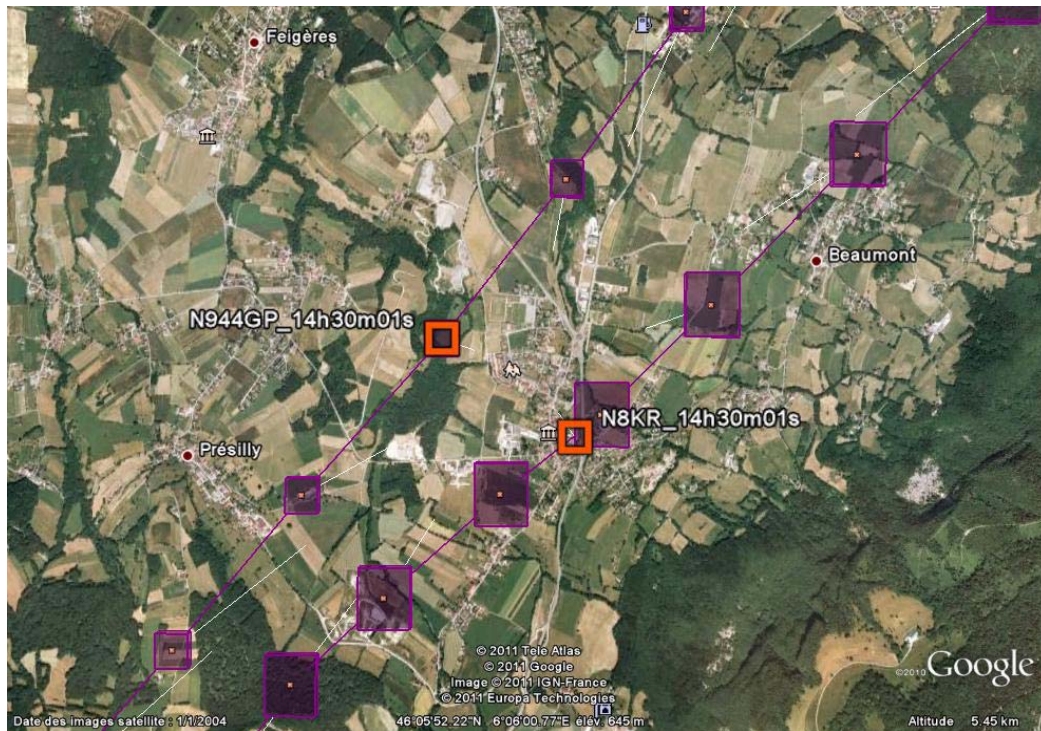
A 14:30:01 UTC les deux avions N8KR et N994GP se croisent au-dessus de Présilly/F. L'espacement latéral, selon les enregistrements radar, est de 0,3 NM et son pendant vertical de 335 ft.

Image du lieu de l'incident grave au dessus de Présilly/F

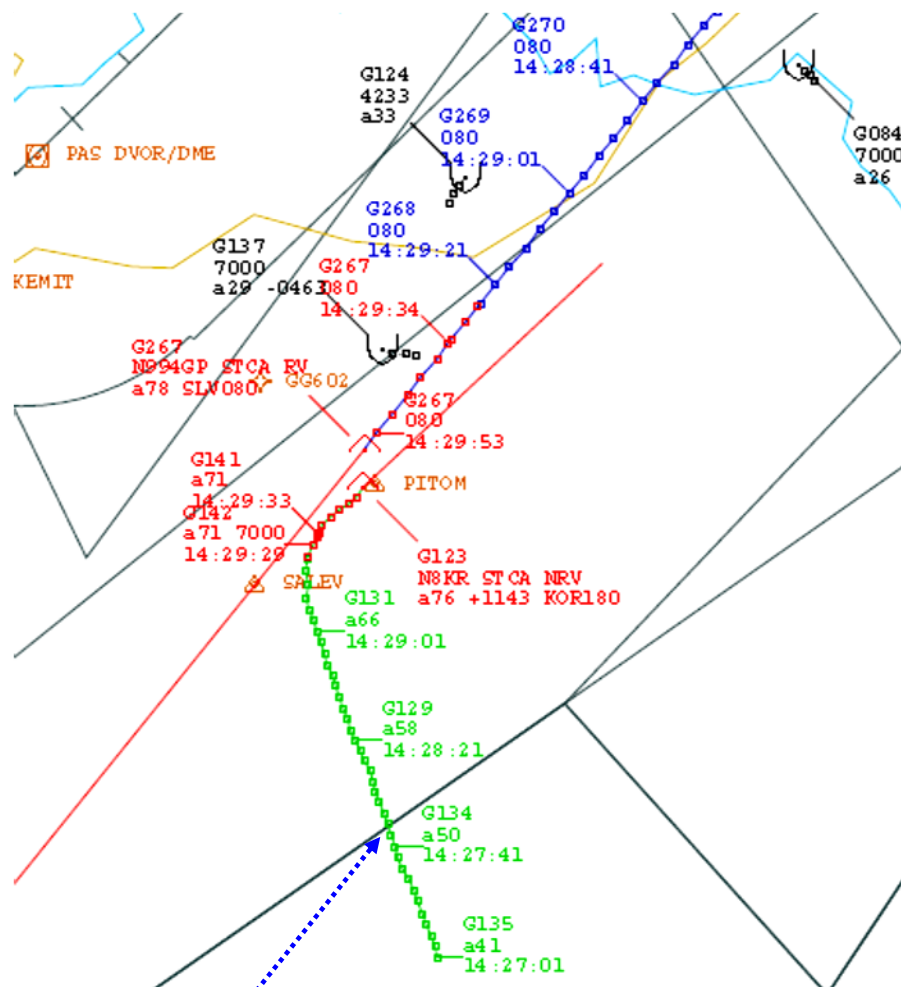
Si ce transfert tient compte de la procédure de passage sur la fréquence d'information de Genève, il ne pouvait pas respecter la condition d'un transfert assez tôt pour permettre à l'équipage de demander une autorisation d'entrer dans l'espace de classe C de Genève vu la position du N8KR. (LoA Geneva-Chambéry, Annexe D, paragraphe 5.1). Ce transfert résulte surtout d'une charge de trafic IFR importante pour le contrôle qui de ce fait, le fait changer de fréquence sans aucune indication ou restriction envers l'équipage, donc sans tenir compte que l'avion effectuait la phase VFR d'un vol « Z » (*joining*). Le contrôle de Chambéry Approche, selon sa propre déclaration, était dans l'impossibilité de s'occuper du trafic VFR.

Référence temporelle de la pénétration dans la TMA de Genève du N8KR, passage à 14:27:49 UTC de la bordure de la TMA.

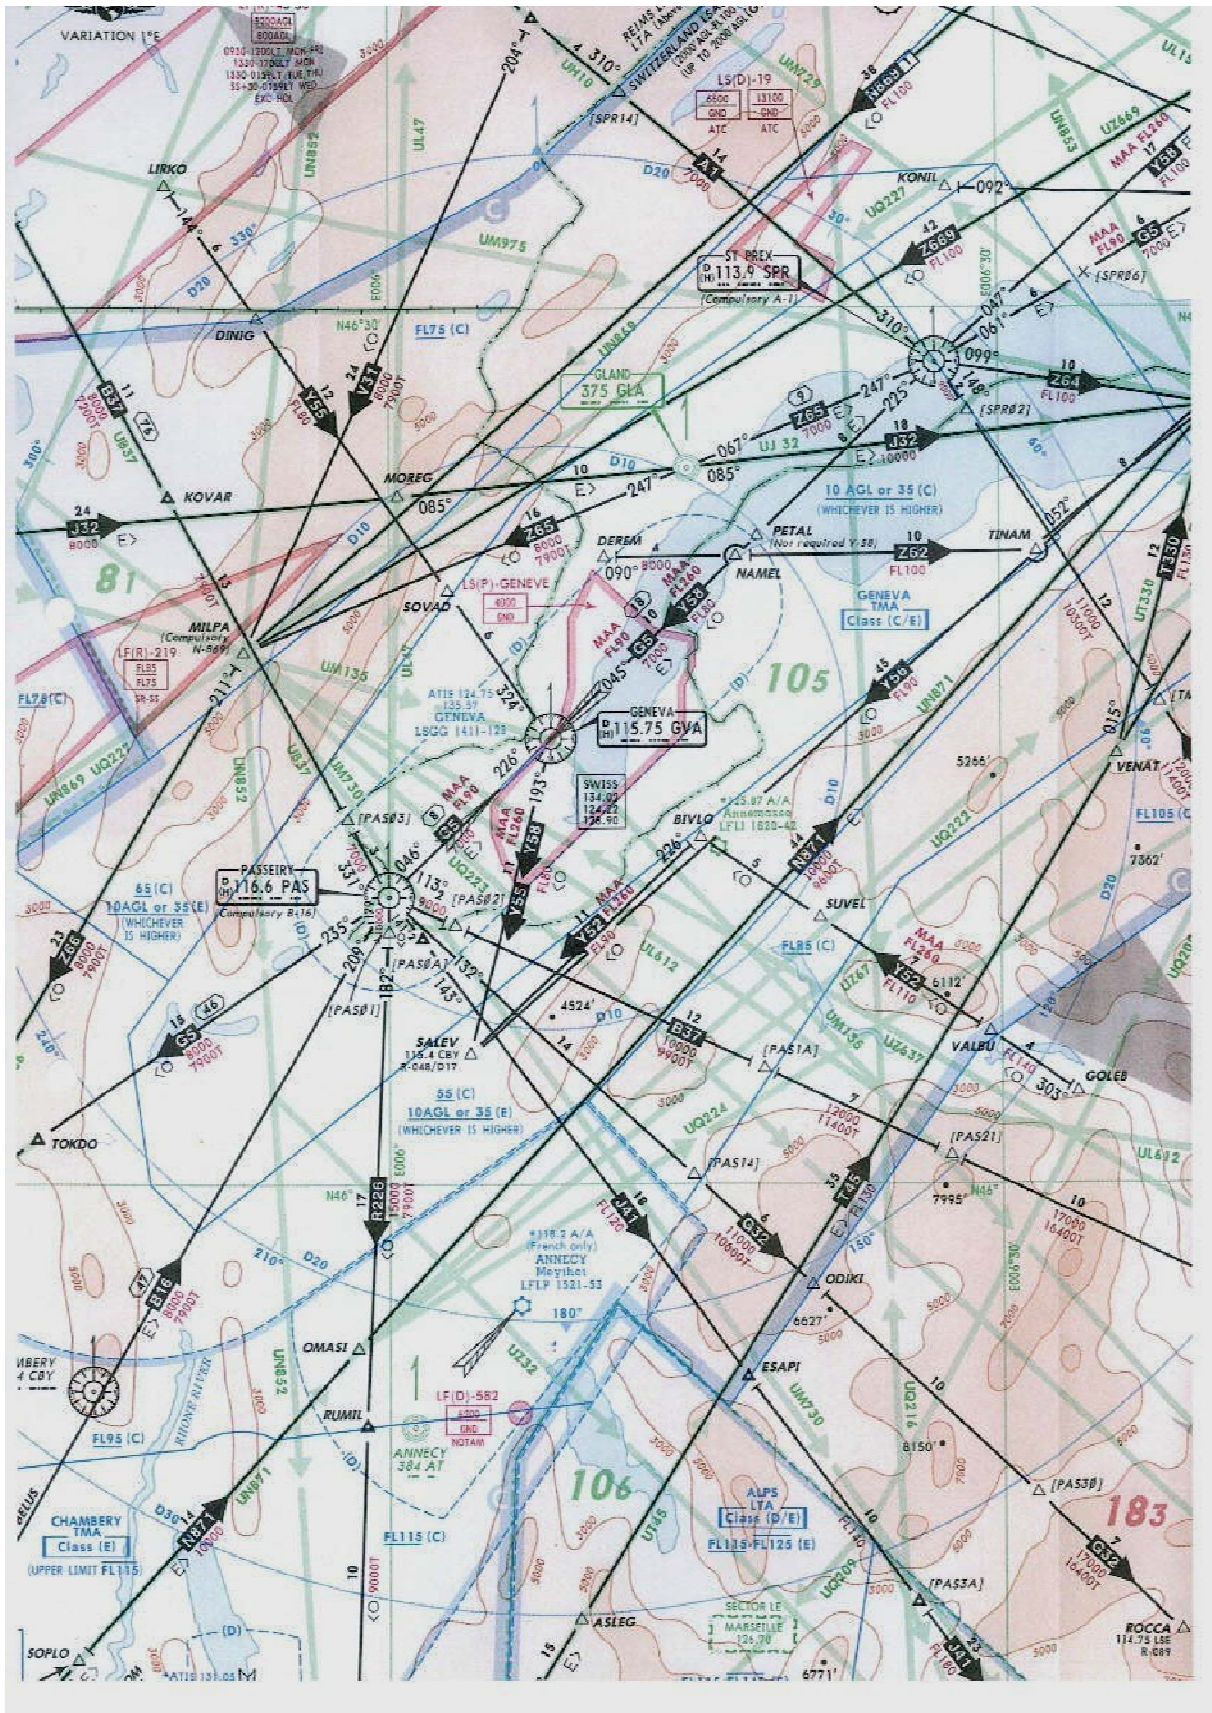
Annexe 1 : extrait carte Jeppesen

La proximité de l'aéroport d'Annecy avec la bordure de la TMA de Genève et la complexité de la sectorisation de la TMA n'a, dans ces conditions, pas été bien saisie par l'équipage. Le pilote assistant a, en effet, consulté la carte IFR *Jepesen N° 10 – 1, Area – Geneva / Switzerland*.

Extrait carte Jeppesen N°10 -1, Area – Geneva/Switzerland utilisée par l'équipage de l'avion N8KR

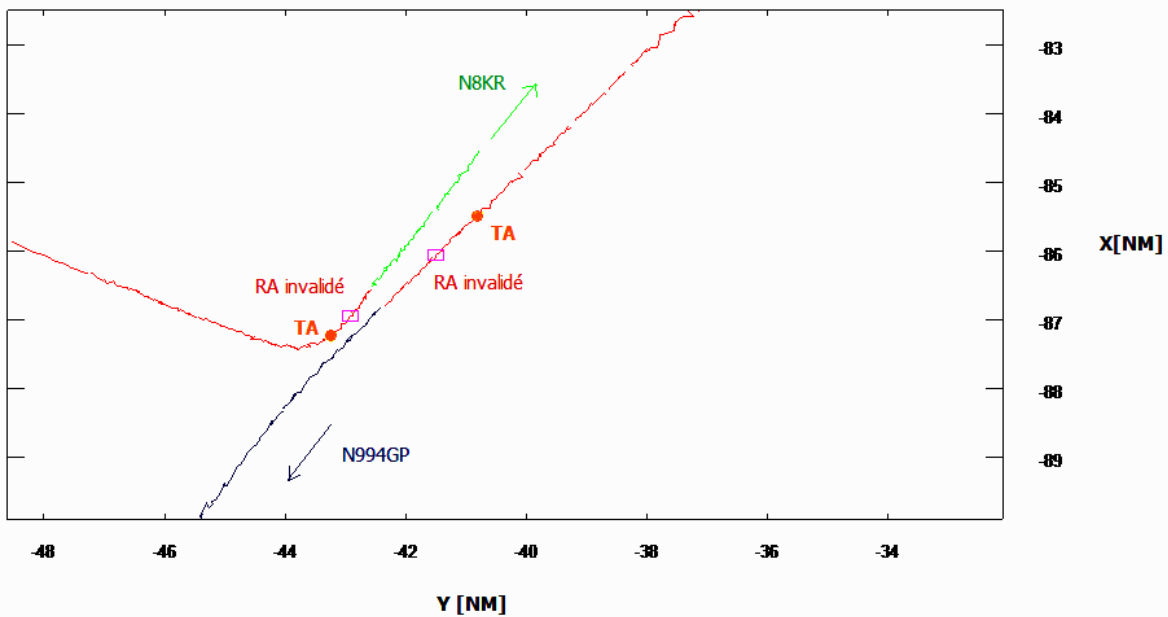
Vue en plan du conflit

La vue en plan du conflit révèle que si initialement les trajectoires convergeaient à angle droit, après le virage de N8KR elles étaient désormais presque parallèles lorsque l'avis de circulation a été émis.

Au niveau de la logique anticollision, cette configuration est identifiée comme un rapprochement horizontal lent et fait par conséquent intervenir le filtre HMD. Les diagrammes "TA/RA range tau" et "TA/RA vertical tau" montrent que pendant une quinzaine de secondes (14:29:46 à 14:30:01 UTC) les conditions d'émission d'un avis de résolution au niveau des tests tau sont satisfaites. Le filtre HMD voit pendant cet intervalle de temps une distance entre les deux avions qui reste au début supérieure à DMOD (0.55 NM pour SL5); lorsqu'elle descend au-dessous de cette valeur, le taux de rapprochement diminue ensuite bien plus rapidement que la distance, ce qui indique que la distance horizontale d'évitement projetée reste supérieure à DMOD et que le filtre HMD annule les deux tests tau, invalidant dès lors les alarmes RA.
