Schlussbericht Nr. 2163 der Schweizerischen Unfalluntersuchungsstelle SUST

über den Unfall des Flugzeuges Piper
J3C-65/L-4, HB-OXI

vom 26. Juli 2011

Flugfeld Lommis (LSZT) / TG

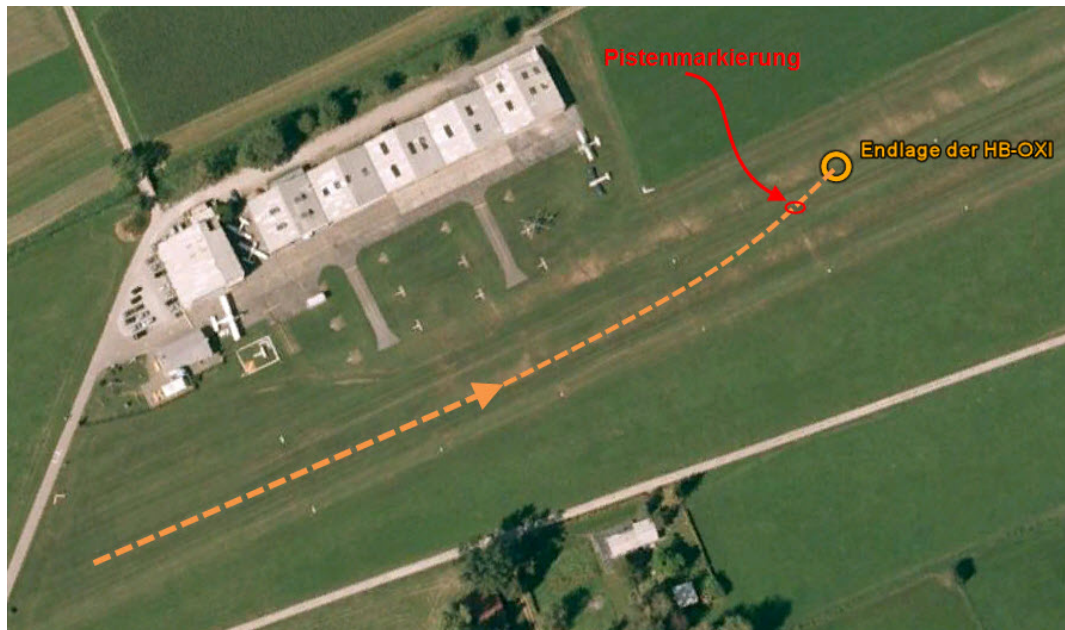
Der Anflug erfolgte mit einer Geschwindigkeit von ca. 100 km/h; eine Glissade wurde nicht eingeleitet. Auf einer Höhe von ca. 15 m über Grund reduzierte der Pilot die Motorleistung auf Leerlauf und begann mit dem Abflachvorgang (*flare*). Die Landung erfolgte innerhalb der ersten 150 m und mittig der Piste 06. Es kam zu einer sogenannten Dreipunkte-Landung, d.h. die beiden Hauptfahrwerkkräder sowie das Heckrad berührten den Boden gleichzeitig. Der Fluglehrer beobachtete dabei vom Pistenrand aus, wie das Höhenruder nach oben ausgeschlagen war. Kurz danach zog das Flugzeug nach rechts, was den Piloten veranlasste, mittels Seitenruder und Querruder eine Steuereingabe nach links zu machen. In der Folge drehte sich die HB-OXI um die Hochachse nach links, überquerte die Pistenmitte und rollte auf die linke Pistenbegrenzung zu. Ob die Drehung unterstützt wurde durch Betätigung der Radbremsen, konnte der Pilot nicht sicher sagen. Mit einer Geschwindigkeit deutlich über Schritttempo überrollte das rechte Rad eine der weissen Pistenmarkierungen aus dünnwandigem, sprödem Hartplastik. In der Folge kippte das Flugzeug nach vorne, überschlug sich über den Bug und kam in Rückenlage zum Stillstand. Der Pilot zog sich eine leichte Schürfwunde zu. Er konnte das Wrack aus eigener Kraft verlassen.

Abbildung 1: Anflug der HB-OXI auf Piste 06 des Flugfeldes Lommis

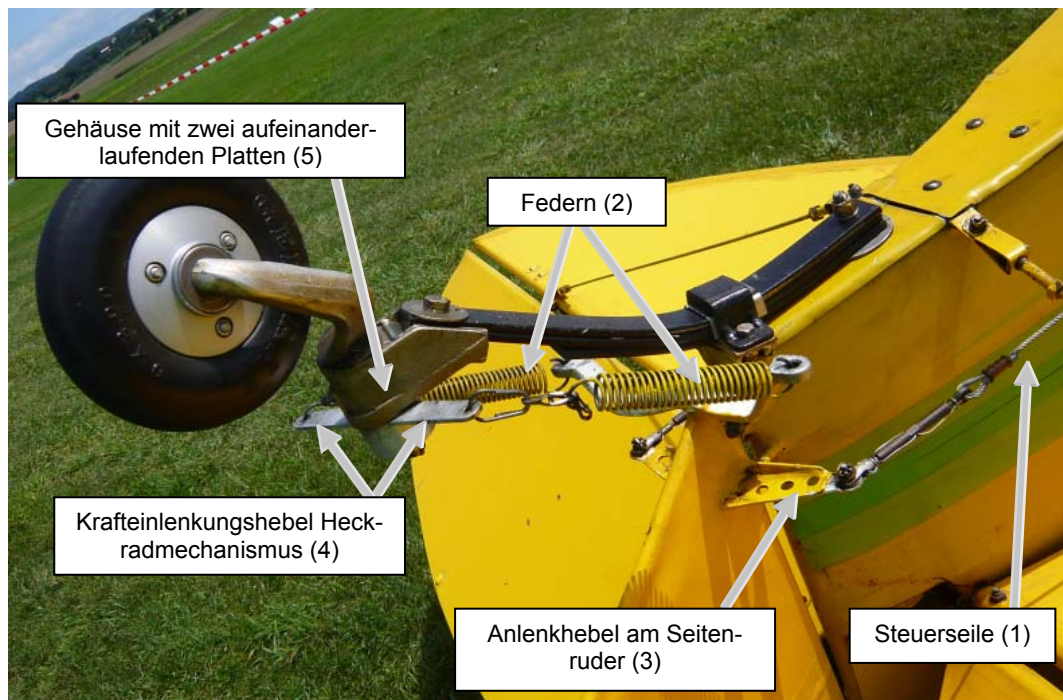
Abbildung 2: Heckrad (Typ Scott 2000) des Unfallflugzeuges

Dieses Heckrad wird vom Piloten über die Seitensteuerpedale via Seitensteuerseile (1) und Federn (2) gelenkt. Eine Seitensteuereingabe führt einerseits direkt zu einem entsprechenden Seitenruderausschlag, andererseits aber nur durch eine Feder gedämpft zu einem entsprechenden Heckradausschlag. Die Anlenkhebel (3) am Seitenruder sind über Federn (2) mit den beiden Krafteinlenkungshebeln (4) des Heckradmechanismus verbunden. Diese Federn bewirken eine Dämpfung und Verzögerung der Steuereingaben des Piloten und vereinfachen damit die Geradeaushaltung. Das Heckrad kann so über einen Bereich von 30° nach links oder rechts gesteuert werden. Über diesen Winkel hinaus kann das Heckrad ausgelenkt werden, in dem es auf der entsprechenden Seite z.B. mit Unterstützung der Radbremse über einen mechanischen Widerstandspunkt hinaus gedrückt wird. Der diesen Widerstandspunkt bewirkende Mechanismus besteht aus zwei in einem Gehäuse gekapselten aufeinander liegenden runden Platten (5), von denen die obere über Spiralfedern mit dem Seitensteuer und die untere mechanisch direkt mit dem Heckrad verbunden ist. Diese beiden Platten ihrerseits sind im Bereich von 30° links/rechts miteinander verbunden durch zwei Kugeln, welche mittels Federdruck von der unteren Platte aus in halbkugelförmige Aussparungen in der oberen Platte gedrückt werden und so den lenkbaren Bereich von 30° links/rechts begrenzen. Wenn z.B. durch asymmetrisches Bremsen beim Manövrieren am Boden der Heckradmechanismus über diesen Anschlag hinaus gedrückt wird, dann ist das Heckrad um 150° links/rechts freidrehbar. Sobald es wieder in den Bereich von 30° links/rechts gerät, rastet der beschriebene Mechanismus wieder ein und das Heckrad ist steuerbar. Mit dem Heckrad ausserhalb des 30° links/rechts Bereiches kann das Flugzeug am Boden nur durch asymmetrischen Einsatz der Radbremsen gelenkt werden.

Das Heckrad und dessen Drehmechanismus wurden nach dem Unfall ausgebaut und einer Fachwerkstatt zur Analyse übergeben. Das Resultat dieser Untersuchung wurde von der Fachwerkstatt wie folgt festgehalten:

„Der Drehmechanismus funktioniert einwandfrei, ist normal leichtgängig, alle Funktionen werden erfüllt.“

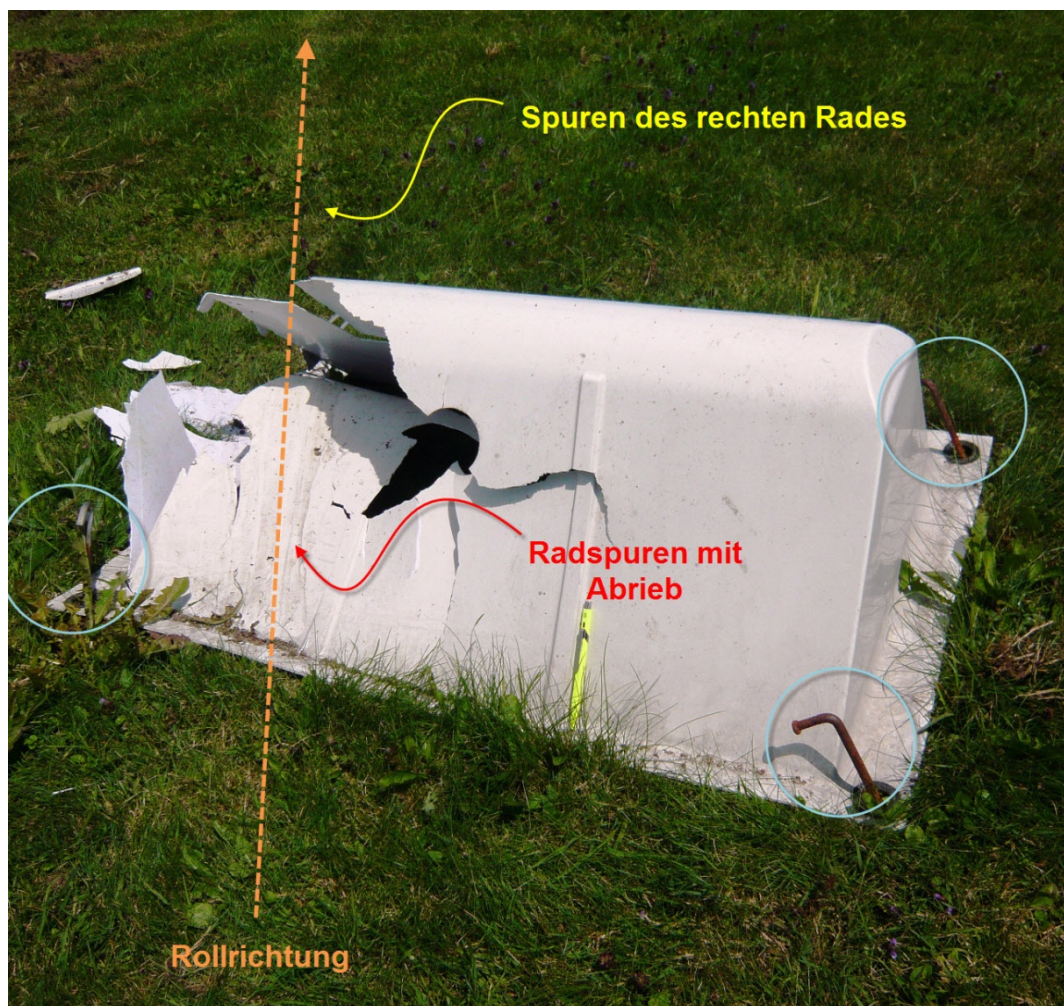
Wie in Abbildung 3 zu sehen, war im vorliegenden Fall die Pistenmarkierung leer und bot dem Flugzeugrad einen nahezu vernachlässigbaren Widerstand.

Ferner waren deutlich geradlinig verlaufende Radspuren im Gras zu erkennen, welche vom rechten Hauptfahrwerk der HB-OXI stammten.

Abbildung 3: Pistenmarkierung in Rollrichtung betrachtet mit sichtbaren Abriebspuren des Flugzeugrades der HB-OXI

Im vorliegenden Fall war das Plastikgehäuse der Pistenmarkierung leer und bot dem Flugzeugrad einen nahezu vernachlässigbaren Widerstand. Die dabei verursachte Verzögerung dürfte minimal gewesen sein und somit kaum zum Überschlag beigetragen haben. Es ist daher davon auszugehen, dass der Pilot anlässlich des Verlustes der lateralen Kontrolle und angesichts der drohenden Kollision mit der Pistenmarkierung die Bremsen zu brüsk betätigt hat. Dieser Sachverhalt ist belegt durch sichtbare Spuren von Abrieb auf dem weissen Plastik (vgl. Abbildung 3), welcher auf ein blockiertes Rad hindeutet.

Dieser zu starke Einsatz der Bremsen führte dazu, dass sich in der Folge das Flugzeug überschlug.

- Auf dem weissen Hartplastik der Pistenmarkierung ist deutlicher Abrieb eines blockierten Reifens zu erkennen.
- Das Flugzeug kippte nach vorne, überschlug sich über den Bug und kam in Rückenlage zum Stillstand.
