Schlussbericht Nr. 2165 der Schweizerischen Unfalluntersuchungsstelle SUST

über den schweren Vorfall – Airprox
zwischen dem Flugzeug Airbus A319, D-AKNK,
betrieben durch Germanwings GmbH
unter Flugnummer GWI 2529
und dem Flugzeug Raytheon 390 Premier 1, D-IAGG,
betrieben durch Hahn Air Lines
unter Flugnummer HHN 201
vom 10. Juni 2011
18 NM NE Fribourg VOR/DME

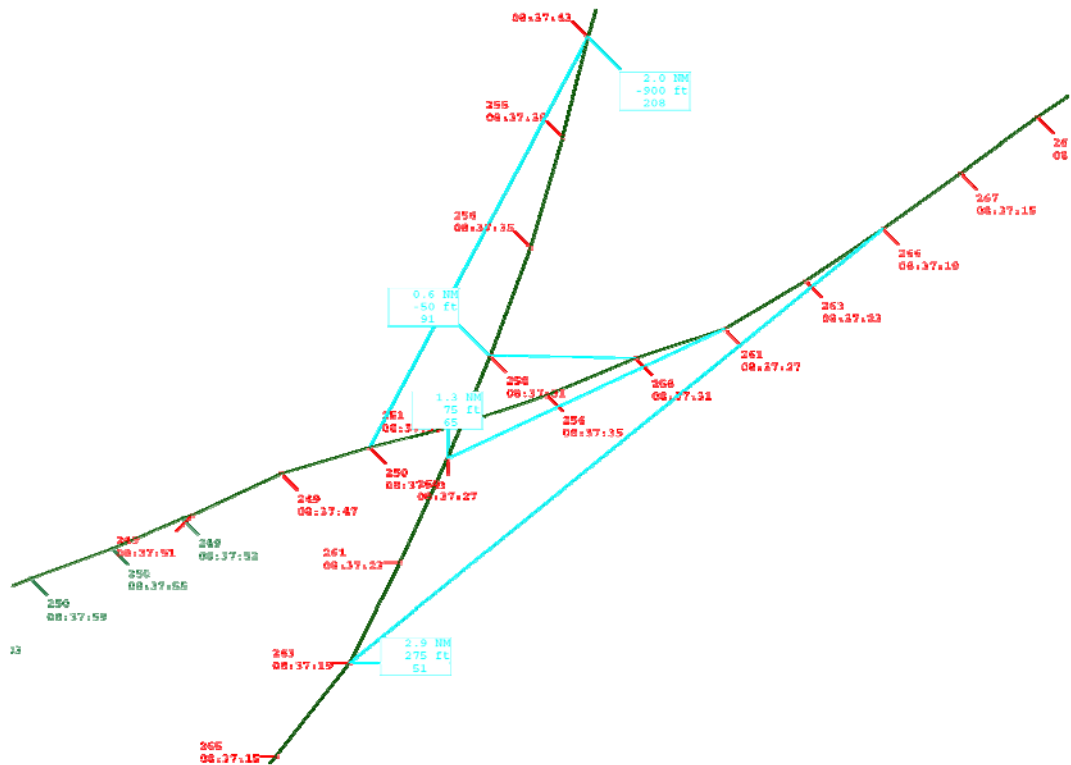
Am Kreuzungspunkt betrug gemäss Radaraufzeichnung die horizontale Distanz 1,3 NM und die vertikale Distanz 75 ft.

Abbildung 2: Die Radaraufzeichnung zeigt die Situation während dem Kreuzen der beiden Flugzeuge. Die GW2529 passiert dabei den Kreuzungspunkt mit einer horizontalen Distanz von 1.3 NM und einer vertikalen Distanz von 75 ft vor der HHN 201. Zum Zeitpunkt der nächsten Annäherung beträgt die Distanz 0.6 NM in der horizontalen- und 50 ft in der vertikalen Ebene. Diese Auswertung basiert auf dem Radarbild, welches im 4-Sekunden Takt aktualisiert wird.

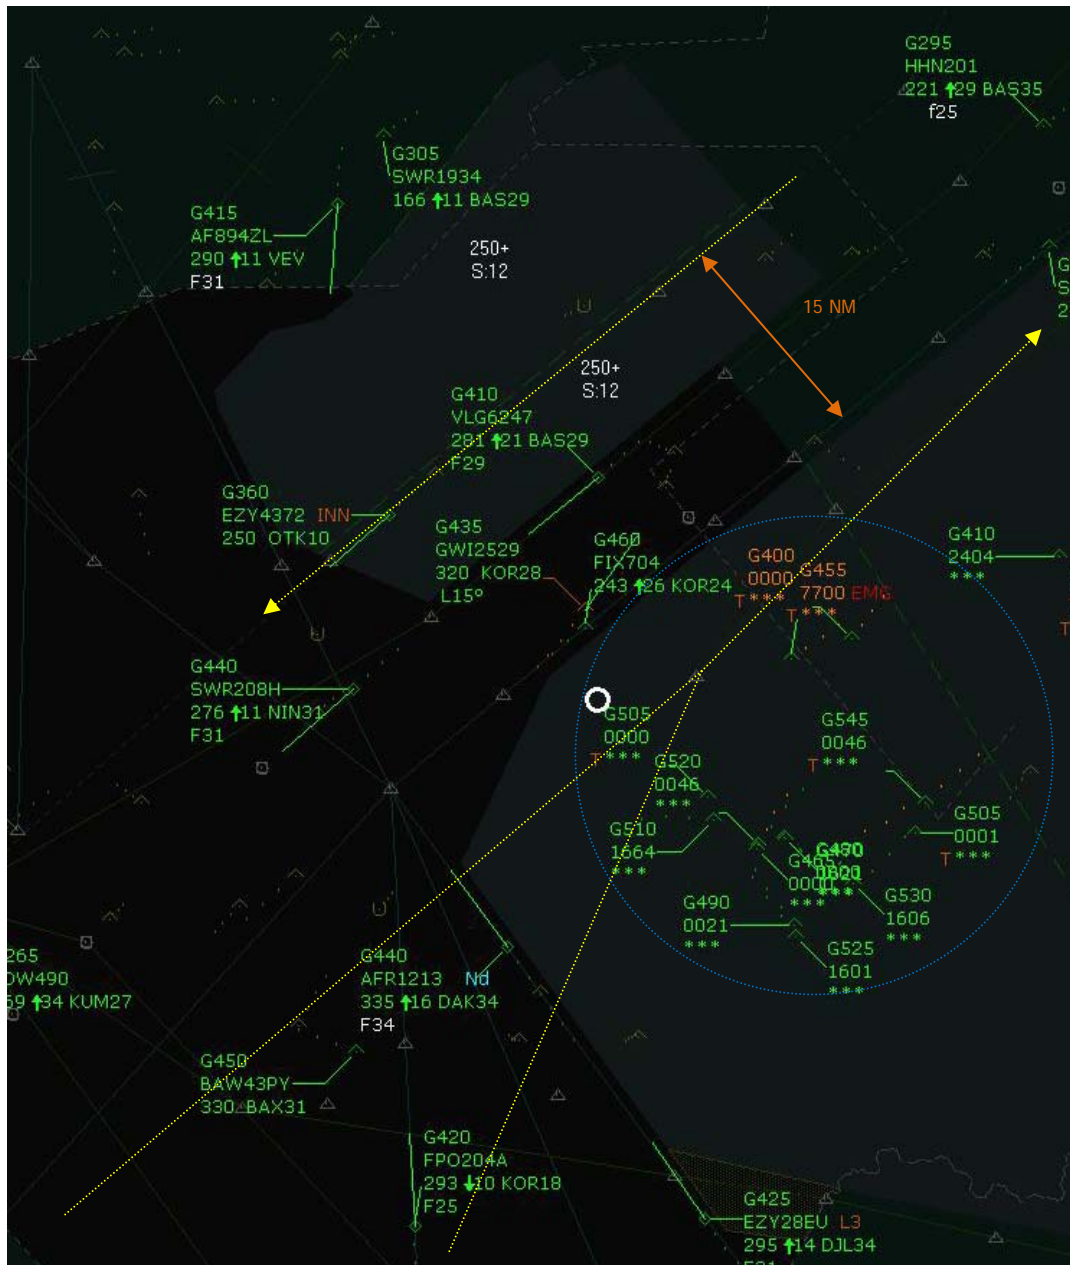
Die Flugverkehrsleitstelle der Luftwaffe führte zu diesem Zeitpunkt eine Übung durch, welche eine eingeschränkte Darstellung der Luftlage als sog. *degraded air picture* simulierte. Dies hatte zur Folge, dass Transpondercodes, welche normalerweise für die zivile Flugsicherung ausgeblendet werden, auf dem Radarbild dargestellt wurden (vgl. Abbildungen 5 und 6). Damit war das Radarbild mit Informationen, welche nicht zur Verkehrsabwicklung nötig waren, belastet und die Lesbarkeit für den Flugverkehrsleiter erschwert.

Abbildung 5: Radarbild des Sektors L12 in der ACC Genf im Moment des ersten Funkkontaktes mit GWI 2529 um 08:33:40 UTC. Der blaue Kreis zeigt den Bereich, in dem zusätzliche Transpondercodes bzw. Symbole von Flugzeugen dargestellt sind, die sonst unterdrückt werden.

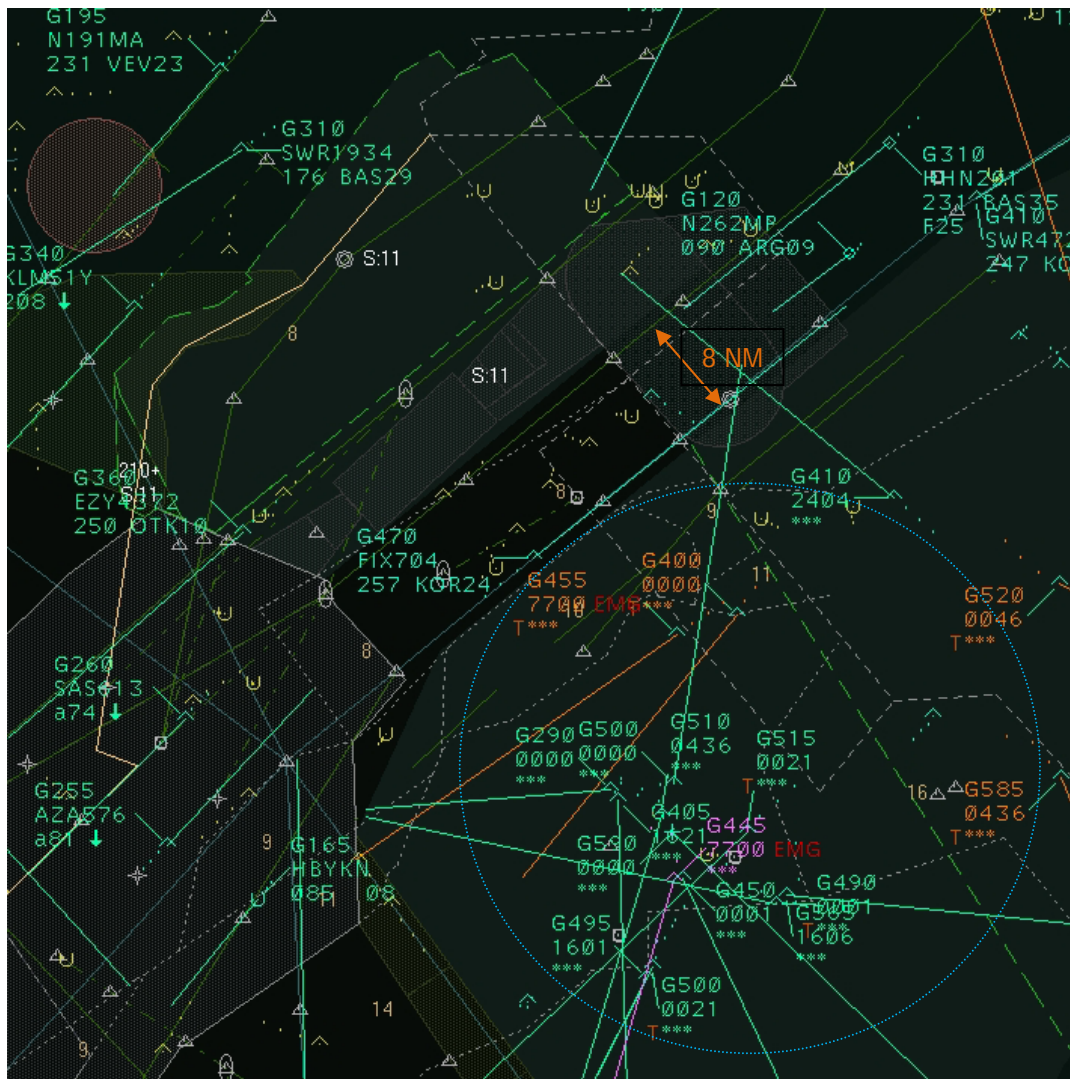
Abbildung 6: Radarbild des Sektors INSE in der ACC Genf um 08:34:00 UTC. Der blaue Kreis zeigt den Bereich mit zusätzlichen Radarsymbolen und Transpondercodes, welche die Übersicht erschwerten. Das Flugzeug GWI 2529 wurde an diesem Sektor nicht dargestellt weil der Einflug in diesem Sektor nicht vorgesehen war.
