Schlussbericht Nr. 2166
der Schweizerischen
Unfalluntersuchungsstelle SUST

über den schweren Vorfall – Airprox

zwischen dem Flugzeug Airbus A320-232,
Funkrufzeichen CFG 366

und dem Flugzeug Airbus A340-642,
Funkrufzeichen QTR 020

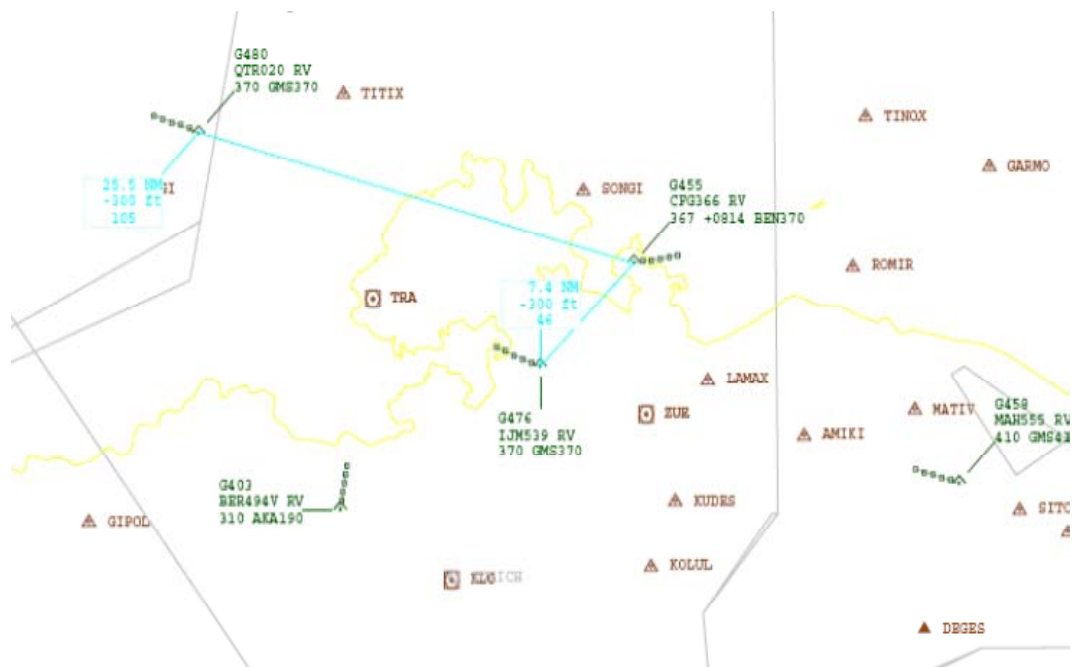
Abbildung 2: Aufzeichnung des Radardaten-Bildes kurz vor dem schweren Vorfall.

Die beiden beteiligten Flugzeuge näherten sich bis auf eine Distanz von horizontal 3.1 NM und vertikal 500 ft an.
