Schlussbericht Nr. 2167 der Schweizerischen Unfalluntersuchungsstelle SUST

über den schweren Vorfall – Airprox
zwischen dem Flugzeug Saab 2000, HB-IZJ
betrieben durch Darwin Airline SA
unter Funkrufzeichen SWR 75PE
und dem Flugzeug Pilatus PC-7, A-939
betrieben durch die Schweizer Luftwaffe
unter Funkrufzeichen A939
vom 10. September 2010
4 NM nordöstlich des Flughafens Lugano

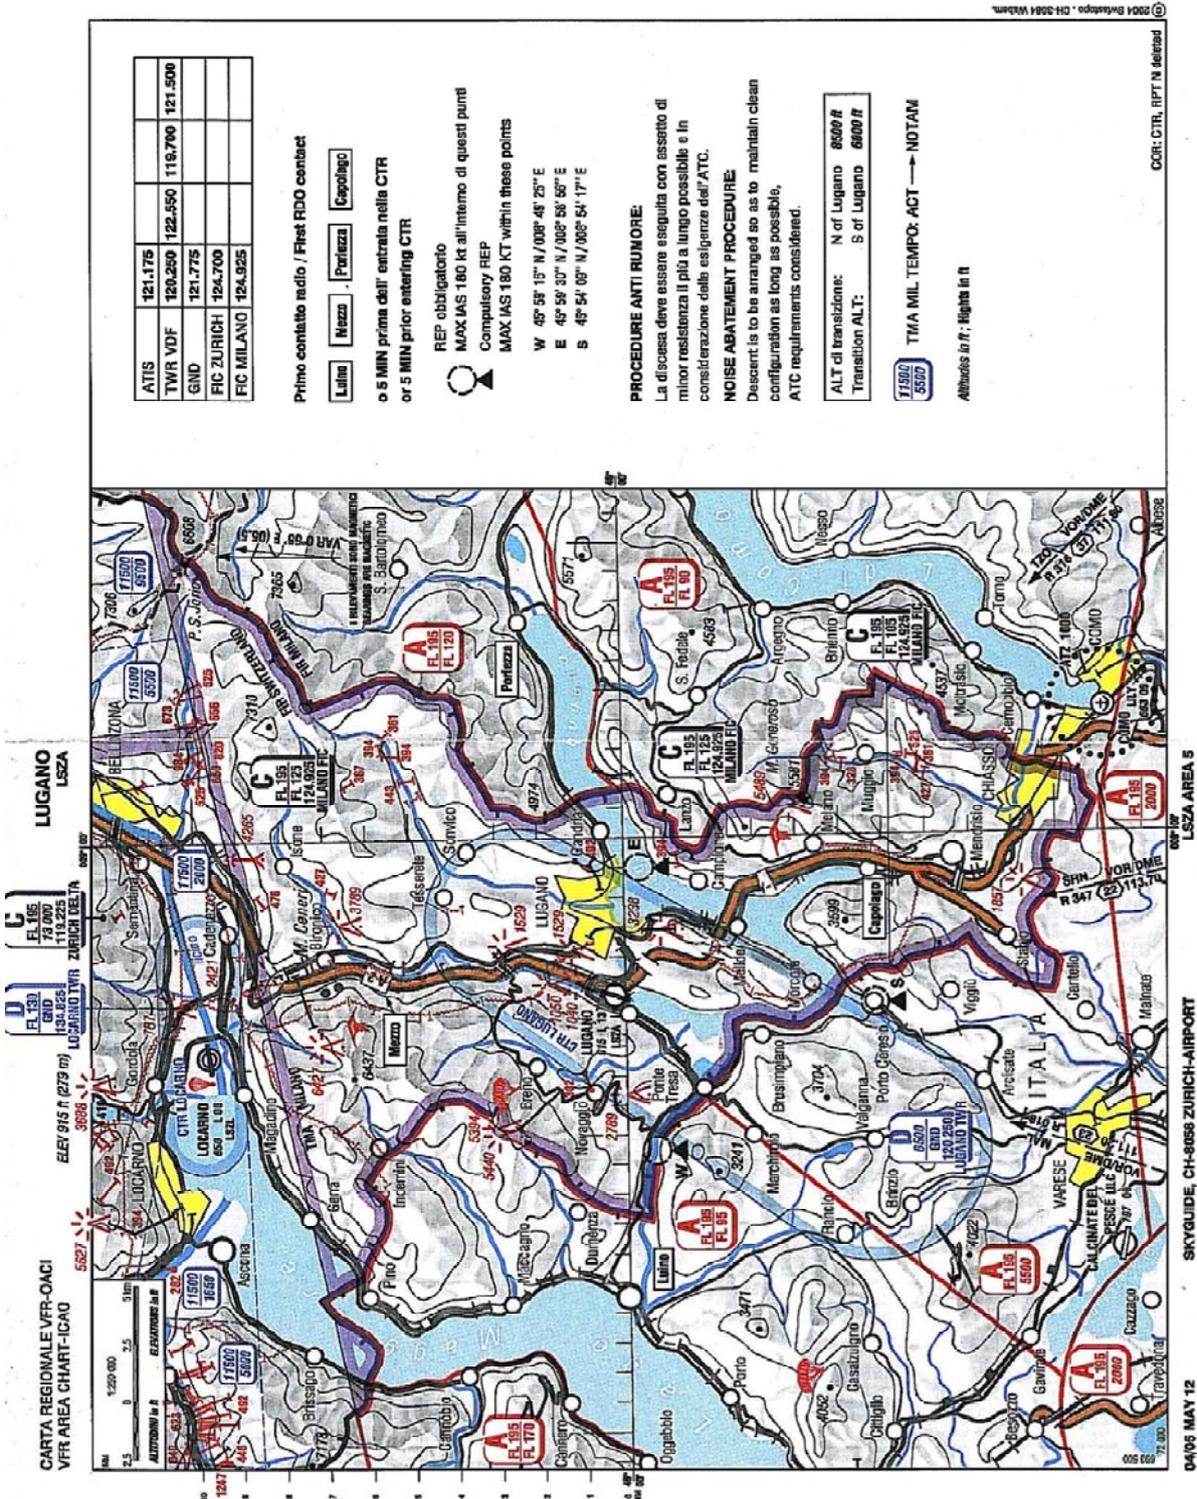
Anlage 2: Sichtanflugkarte Lugano

Der Fluglehrer hatte sich vor dem Flug mit der Sichtanflugkarte von Lugano (vgl. Anlage 2) und mit einer Landeskarte im Massstab 1:100 000 auf den Flug vorbereitet. Durch diese Vorbereitung wollte er sicherstellen, dass er genaue Kenntnisse über den Verlauf der CTR-Grenze von Lugano besass.

Die Anflugverfahren für Lugano sind im Luftfahrthandbuch (*aeronautical information publication – AIP*) festgelegt. Gemäss der entsprechenden Sichtanflugkarte (*visual approach chart – VAC*) hat der erste Funkkontakt mit der Platzverkehrsleitstelle 5 Minuten vor Einflug in die Kontrollzone (CTR) oder über den Meldepunkten LUINO, MEZZO, PORLEZZA und CAPOLAGO zu erfolgen (vgl. Anlage 2).

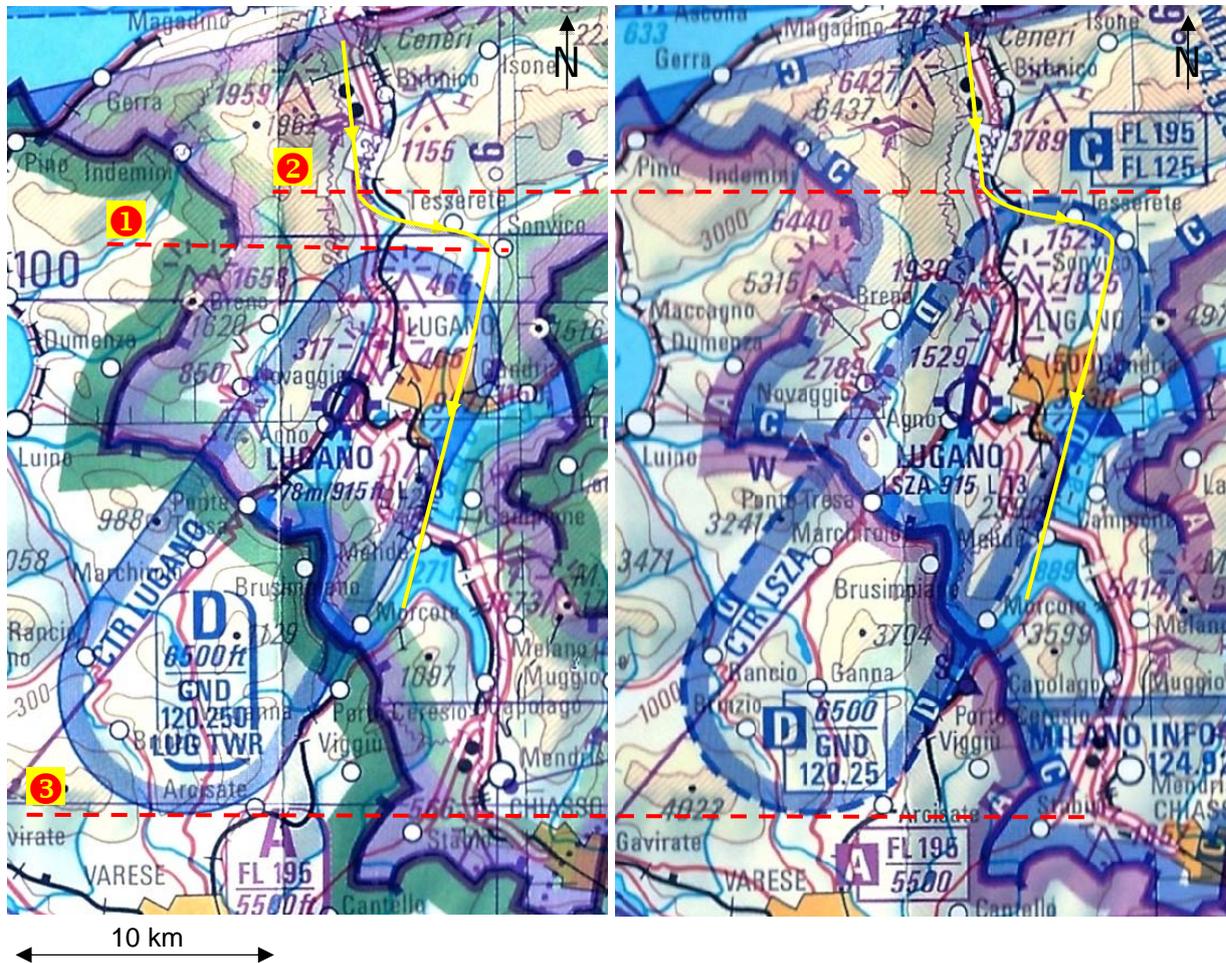
Anlage 3: Änderung der Kontrollzone Lugano

Die laterale Begrenzung der Kontrollzone (CTR) von Lugano wurde anfangs 2004 nach Norden erweitert. Man wollte damit sicherstellen, dass Flugzeuge, welche nach Instrumentenflugregeln den Platzrundenanflug mit vorgeschriebenem Flugweg (*circling approach with prescribed flight tracks*) auf die Piste 19 ausführen, dies innerhalb der CTR tun können.

Die geänderte CTR wurde in der Luftfahrtkarte ICAO Switzerland 1:500 000 im April 2004 publiziert (vgl Anlage 3) und etwas später auch in die *Mil airspace chart* der Schweiz 1:500 000 übernommen.
