Schlussbericht Nr. 2168 der Schweizerischen Unfalluntersuchungsstelle SUST

über den Unfall des Helikopters
Eurocopter AS 350 B2, HB-ZAM

vom 19. Mai 2011

Niederösch/BE

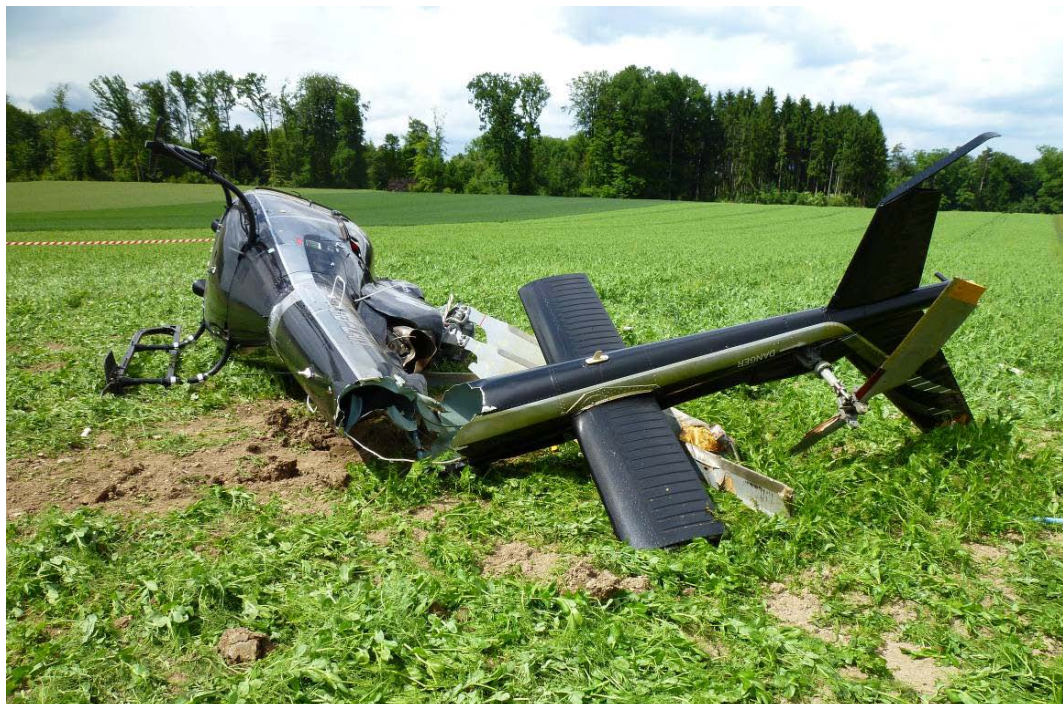
Abbildung 3 – Endlage des Helikopters

Der Instruktor versuchte die Situation mit einer Notlandung zu retten. Bei der Landung kippte der Helikopter in einer akzentuierten Rechtsbewegung über die rechte Kufe auf die Seite. Dies war eine Folge des vorangegangenen Kontrollverlustes.

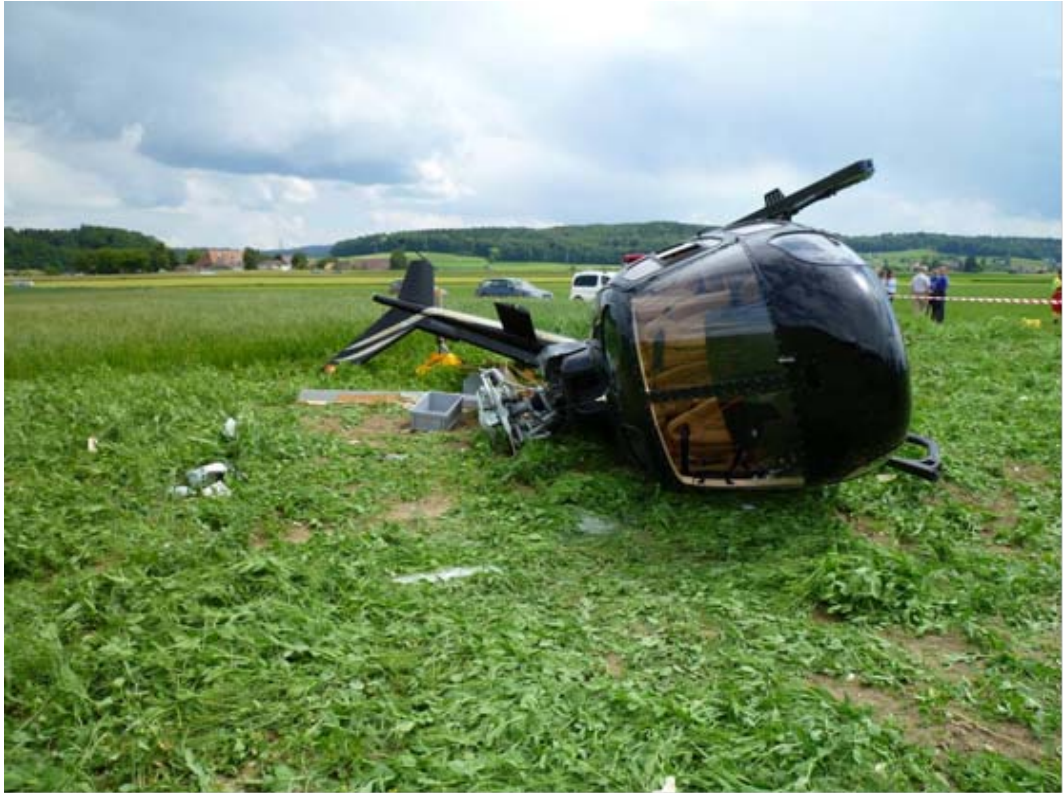
Die Hauptstruktur der Kabine blieb im Bereich der Sitze und des Cockpits ohne sichtbare Schäden. Die Insassen waren angegurtet und konnten den Helikopter unverletzt verlassen.

Die Kabine war im Bereich der Türen rechts schwer beschädigt. Verschiedene Abdeckungen wurden zerstört oder beschädigt.

Abbildung 4 – Ansicht Kabine des Helikopters

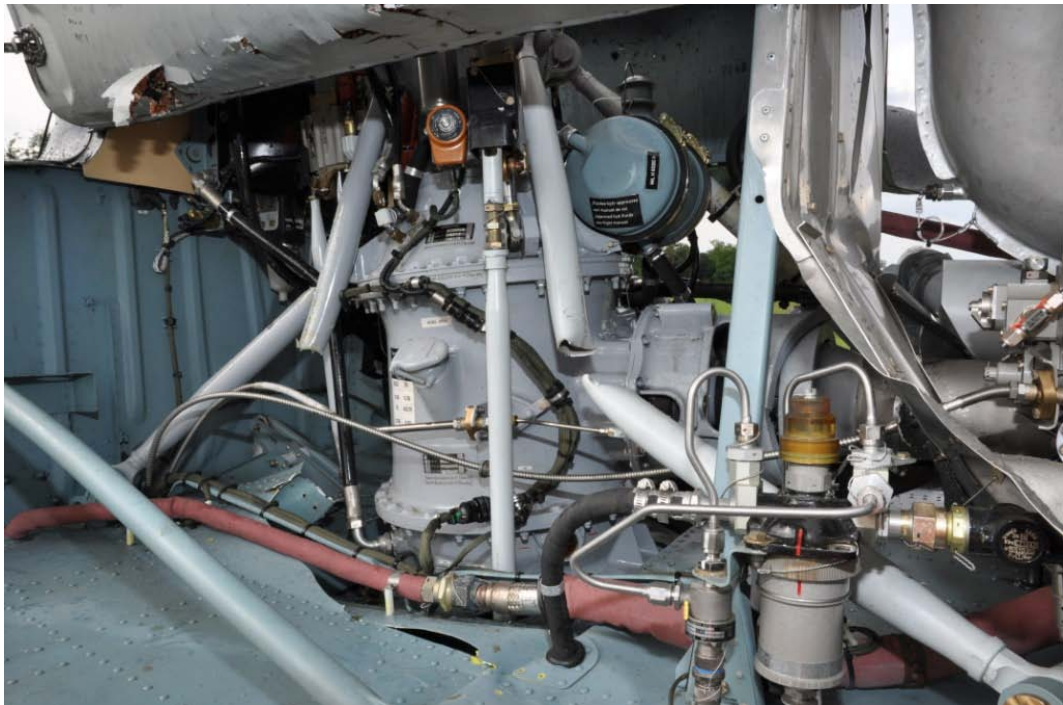
Das Hauptrotorgetriebe wurde aus seiner Position gerissen und die Aufhängung zerstört.

Abbildung 5 – Ansicht auf das Hauptrotorgetriebe und dessen gebrochene Aufhängung
