Schlussbericht Nr. 2169 der Schweizerischen Unfalluntersuchungsstelle SUST

über den Unfall des Flugzeuges
Aero AT-3 R100, HB-SRA

vom 12. August 2011

Worboden, Worb/BE

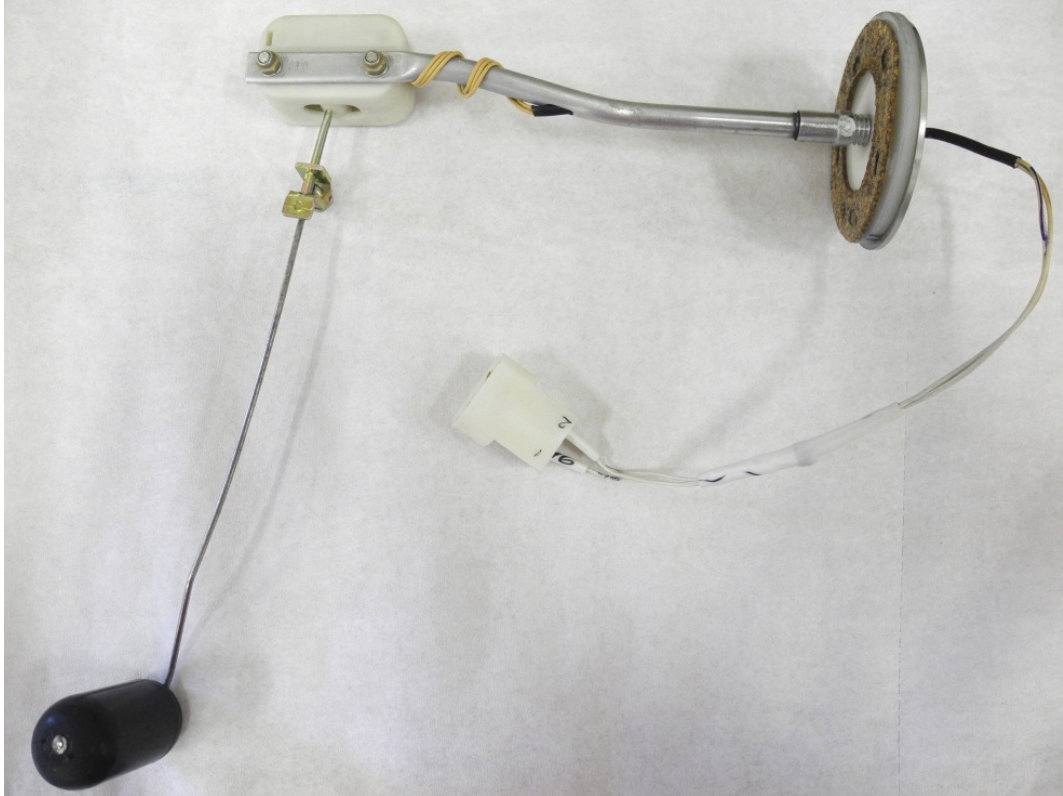
Im September 2009 wurde bei der HB-SRA der kapazitive Sensor vom Hersteller durch einen Sensor eines anderen Funktionsprinzips ausgetauscht. Dieser Sensor, mit der Bezeichnung *Variant IV* hat einen Schwimmer, welcher über ein Potentiometer den Tankinhalt misst. Bei diesem Sensortyp wird das Signal für die rote Warnlampe mittels der entsprechenden Schwimmerposition durch die Stellung des Potentiometers generiert.

Abbildung 3: Sensor „Variant IV“, P/N AT3.61.460.0 für Flugzeuge bis S/N AT3-053

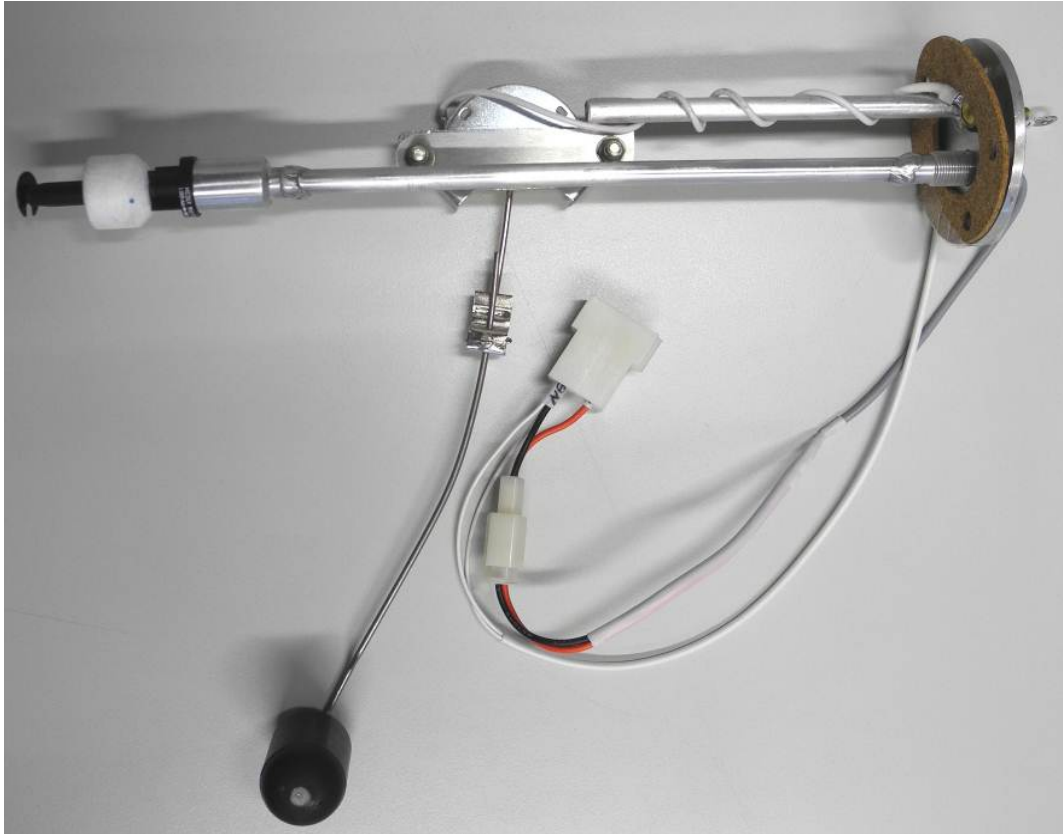
Des Weiteren wurde auf einen dritten Sensortyp hingewiesen, welcher im Rahmen einer Ersatzteilbeschaffung durch den Halter vorrätig beim Unterhaltsbetrieb lagerte. Dieser Sensor misst den Tankfüllstand ebenfalls mit Hilfe eines Schwimmers. Das Signal für die rote Warnlampe wird separat generiert.

Abbildung 4: Sensor „Variant IV“, P/N AT3.61.500.0 für Flugzeuge ab S/N AT3-054

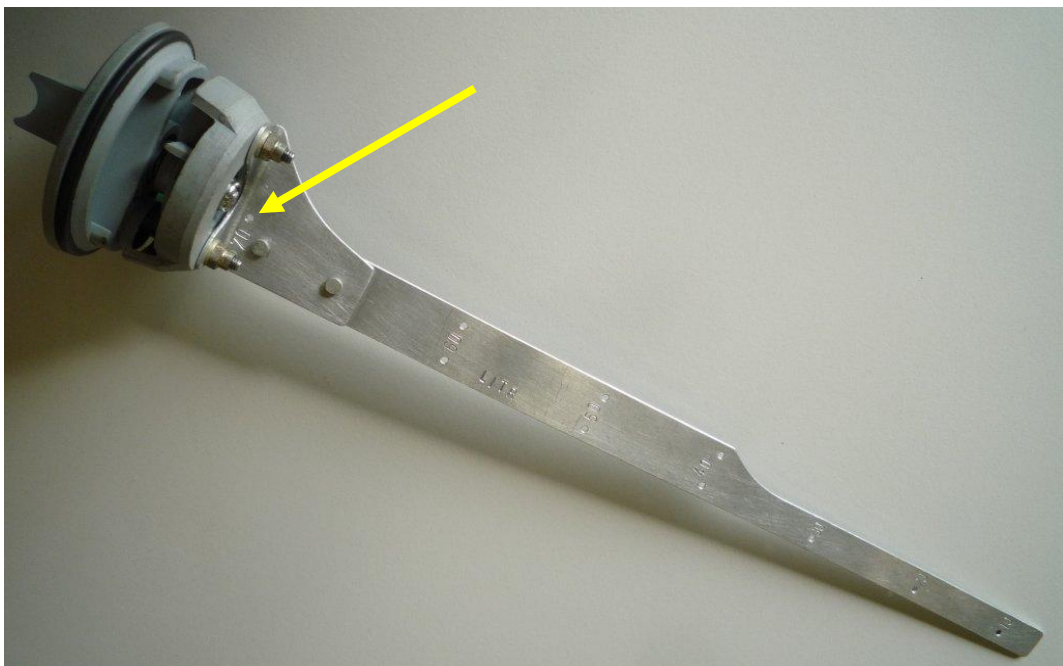
Abbildung 5: Messstab mit Skalierung bis 70 Liter (gelber Pfeil)

- Der effektive Tankinhalt betrug 66 Liter.
- Der Messstab ist im Bereich der Markierungen 10 bis 30 sehr ungenau und kann bis zu sieben Liter zu viel anzeigen.
- Durch die Bewegung des Messstabes in der Flüssigkeit, hervorgerufen durch Einführen, Schliessen und Öffnen des Tankdeckels zwecks Ermitteln des Treibstoffvorrats, kann eine Messung bis zu 10 Liter zu viel anzeigen.
- Es brauchte mindestens drei hintereinander folgende Messungen, um jeweils innerhalb einer Toleranz von 5 mm zu liegen.
- Wenn mit dem Messstab ein Wert von 22 Liter ermittelt wurde, befanden sich im Tank effektiv 18 Liter Treibstoff.
- Wenn mit dem Messstab ein Wert von 25 Liter ermittelt wurde, befanden sich im Tank effektiv 22 Liter Treibstoff.

- Die unausfliegbare Treibstoffmenge betrug gemäss Hersteller 3.5 Liter.
- Die Skalierung des im Tankdeckel integrierten Messstabes war für dieses Tanksystem fehlerhaft und irreführend.

- Eine Messung mit dem Messstab konnte bis zu 10 Liter zu viel anzeigen.
- Der Treibstoffmesssensor hatte konstruktive Mängel. Bei unsachgemäßem Schliessen des Tankdeckels konnte der Messstab den Schwimmer des Sensors über das Verbindungsrohr im Tank verdrehen.

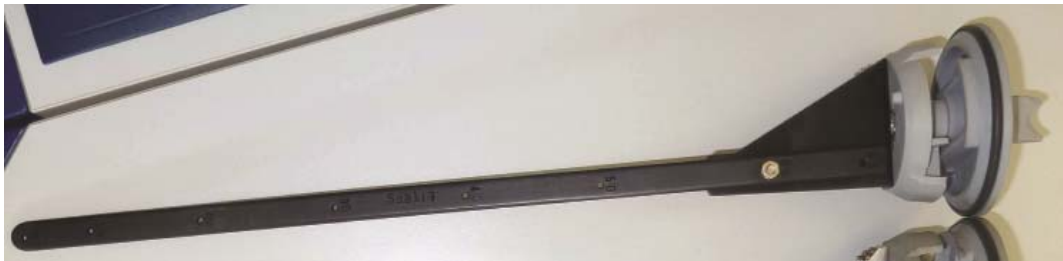
Im Ersatzteillager des Unterhaltsbetriebes fand sich ein weiterer Messstabtyp mit einer Skalierung bis 65 Liter. Es kann angenommen werden, dass dieser Messstab für die Benützung der Treibstofftanks mit 68.5 Liter Inhalt vorgesehen war.

Abbildung 6: Messstab mit Skalierung bis 65 Liter

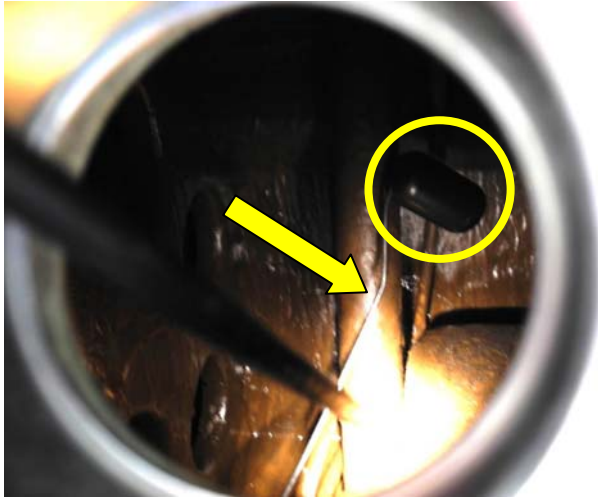
Am Messsensor des Treibstofftanks wurde festgestellt, dass das Aluminiumrohr, an welchem der Schwimmer befestigt ist, ohne grossen Kraftaufwand um bis zu 40° aus seiner Ursprungsposition im Uhrzeigersinn verdreht werden konnte.

Des Weiteren wurde festgestellt, dass durch diese Verdrehung der Schwimmer auf dem Verbindungsrohr, in welchem das Gasgestänge des rechts im Cockpit sitzenden Piloten durchgeführt wird, im Tank auflag. Der Schwimmer war nach oben frei beweglich und konnte Treibstoffstände von Voll bis ein Drittel anzeigen.

Abbildung 7: Schwimmer (gelber Kreis) auf Verbindungsrohr (gelber Pfeil)

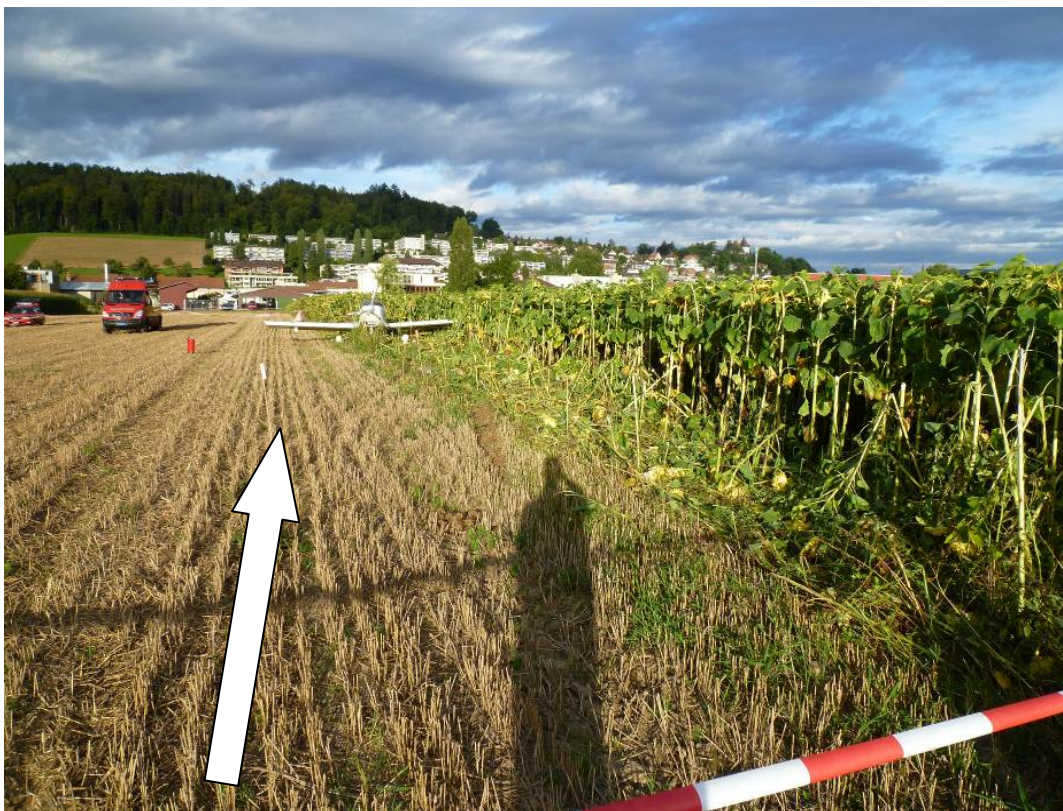
Das Flugzeug setzte zuerst normal auf dem Notlandeplatz auf. Bedingt durch den diagonal erfolgten Anflug kollidierte der rechte Flügel in der Ausrollphase mit dem Sonnenblumenfeld. In der Folge wurde die HB-SRA im Uhrzeigersinn knapp 180° um die Hochachse gedreht und kam rückwärts rollend nach ca. 25 m zum Stillstand.

Bei der Unfallstelle handelte es sich um ein abgeerntetes Getreidefeld welches als Notlandeplatz gewählt wurde. Dieses Feld grenzte unmittelbar an ein Sonnenblumenfeld an.

Abbildung 8: Unfallstelle – weisser Pfeil = Flugrichtung

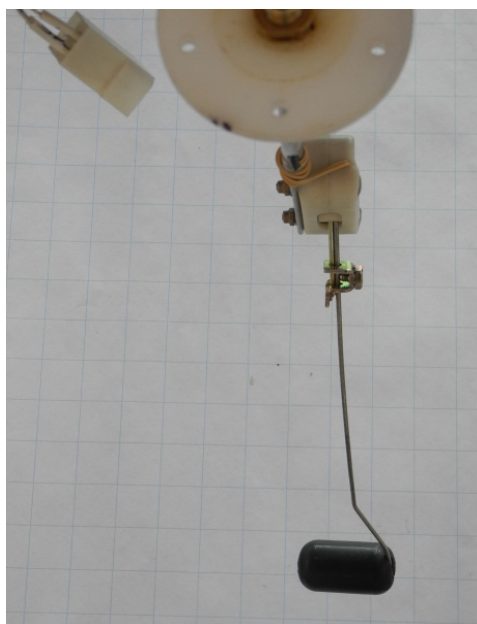
Abbildung 9: Schwimmer in Normalstellung

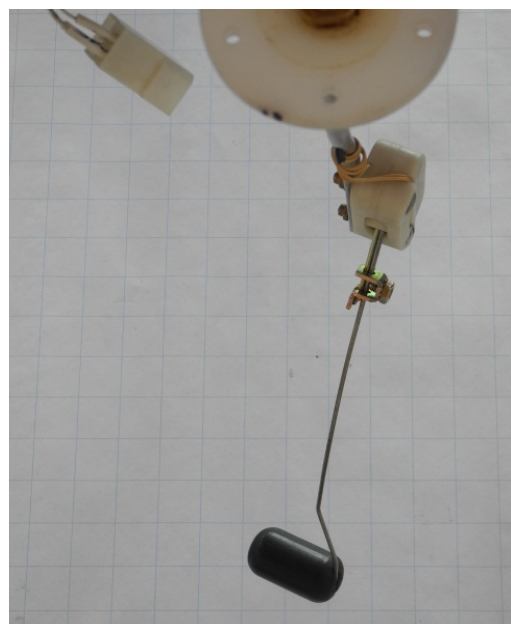
Das Verdrehen des Schwimmers durch den Messstab konnte reproduziert werden. Dazu brauchte es folgende Voraussetzungen:

- Der Tank musste mehr als Halbvoll sein.
- Der Messstab wurde nicht ordnungsgemäss eingeführt.

Bei Einführen des Messstabes in die linke Tankhälfte konnte dieser auf die linke Seite des Schwimmergestänges geraten. Beim Verschliessen des Tankdeckels, wurde das Aluminiumrohr des Schwimmers im Uhrzeigersinn in der Hülse soweit verdreht, dass der Schwimmer über das Verbindungsrohr geriet und bei abnehmendem Füllstand auf diesem auflag.

Dieser falsche Zustand kann bestehen bleiben, auch wenn ein nachfolgendes richtiges Einsetzen des Messstabes erfolgt.

Abbildung 10: Schwimmer in verdrehter Stellung

„Der Certification Manager General Aviation der EASA wurde über die konstruktiven Mängel des Treibstoffmessensors informiert. Des Weiteren wurde durch das BAZL eine Flotten-Inspektion durchgeführt, wobei unter anderem sichergestellt wurde, dass sich der Eigentümer der betroffenen Flugzeuge der Problematik bewusst ist.“
