Schlussbericht Nr. 2170 der Schweizerischen Unfalluntersuchungsstelle SUST

über den schweren Vorfall des Flugzeu-
ges Piper PA-28-181 Archer II, HB-PPV

vom 6. Februar 2012

Gemeinde Grünenmatt/BE

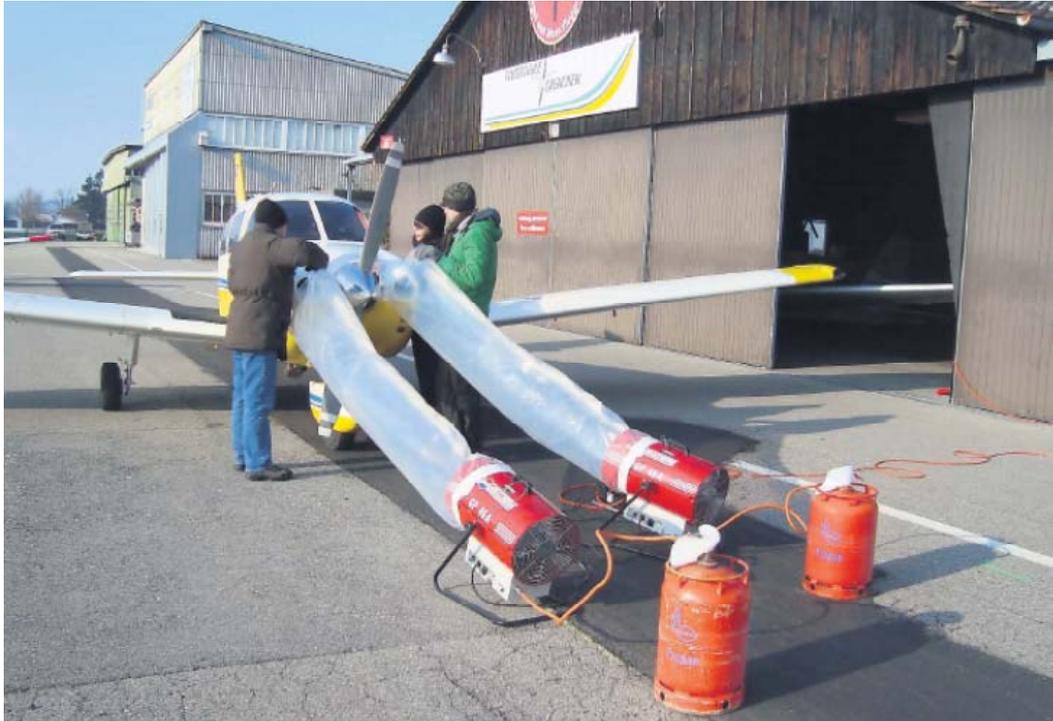
Abbildung 1: Vorwärmen der Flugzeuge der Flugschule Grenchen am 6. Februar 2012 mit Hilfe zweier Vorwärmaggregate. Die warme Luft wird dabei über zwei Schläuche aus Kunststoffolie in die Kühlöffnungen der Motorhaube geblasen. Die Enden der Schläuche werden von Hand vor die Kühlöffnungen gehalten. (Foto: Peter Brotschi, Aviatikjournalist, Grenchen).

Fest steht hingegen, dass bei Vorwärmung des Motors mit Hilfe der Heizaggregate der Flugschule Grenchen dieses Verfahren in mehrfacher Hinsicht nicht den Vorgaben des Motorenherstellers entsprach. Betrachtet man Abbildung 1 so erkennt man, dass die Zuführung der warmen Luft in den Motorenraum über die frontalen Kühllöffnungen der Motorhaube erfolgte. Weiter zeigt das Bild deutlich, dass ein grosser Teil der warmen Luft an der Motorhaube vorbei streicht und nur ein Bruchteil in den Motorenraum gelangt, weil die Zuführschläuche keinen passenden Anschluss besitzen und von Hand in einer geeigneten Position gehalten werden müssen. Dieses Vorgehen steht im Widerspruch zu den Richtlinien des Herstellers, der eine Zuführung von warmer Luft abwechselnd an die verschiedenen Motorenteile fordert. Weiter kann den Vorgaben des Motorenherstellers entnommen werden, dass ein solcher Vorwärmvorgang ohne weiteres eine halbe Stunde oder länger in Anspruch nehmen kann, weil ein gleichmässiges Erwärmen des Motors und auch des darin enthaltenen Öls erzielt werden soll. Damit weicht auch die von den Verantwortlichen der FSG geäusserte Ansicht, ein Vorwärmvorgang habe lediglich zum Ziel die Ansaugrohre der Zylinder zu erwärmen, eindeutig von den Richtlinien des Herstellers ab. Auch wenn im vorliegenden Fall kein eindeutiger Zusammenhang zwischen dem unsachgemässen Vorwärmen des Motors vor dem Anlassen und dem späteren Leistungsverlust erkannt werden konnte, so stellt ein solches Vorgehen doch ein beträchtliches Sicherheitsrisiko dar. Der Motorenhersteller schreibt denn auch in seiner *service instruction* No. 1505, welche die Richtlinien Vorwärmen eines Motors enthält: „*Improper cold weather starting can result in abnormal engine wear, reduced performance, shortened time between overhaul, or failure for the engine to operate properly.*“

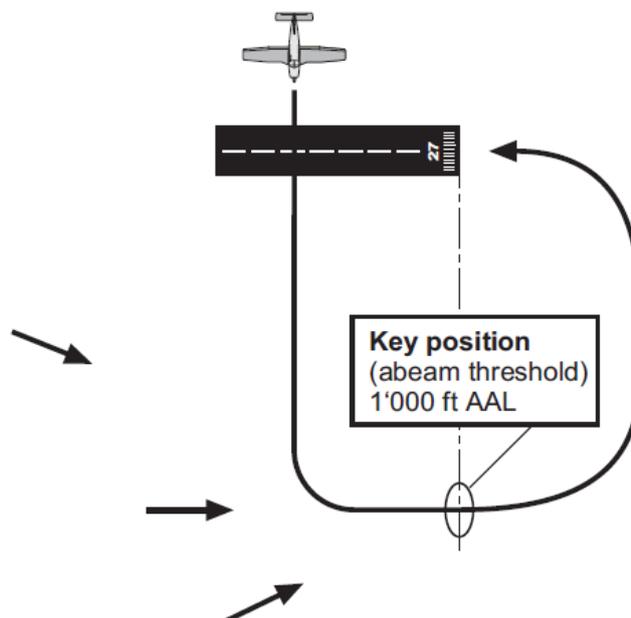
In den *standard operating procedures* (SOP) der SAT wird im Kapitel 16 „*forced landing without power*“ unter anderem auch schematisch die Durchführung einer Notlandeübung dargestellt (vgl. Abbildung 2).

Abbildung 2: Auszug aus den SOP der SAT bezüglich Durchführung einer Notlandeübung.
