# **Schlussbericht Nr. 2172 der Schweizerischen Unfalluntersuchungsstelle SUST**

über den Unfall des Helikopters  
Eurocopter AS 350 B3, HB-ZGI

vom 7. November 2011

Gemeinde Ardez / GR

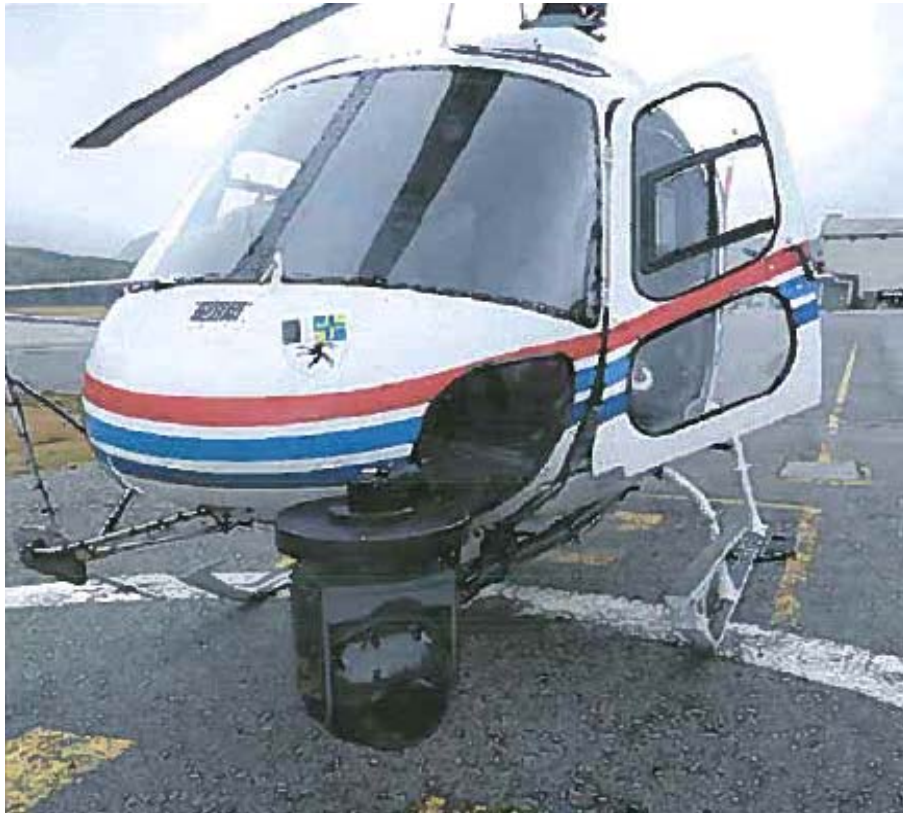
Am 7. November 2011 wurde ab 06:00 Uhr das Kamerasystem mit schwenkbarem Objektiv vorne links am Helikopter von Spezialisten installiert (Bild 1). Die Konfiguration des Helikopters war für die Filmaufnahmen ausgelegt. Auf der Rückseite des linken vorderen Sitzes war ein Gestell angebracht, an welchem ein Monitor auf Augenhöhe befestigt war. Im Fussraum vor den hinteren Sitzbänken befanden sich zwei Behälter für Kameragehäuse.

Während der Filmaufnahmen hatte der Pilot keinen Blickkontakt auf den Monitor. Er wurde vom Regieassistenten zu seiner Linken laufend auf die nächsten Sequenzen aufmerksam gemacht. Die Körpergrösse dieses Regieassistenten und der Monitoranbau auf Augenhöhe des Kameramanns hinten links schränkte die Sicht des Piloten auf der linken Seite ein.

Die Statur des Passagiers vorne und der Monitoraufbau an dessen Sitz trugen zu einer Einschränkung in der peripheren Wahrnehmung des Piloten bei.

**Bild 1:** Helikopter mit installierter Kamera

Da die Konfiguration des Helikopters vor dem Flug bereits bekannt war, muss die oben beschriebene Problematik zu einem Festlegen von höheren Sicherheitsdistanzen in der Gefahrenanalyse vor dem Flug führen.

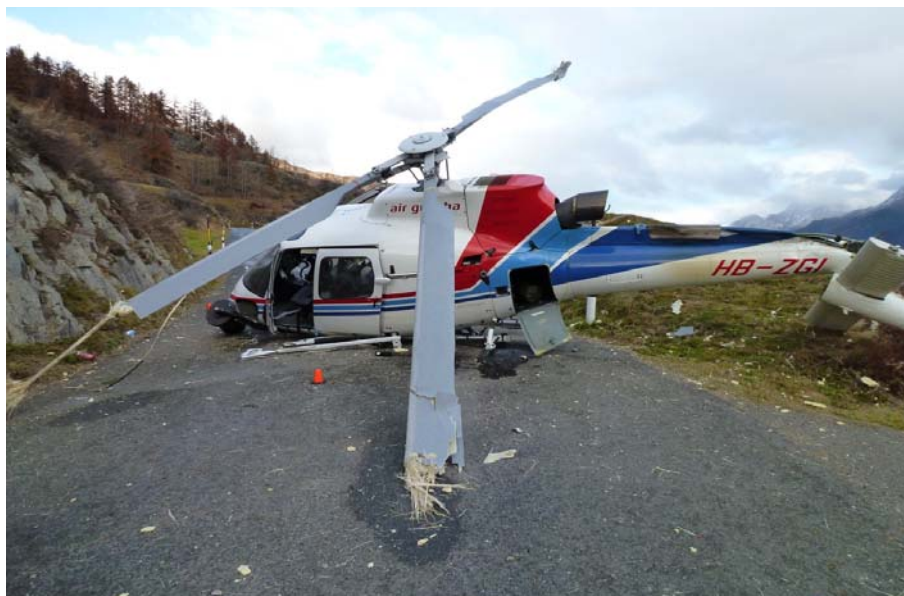
men habe. Beim Einleiten der Kurve nach links kollidierten die Hauptrotorblätter bei einer Vorwärtsgeschwindigkeit von ca. 30-40 km/h mit einem Felshang. Der Pilot versuchte den Helikopter in Flugrichtung zu halten und zog den Kollektiv reflexartig hoch um den Aufprall zu dämpfen. Der Helikopter prallte zweimal auf der Strasse auf und drehte sich dabei um 90° im Gegenuhrzeigersinn um die Hochachse. Dabei wurde unter anderem das linke Landegestell nach innen eingedrückt. Die Kabine blieb mehrheitlich intakt. Die beschädigten Rotorblätter durchtrennten den Heckausleger fast vollständig. Der Pilot zog den Brandhahn und kurz darauf die Rotorbremse mit beiden Händen. Er schaltete die Batterie aus und fragte die Insassen, ob jemand verletzt sei. Die Insassen versuchten die linkseitige Schiebetüre ohne Erfolg zu öffnen. Die vorderen Türen liessen sich mit Unterstützung der zu Hilfe eilenden *stuntdriver* öffnen.

Der Unfall geschah um 09:18 Uhr. Die Rettungskräfte wurden um 09:21 Uhr durch den Flughelfer alarmiert. Am Fels waren Spuren der Rotorkollision auf einer Höhe von 2 m bis 3 m über dem linken Rand der Strasse sichtbar.

**Bild 2:** Helikopter nach dem Unfall

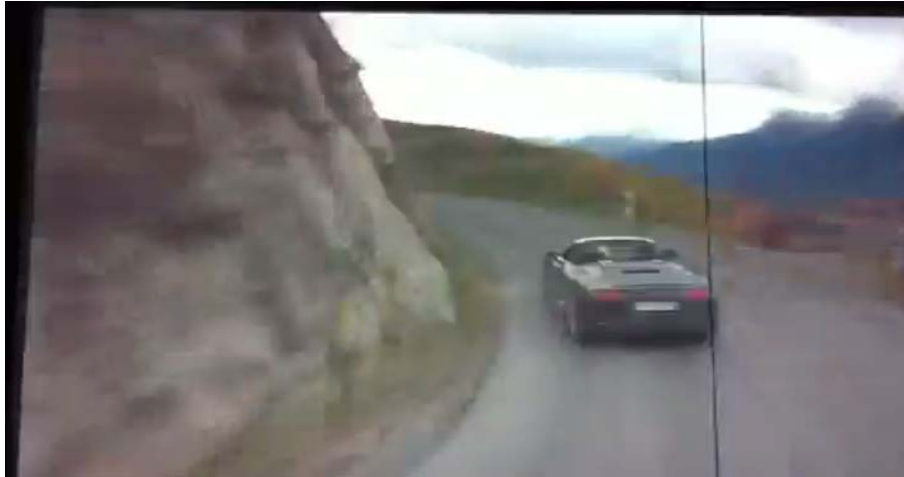
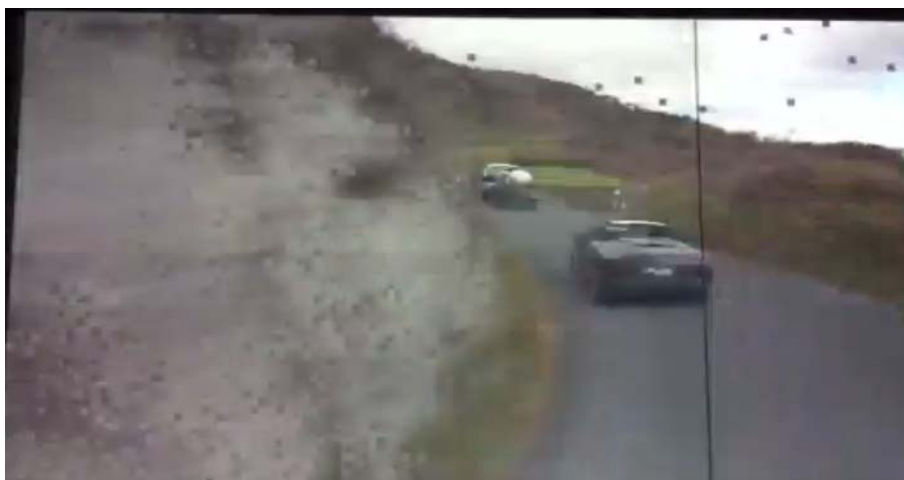
Die Aufnahmen vor dem Unfall begannen auf einer Höhe von ca. 5 m über den Autos und einer Distanz von bis zu ca. 20 m zum hinteren Fahrzeug. Im Unterschied zu den vorausgehenden Sequenzen, verlor der Pilot während dem Überflug einiger Felstürme in einer Kurve den Sportwagen jedoch aus den Augen, da dieser plötzlich abbremsste. Kurz vor der nächsten Linkskurve tauchte der Sportwagen wieder wenige Meter unter dem Helikopter auf.

Die Kameramänner auf der hinteren Sitzbank waren auf Ihre Monitore fokussiert. Die Distanz und Höhe zum Sportwagen betrug gemäss Pilot ca. 3-4 m. Er meinte, dass er in diesem Moment das nahe Felsgelände nicht bewusst wahrgenom-

**Bilder 3 und 4:** Filmaufnahmen zum Zeitpunkt des Unfalls
