Rapport final no. 2173 du Service d'enquête suisse sur les accidents SESA

concernant l'accident impliquant l'avion
Piper PA-18 "150" Super-Cub, HB-PMN

survenu le 14 mars 2012

sur le glacier de Tsanfleuron,
commune de Savièse / VS

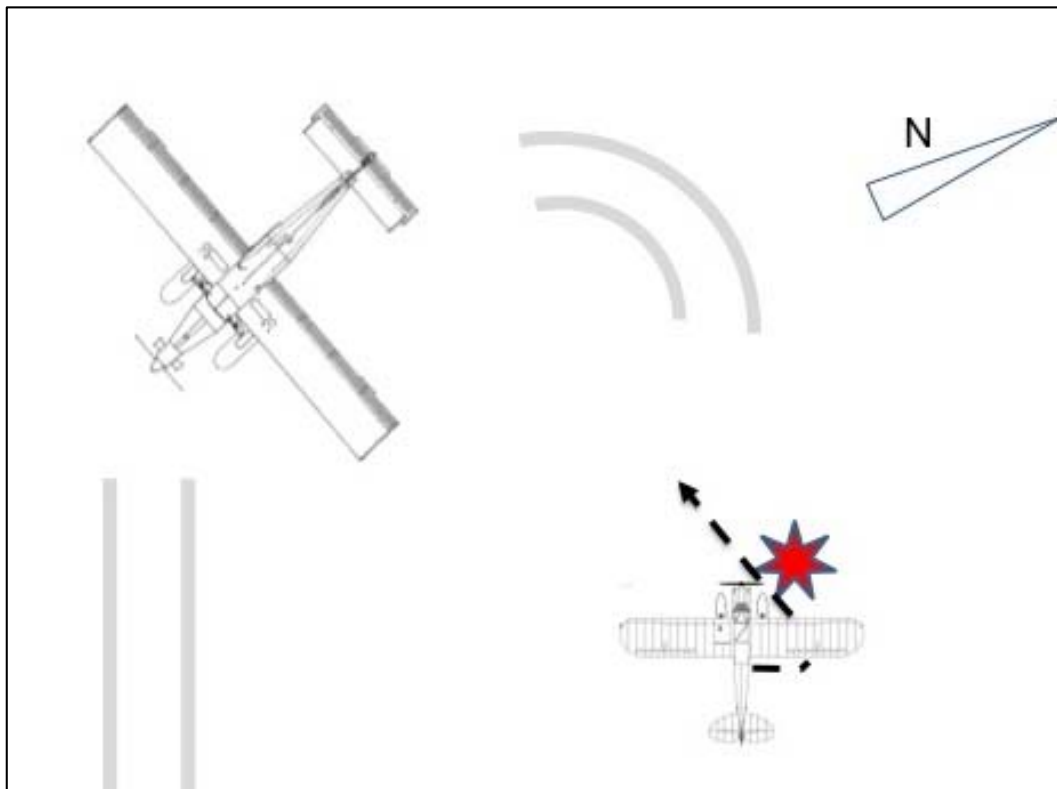
Au passage de l'avant du Piper PA-18, l'instructeur est heurté par l'hélice au bras ainsi qu'à l'épaule gauche et tombe. Il constate que sa veste est déchirée et qu'il saigne. L'élève arrête le moteur, coupe le contact et lui porte secours.

Figure 1: Représentation de la scène de l'accident.

Il est probable que le contretemps occasionné par l'immobilité du Pilatus Porter ait contrarié l'instructeur. La soudaine confrontation avec une situation agaçante a pu favoriser un phénomène appelé « effet tunnel ». L'attention de la personne se focalise ainsi sur l'origine du problème. La personne fait alors abstraction de tout autre élément. Ceci pourrait expliquer le manque de discernement face à un danger se trouvant dans l'environnement immédiat.

De plus, le niveau sonore généré par le Pilatus Porter a très probablement couvert celui produit par le moteur du Piper PA-18 dont le régime était proche du ralenti.
