Rapport final no. 2174 du Service d'enquête suisse sur les accidents SESA

concernant l'accident impliquant
l'hélicoptère Eurocopter AS 350 B3,
HB-ZES

survenu le 18 octobre 2011

à Bourg-St-Pierre/VS

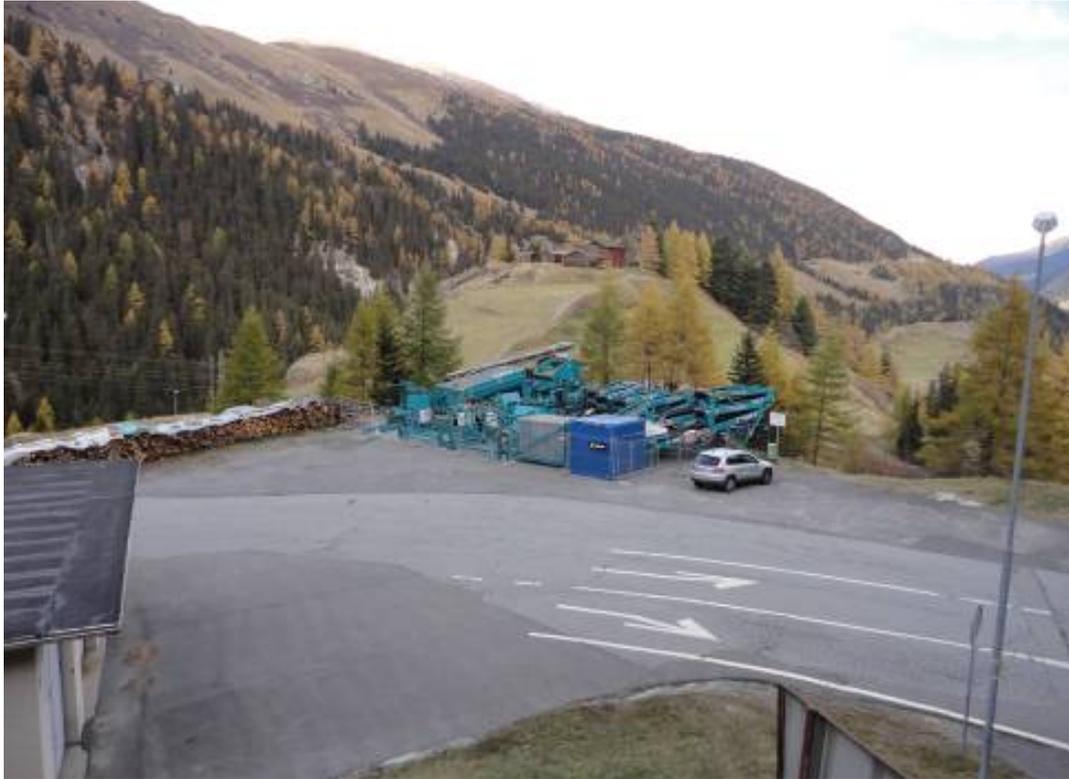
Illustration 1: Vue d'ensemble de la place d'emport (photo prise après l'accident).

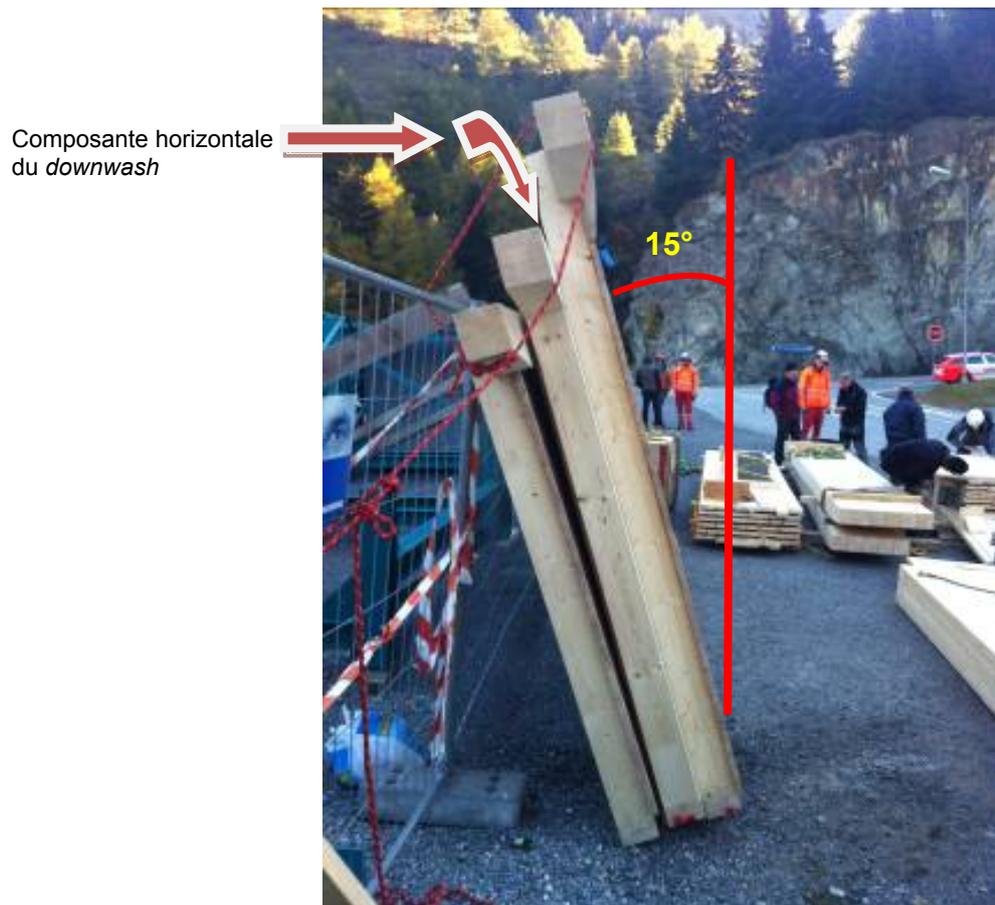
Illustration 2: Les éléments de façade préfabriqués et appuyés contre le grillage. L'élément de droite a basculé sous l'effet du souffle du rotor. Ceux-ci ont été photographiés arrimés après l'accident.

L'élément de façade, comme le documente l'illustration 2, était avant l'accident, appuyé et incliné contre des éléments moins hauts. Comme le côté arrière de l'élément de façade était ouvert, l'air du souffle du rotor de l'hélicoptère pouvait s'engouffrer entre l'élément le plus haut et le précédant, permettant ainsi à une pression dynamique de s'exercer.

Avant l'accident, les éléments de façade, contrairement à ce que l'on peut observer sur l'illustration 2, n'étaient pas assurés contre le basculement.

Dans le cas qui nous occupe, la manière d'entreposer les éléments de façades a permis au souffle du rotor de l'hélicoptère de s'engouffrer entre deux éléments et d'en faire basculer un, blessant grièvement une personne, laquelle se trouvait à l'intérieur de la zone dangereuse. La structure contre laquelle les éléments de façade étaient appuyés, à savoir une barrière grillagée, pouvait influencer le basculement des éléments.

L'entreposage inadéquat des éléments de façade a contribué à l'accident.

- Les assistants de vol sont tenus de prêter une attention particulière à l'entreposage des charges sur les places de travail.
- Les éléments de façade préfabriqués, disposés en position verticale, doivent être assurés afin d'éviter un basculement.
- Aucune charge ne doit être entreposée contre une clôture ou un grillage élastique pouvant induire des oscillations.

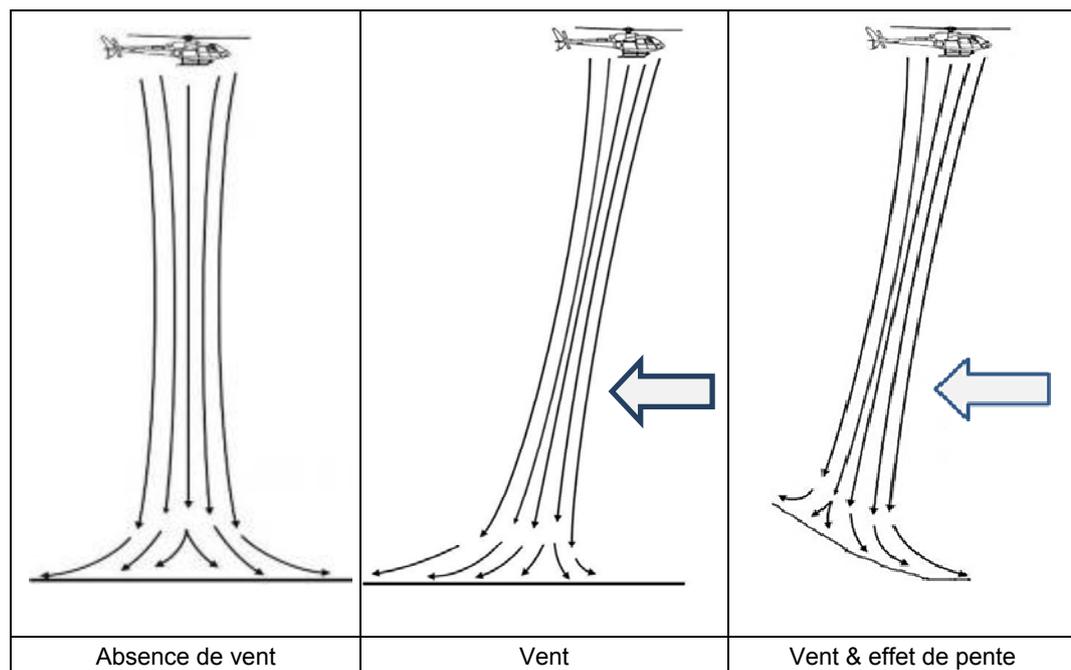
En vol stationnaire, ce déplacement d'air se fait verticalement. Son intensité dépend directement de la dimension du rotor ainsi que de la masse totale à soutenir. A l'approche du sol, ce déplacement vertical se transforme en déplacement horizontal et turbulent (voir illustration 3).

Illustration 3: Ecoulement du *downwash* en vol stationnaire hors effet de sol.
