Rapport final no. 2175 du Service d'enquête suisse sur les accidents SESA

concernant l'accident de l'avion
Piper PA-28-140, G-BBEF

survenu le 14 octobre 2011

Petit-Beauregard, commune de
Fontaines-sur-Grandson/VD

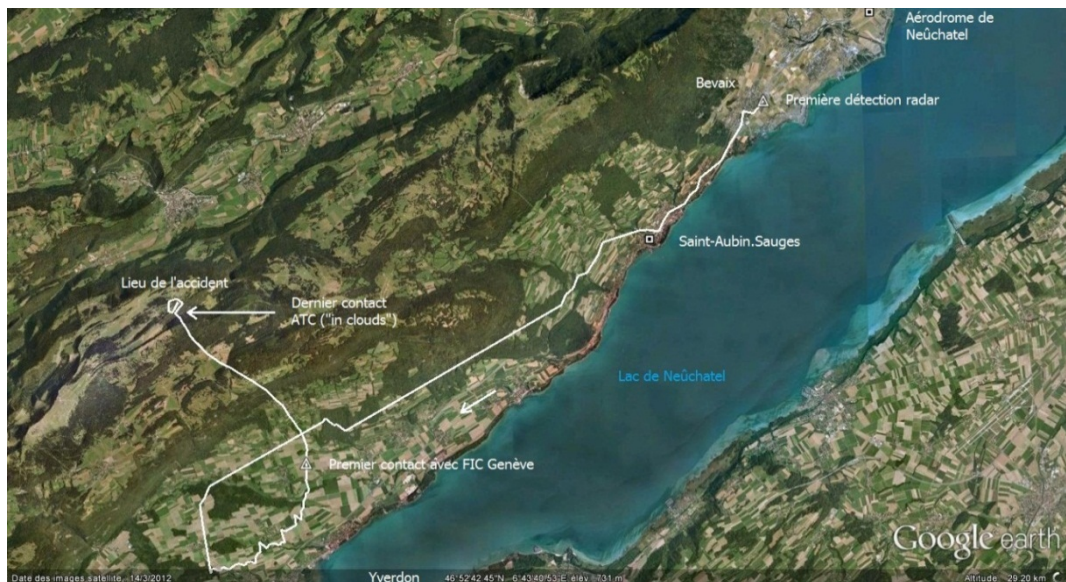
Fig. 1 : Vue en plan de la trajectoire de l'avion.

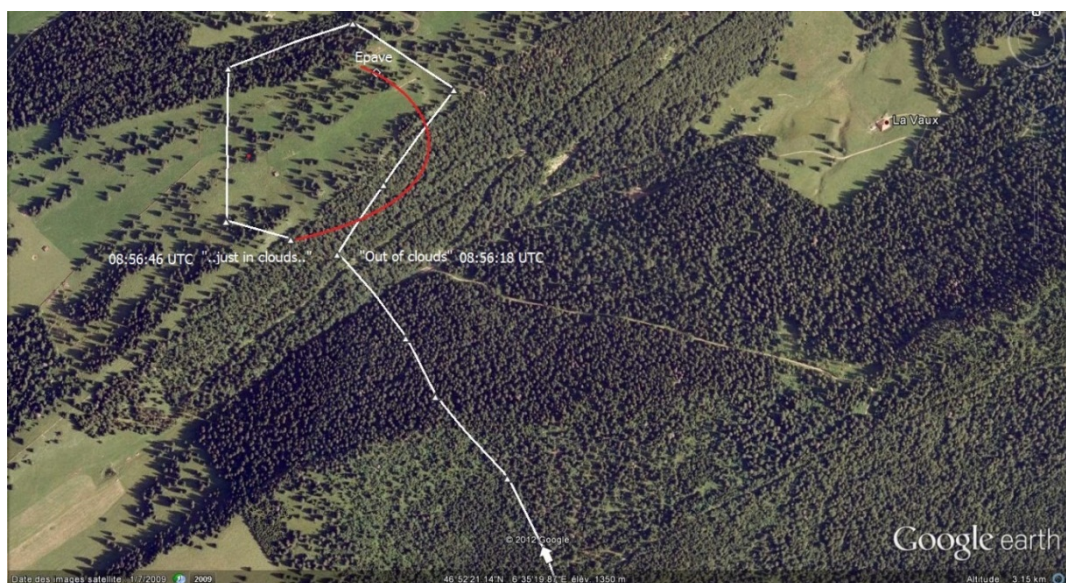
Les données radar montrent qu'à ce moment l'avion effectue un virage à droite suivi d'un virage serré d'environ 290° par la gauche, accompli en une vingtaine de secondes. L'altitude du terrain survolé est d'environ 4800 ft AMSL.

Fig. 2 : Derniers virages de l'avion. La partie de trajectoire en rouge est une extrapolation.

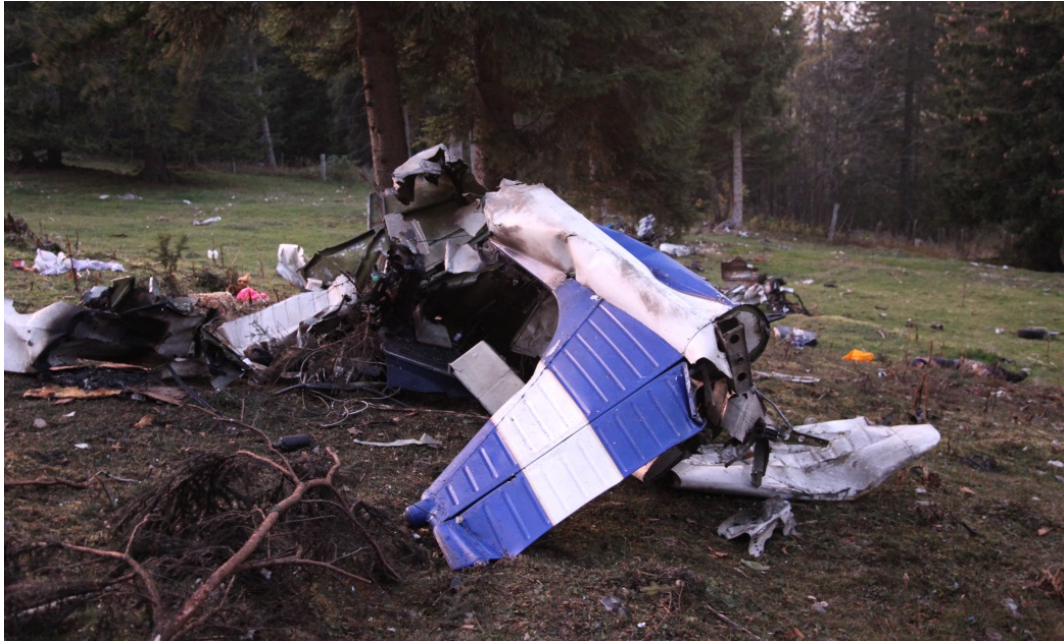
Le fuselage s'est brisé en plusieurs parties dont la plus importante est l'empennage. Les trois roues du train d'atterrissage ont été projetées dans des directions différentes en aval du point d'impact principal.

Fig. 4 : Partie arrière du fuselage.

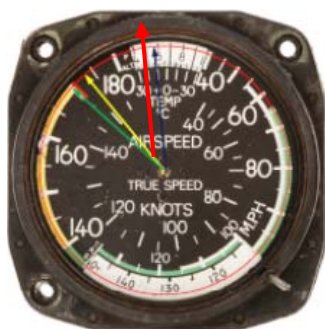
- Indicateur de vitesse – *Airspeed Indicator* (Fig. 5): des impacts de l'aiguille de l'indicateur sont détectés jusqu'à la valeur de 188 MPH (302 km/h).

Le manuel de vol de l'aéronef indique les limitations de vitesses suivantes: secteur vert (opération normale) entre 64 MPH (103 km/h) et 140 MPH (225 km/h), secteur jaune (zone de prudence) de 140 à 171 MPH, vitesse à ne jamais dépasser (trait rouge) à 171 MPH (275 km/h).

Fig. 5 : Indicateur de vitesse – *Airspeed Indicator*. La flèche jaune indique 173 MPH, la flèche verte 170 MPH et la flèche rouge indique 188 MPH, la vitesse maximale atteinte.

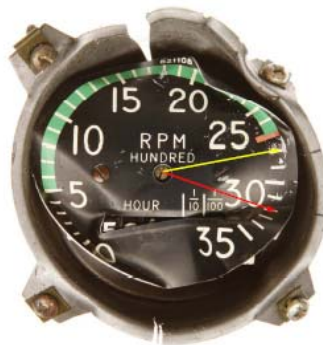
- Compte-tours – *RPM Indicator* (Fig. 6): des impacts de l'aiguille de l'indicateur sont détectés entre 2800 et 3200 RPM (tours/min) avec un blocage de l'aiguille à 3100 RPM.

Le manuel de vol indique une plage de fonctionnement normal du moteur de 500 à 2700 RPM (trait rouge).

Fig. 6 : Compte-tours – *RPM Indicator*. Des impacts de l'aiguille sont détectés depuis 2800 RPM, flèche jaune. La flèche rouge indique 3200 RPM, le nombre de tours maximum atteint.

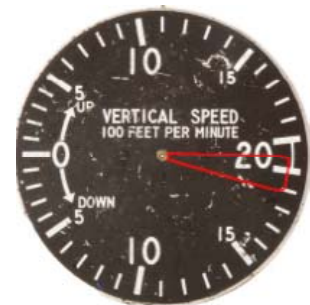
- Variomètre – *Vertical Speed* (Fig. 7): des impacts de l'aiguille de l'indicateur sont détectés dans le secteur *DOWN* (bas) à des valeurs entre 1900 et 2000 ft/min.

Les valeurs limites indiquées sur l'instrument sont 2000 ft/min *UP* (haut) et *DOWN* (bas).

Fig. 7 : Variomètre – *Vertical Speed*. Le triangle rouge indique 1900 à 2000 ft/min *DOWN*, le secteur des impacts relevé sur l'instrument.

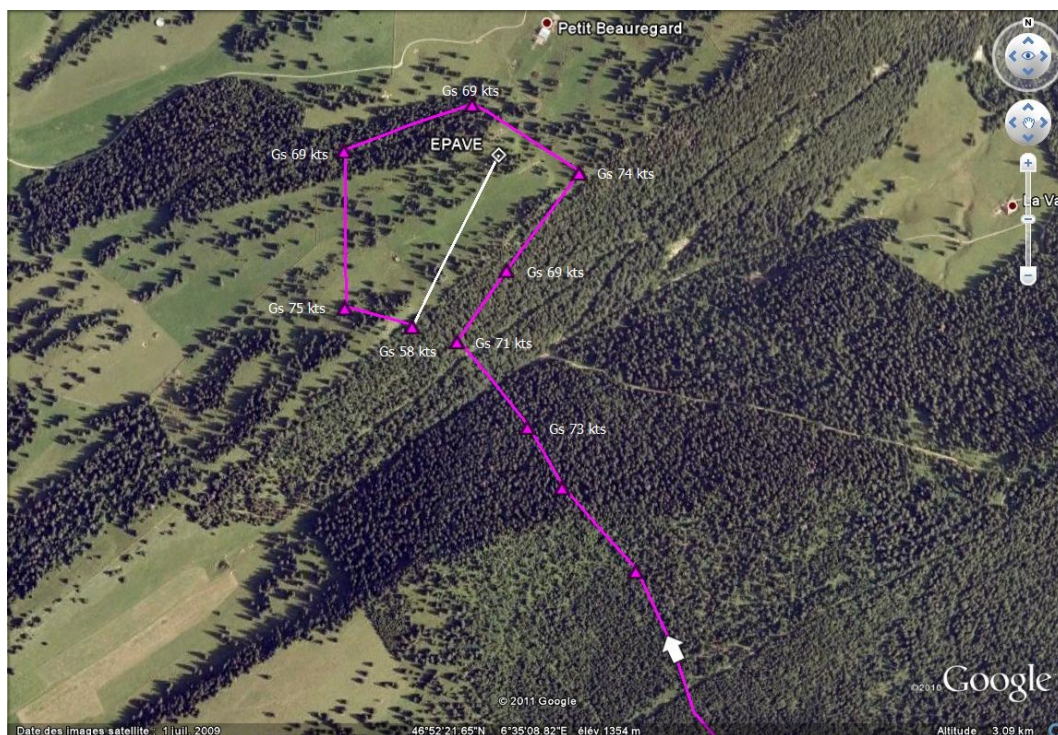
Les vitesses sol restituées par le *tracker* du radar Grand-Ballon ont une précision de 5-8 kt, avec cependant une dispersion un peu plus élevée dans les dernières secondes de vol enregistrées.

Fig. 8 : Vitesses sol restituées par le *tracker* de Grand-Ballon.
