# **Schlussbericht Nr. 2177 der Schweizerischen Unfalluntersuchungsstelle SUST**

über den Unfall des Segelflugzeuges  
ASK 23 B, HB-1967

vom 6. Oktober 2012

Flugfeld Amlikon (LSPA),  
Gemeinde Amlikon-Bissegg/TG

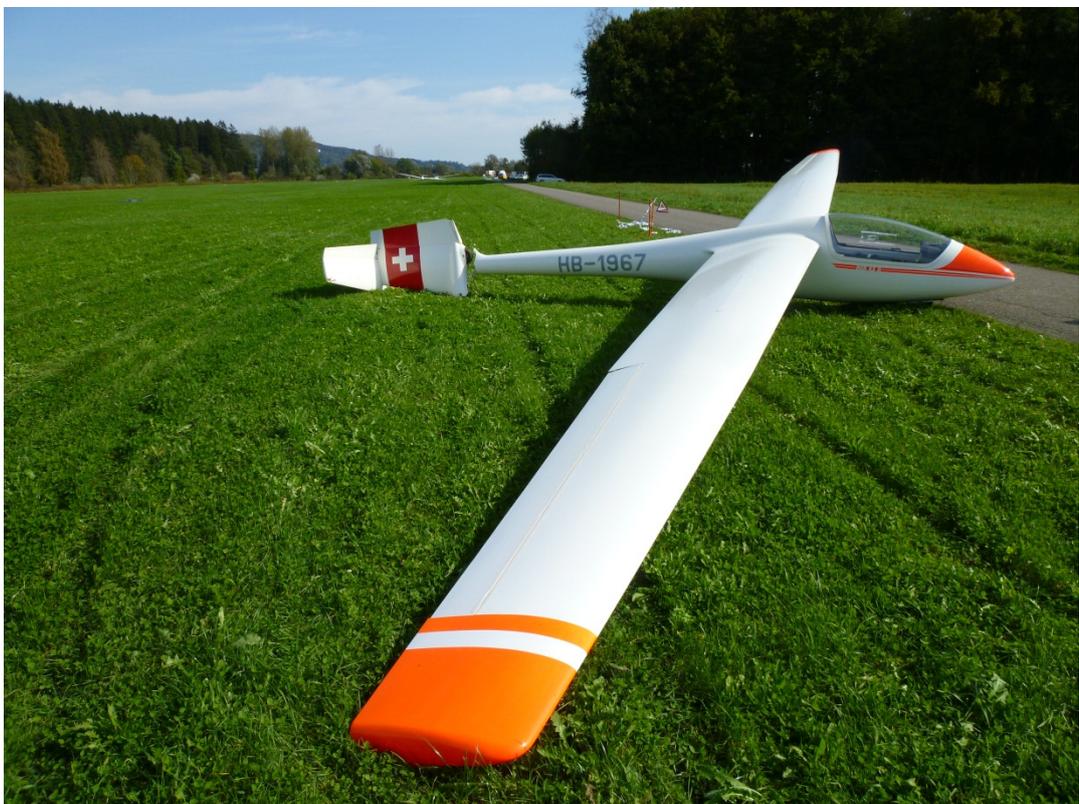
**Abbildung 1:** Lage der HB-1967 nach dem missglückten Windenstart auf dem Flugfeld Amlikon.

Die HB-1967 kam nach ungefähr 270 m am linken Rand der Piste 27 zum Stehen. Die Rumpfröhre war unmittelbar vor dem Seitenleitwerk gebrochen. Der Flugschüler blieb unverletzt.

Durch den Aufschlag des Segelflugzeuges auf der Piste wurde die Rumpfröhre vor dem Seitenleitwerk gebrochen. Beim linken Tragflügel wurde die Schale bei der Wurzelrippe vorne bis über den Holm gestaucht. Des Weiteren wurden das Höhensteuer, der Höhenruderantrieb, das Seitenruder, sowie der Beschlag und die Verriegelung der Cockpithaube beschädigt.

Das Bundesamt für Zivilluftfahrt (BAZL) soll sicherstellen, dass künftig bei Zulassungen von Segelflugzeugen eine Sicherheitsvorrichtung vorgesehen wird, welche ein ungewolltes Ausfahren der Bremsklappen verhindert, ohne dass für den Piloten zusätzliche Manipulationen anfallen.
