Schlussbericht Nr. 2178 der Schweizerischen Unfalluntersuchungsstelle SUST

über den Unfall des Helikopters
Schweizer 269C, HB-XYI

vom 11. November 2010

Lanzenhäusern, Obereichi,
Gemeinde Wahlern/BE

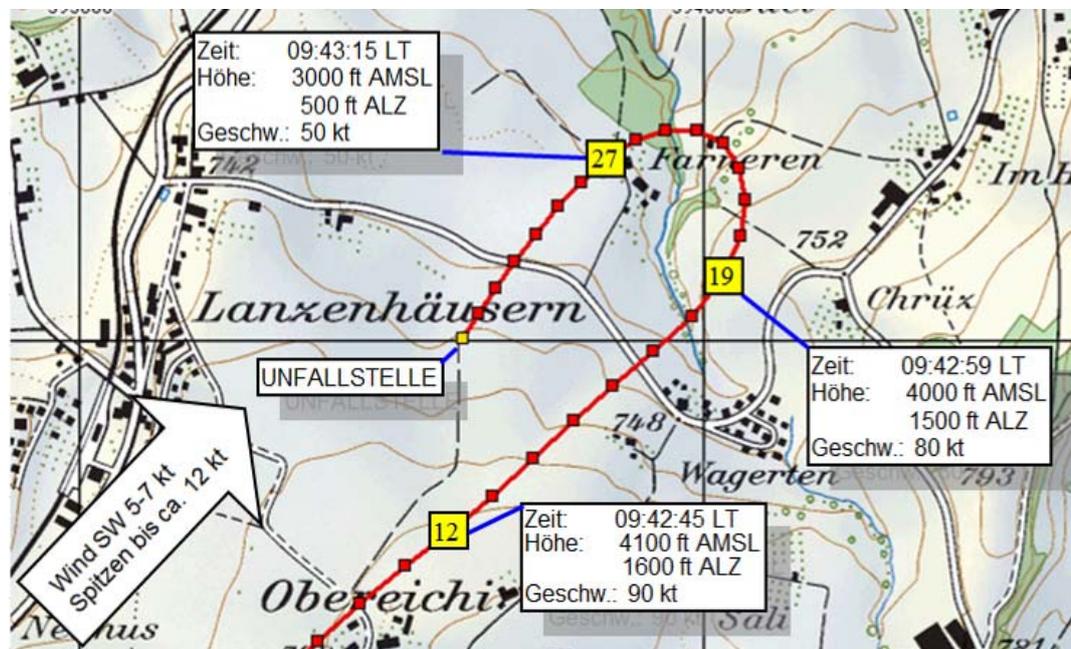
Kurz vor 09:43 Uhr (siehe Abbildung 1 - Referenzpunkt 12) diskutierte die Besatzung die Windverhältnisse und leitete im Raum Wagerten eine Autorotationsübung mit einer 180°-Kurve gegen den Wind ein. Gemäss den Flugwegaufzeichnungen erfolgte das Einleiten dieses Manövers auf einer Höhe von ca. 4000 ft AMSL und ca. 1500 ft über der geplanten Landestelle (siehe Abbildung 1 - Referenzpunkt 19). Gemäss GPS-Aufzeichnungen betrug in der dann folgenden 180°-Kurve, innerhalb der Referenzpunkte 19 und 27, die mittlere Sinkrate mehr als 3500 ft pro Minute.

Abbildung 1: Flugweg in der Endphase. Die Daten wurden im Zwei-Sekunden-Intervall aufgezeichnet. ALZ entspricht der Höhe über dem vorgesehenen Landeplatz. Die angegebenen Geschwindigkeiten entsprechen der Geschwindigkeit über Grund.

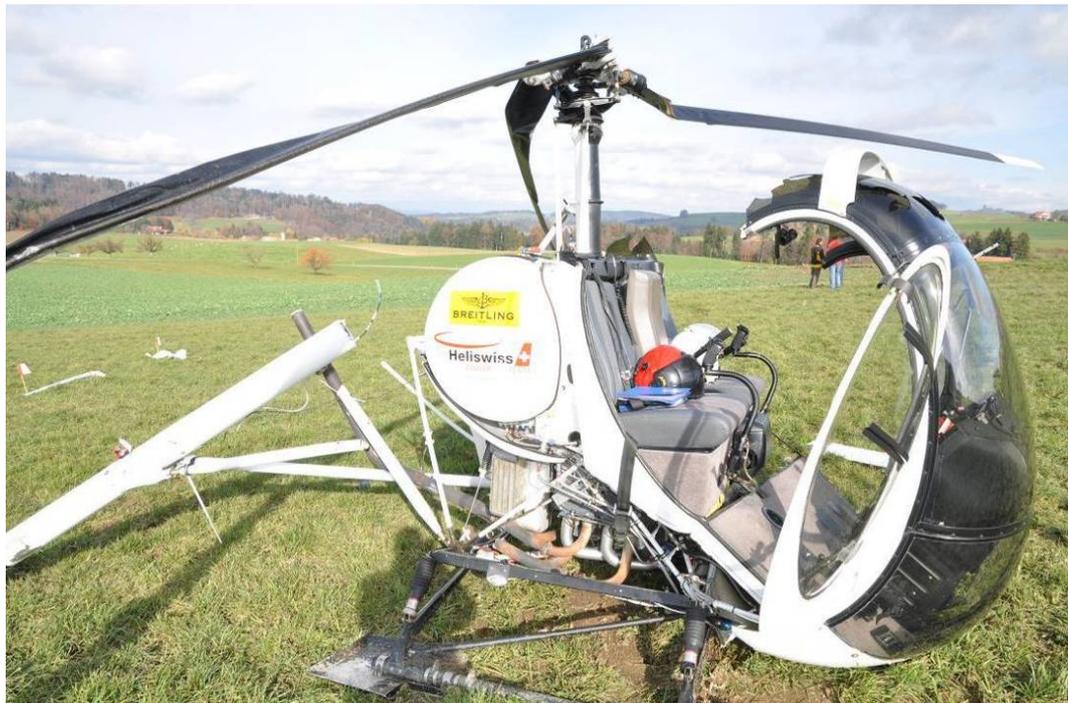
Durch den harten Aufprall bei der Landung wurde das Landegestell gestaucht und deformiert. Die Kabine brach vor den beiden Pilotensitzen und wurde nach vorne geknickt. Die Hauptrotorblätter wurden alle stark deformiert.

Abbildung 2: Endlage des Helikopters.

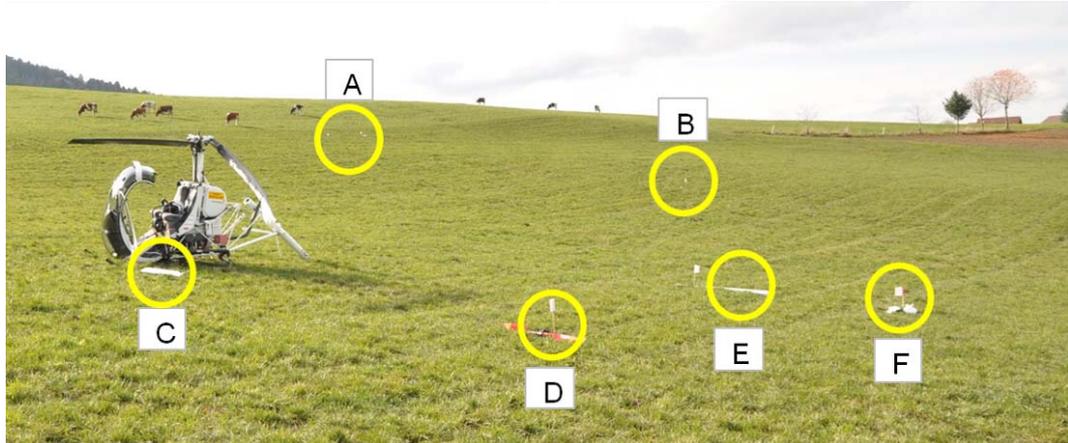
Das Heck und die darin laufende Antriebswelle waren im Bereich Zentralstruktur/Befestigung Heckausleger (*tailboom*) abgebrochen und in zwei Teile getrennt worden. Die Heckrotoreinheit wurde vom Heck getrennt. Der hintere Teil des Heckauslegers wurde hangaufwärts geschleudert (Abbildung 3, Position A). Die grosse Distanz zum Hauptwrack liess auf eine hohe Aufschlagenergie schliessen.

Abbildung 3: Übersicht der Wracklage.
 A: Struktur des Heckauslegers
 B: Strukturteil
 C: Horizontaler Stabilisator
 D: Heckrotor und Getriebe
 E: Antriebswelle des Heckrotors
 F: Strukturteil

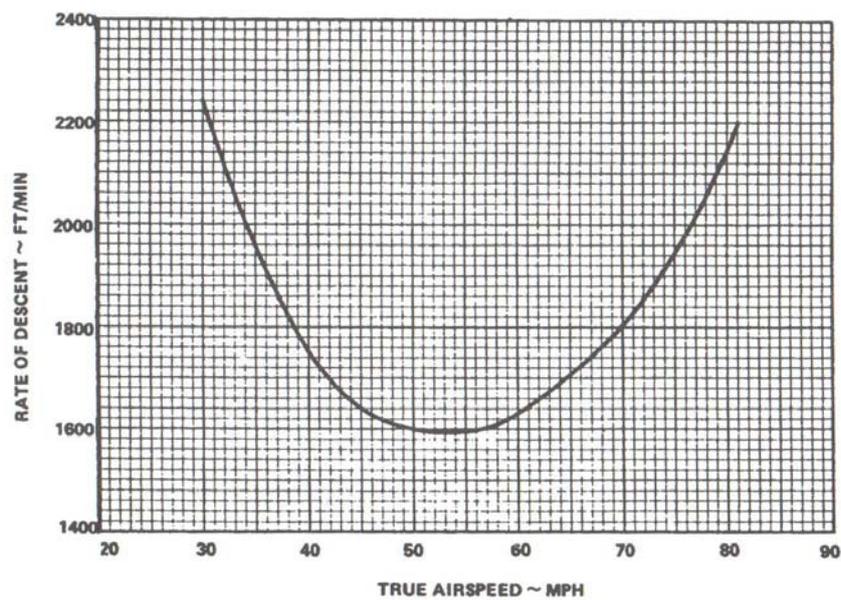
Figure 8-10. Rate of Descent

Diese beiden Geschwindigkeiten beim Helikopter Schweizer 269C sind im PFM aus der Figur 8-10 (siehe Anlage 1) abzuschätzen. Sie liegen im Bereich von ca. 45 kt als Geschwindigkeit für das geringste Sinken respektive ca. 60 kt als Geschwindigkeit für den besten Gleitwinkel. Bei Geschwindigkeiten ausserhalb dieses Geschwindigkeitsbereichs nimmt die Sinkgeschwindigkeit stark zu. Basis für die Figur 8-10 war eine Rotordrehzahl während der Autorotation von 471 RPM.

Die Vorwärtsgeschwindigkeiten in dieser Grafik wurden in Landmeilen pro Stunde (*true airspeed* – TAS) angegeben. Im vorliegenden Fall kann diese in etwa mit der angezeigten Geschwindigkeit gleichgesetzt werden.
