Schlussbericht Nr. 2180 der Schweizerischen Unfalluntersuchungsstelle SUST

über den schweren Vorfall des Flug-
zeuges Cessna 172S, HB-CQW

vom 27. November 2011

Lirenfeld, Gemeinde Kappel am Albis/ZH

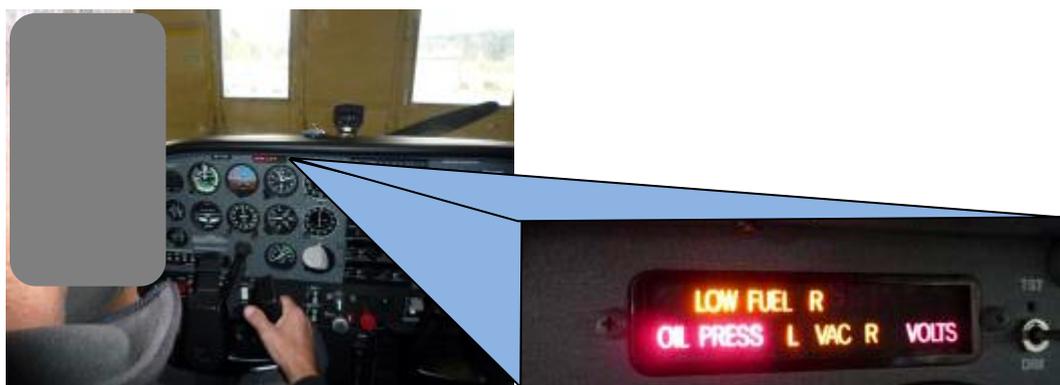
Abbildung 1: Position des *warning display* im Cockpit des Flugzeuges. Die Vergrößerung zeigt die Hinweisschrift *LOW FUEL R*, die bei einem geringen Treibstoffstand im rechten Tank angezeigt wird.

Weiter machte der Pilot geltend, dass auf Grund seiner Körpergrösse die Hinweisschrift *LOW FUEL* auf dem *warning display* für ihn nicht sichtbar gewesen sei.

Das *warning display* mit den integrierten *LOW FUEL*-Warnanzeigen ist in das Instrumentenbrett eingebaut und befindet sich unmittelbar unter dem Blendschutz über den Instrumenten für die Anzeige der Flughöhe und der Fluglage. Dies kann dazu führen, dass bei hoher Sitzposition insbesondere grössere Piloten gezwungen sind, ihren Kopf nach vorne oder seitlich zu neigen, um die Warnanzeigen ablesen zu können, weil diese sonst durch den Blendschutz abgedeckt werden.

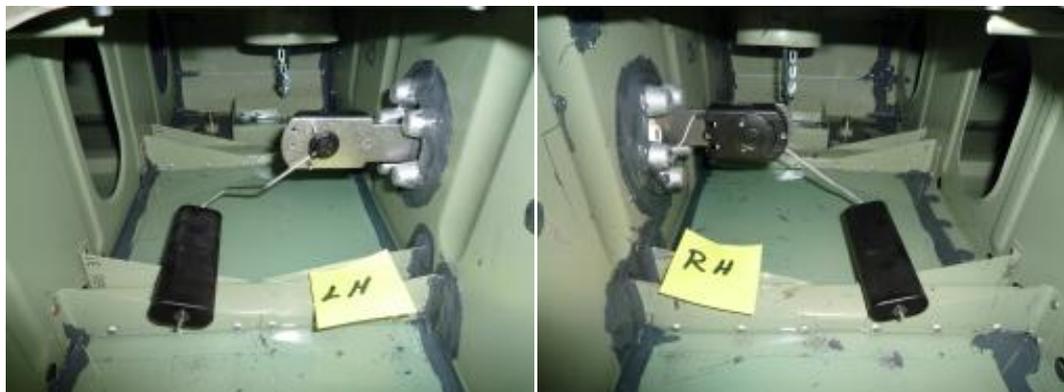
Beim Auswechseln der Füllstandsensoren hatte eine Verwechslung stattgefunden, welche dazu geführt hatte, dass der Füllstandssensor für den linken Tank in den rechten Tank und der für den rechten Tank vorgesehene in den linken Tank eingebaut worden waren. Dies hatte zur Folge, dass der jeweilige Schwimmer bei leerem Tank nicht auf dem Tankboden auflag, sondern auf einer Strebe im Tank. Dies führte dazu, dass bei geringem Tankinhalt nicht der tatsächliche Inhalt gemessen bzw. angezeigt wurde. Bei leeren Flügeltanks links wie auch rechts blieb die Anzeige bei 2 bis 3 US Gal stehen.

Abbildungen 2 und 3: Seitenverkehrter Einbau der Füllstandsensoren, welcher dazu führte, dass die Schwimmer bei geringem Treibstoffstand auf der Tankstruktur auflagen.

Es wurde festgestellt, dass am 1. Februar 2008 aufgrund einer Beanstandung die beiden Füllstandsensoren der Flügeltanks ersetzt und dabei falsch eingebaut worden waren. Aus Sicht einer fehlerresistenten Auslegung (*fail safe design*) muss bemängelt werden, dass die Füllstandsensoren so konzipiert sind, dass sie offenbar ohne Schwierigkeit seitenverkehrt montiert werden können.

Die fehlerhafte Montage der Füllstandsensoren führte dazu, dass die Tankanzeigen bei leeren Tanks je einen Treibstoffstand von 2 bis 3 US Gal anzeigten. Es fällt dabei auf, dass dieser Umstand seither nicht behoben oder zumindest nicht bemängelt wurde.

Die Überprüfung der Tankanzeigen ergab, dass diese bei einem Tankinhalt von über 5 US Gal weniger Treibstoff anzeigten, als tatsächlich zur Verfügung stand. Der falsche Einbau der Füllstandsensoren wirkte sich erst dann aus, wenn die Schwimmer auf der Strebe im Tank zum Aufliegen kamen, was bei einer Anzeige von 2 bis 3 US Gal der Fall war.
