# **Rapport final no. 2181 du Service d'enquête suisse sur les accidents SESA**

concernant l'accident de l'avion  
BAE146-200, G-ZAPN

survenu le 26 décembre 2011

Aéroport de Sion/VS (LSGS)

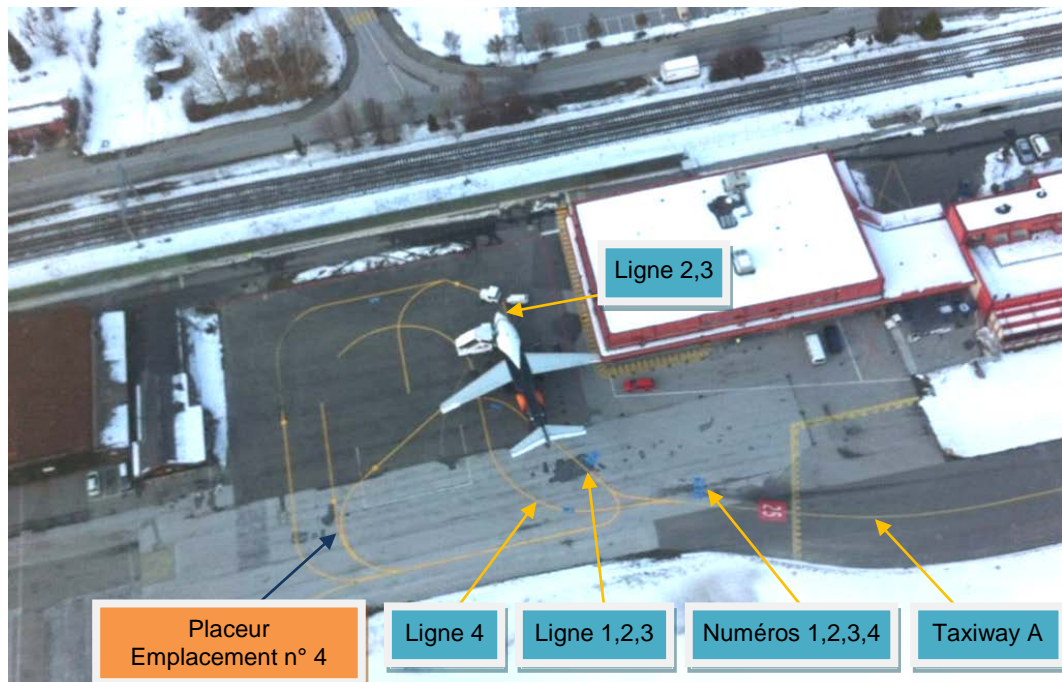
Illustration 1: Vue aérienne du *Transit Parking* après l'accident

Le contrôleur sol ne délivre aucune autre directive à l'équipage. Celui-ci poursuit son roulage vers le placeur en suivant la ligne centrale jaune du taxiway Alfa (voir illustration 1) qui jouxte le terminal de l'aéroport.

Le placeur, portant un gilet de couleur orange et munis de torches de guidage, est positionné dans le prolongement de la ligne de l'emplacement numéro 4 destiné à la position finale de l'avion (voir illustration 1).

Le placeur fait face à l'avion qui suit la taxiway A et, selon sa déclaration, indique au pilote de continuer tout droit pour le guider sur la ligne 4. Le commandant décide de tourner à droite de son propre chef. Le placeur, toujours selon son témoignage, donne des indications pour corriger la trajectoire de l'avion. Comme le pilote continue son virage, il se déplace vers le centre du *Transit Parking* et lui fait signe de stopper.

Pendant le virage, le copilote qui est assis à droite dans le cockpit, observe le bout de l'aile droite et indique à son commandant de ne plus virer sur sa droite, puis immédiatement après, il lui dit de stopper. Le commandant arrête l'appareil alors que le bout d'aile s'est glissé et coincé sous l'avant-toit du terminal, à l'angle sud-ouest du bâtiment.

Les moteurs sont arrêtés et les passagers débarquent normalement. L'appareil se trouve sur la ligne des emplacements 2 et 3.

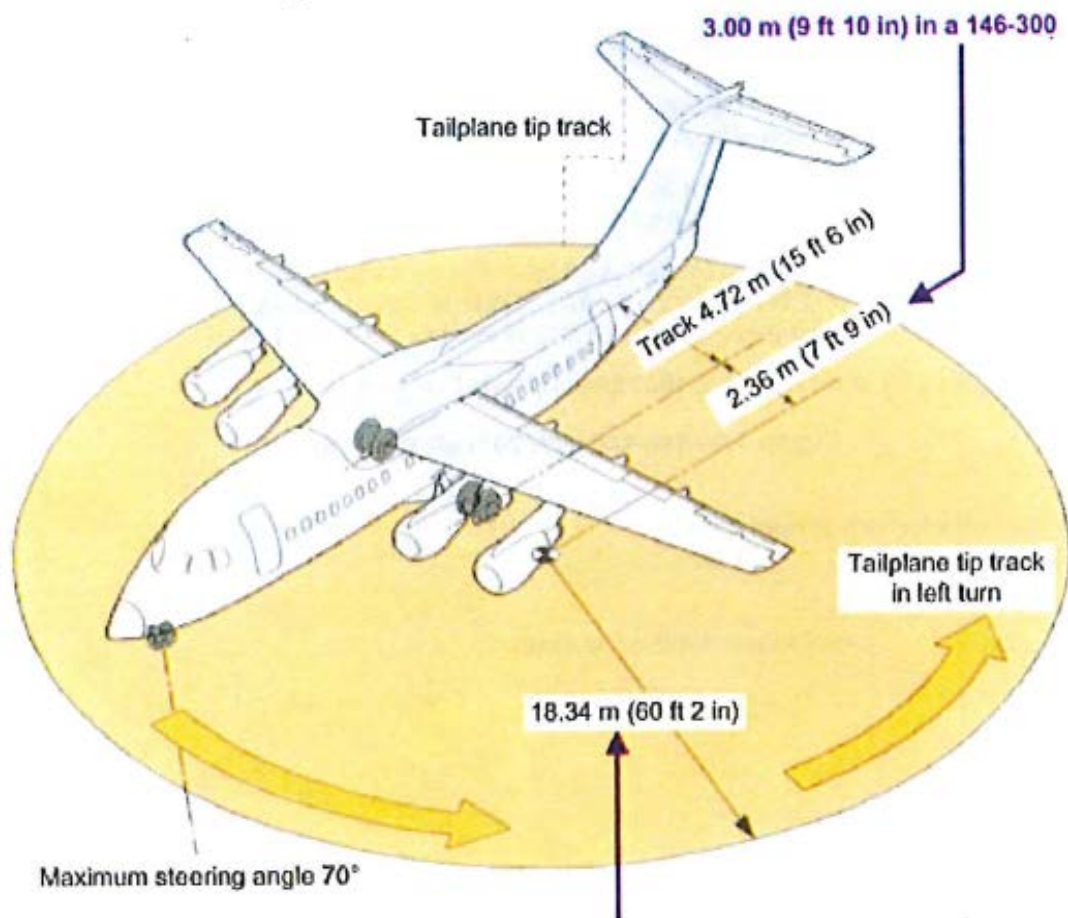
**Illustration 2** : Rayon de virage avec 70° d'angle de braquage – *Turning radius, BAE 146-200 with 70° left steering*

Diamètre minimal permettant le demi-tour : 36.68 m

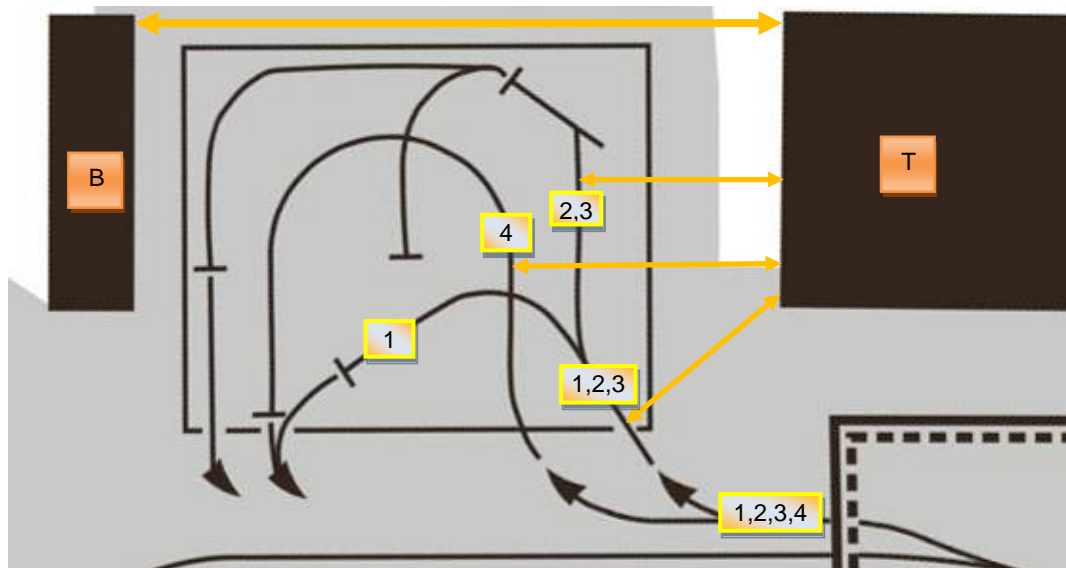
**Illustration 3** : Marquage du *Transit Parking* (source: AIP), les flèches jaunes et les numéros ont été rajoutés par le SESA.

- Distance entre l'angle du Terminal T et la ligne 1,2,3 : 13.90 m
- Distance entre le Terminal T et la ligne 2, 3 : 12.60 m
- Distance entre le Terminal T et la ligne 4 : 19.55 m
- Distance entre le Terminal T et le Bâtiment B : 61.10 m

La numérotation des emplacements ne figuraient pas sur les cartes sol de l'AIP, qui est la source officielle de toutes les publications mises à disposition pour les équipages. De plus, le carré figurant sur la carte ne correspondait pas au marquage existant au sol (voir illustration 3).

- La ligne jaune « 2/3 » ne permet pas le passage d'un BAE146.
- La ligne jaune « 4 » permet à un BAE146 de stationner sur le *Transit Parking*.
- L'illustration du *Transit Parking* dans l'AIP ne comporte aucune numérotation de voie de cheminement.

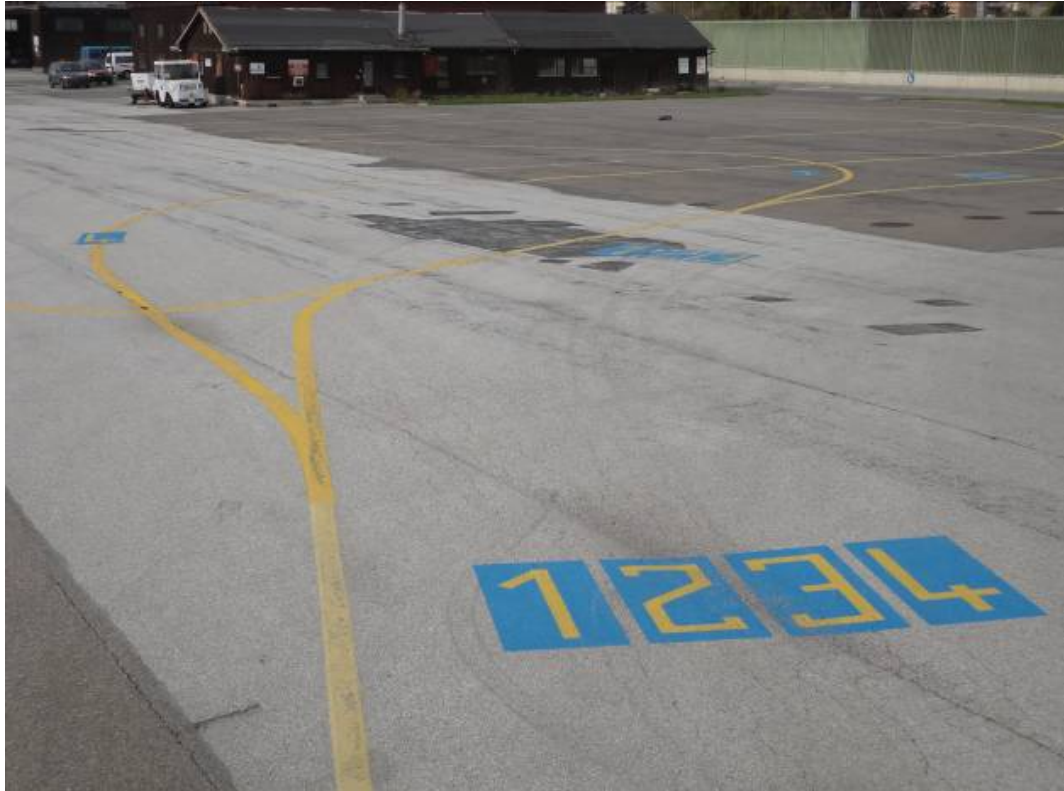
**Illustration 4:** Marquage du *Transit Parking*

A l'entrée du *Transit Parking* la ligne jaune du taxiway A se partage en deux lignes de même couleur, l'une munie des numéros 1, 2 et 3 et l'autre du numéro 4, désignant les emplacements de stationnement (voir illustration 4).

Les illustrations ci-dessus précisent le marquage de l'emplacement *Transit Parking* tel qu'il était au moment de l'accident. L'illustration 4 présente la numérotation des lignes donnant accès aux quatre places de stationnement sur le *Transit Parking*.

Le marquage au sol et plus particulièrement la numérotation prêtent à confusion. En plus, la documentation à disposition des équipages n'était pas complète en ce qui concerne le marquage du *Transit Parking*.
