Schlussbericht Nr. 2182 der Schweizerischen Unfalluntersuchungsstelle SUST

über den Unfall des Gasballons
Wörner NL-1000/STU, HB-QHJ

vom 25. Juni 2011

Müliwisstrasse, Fisibach/AG
15 km nordwestlich des Flughafens Zürich

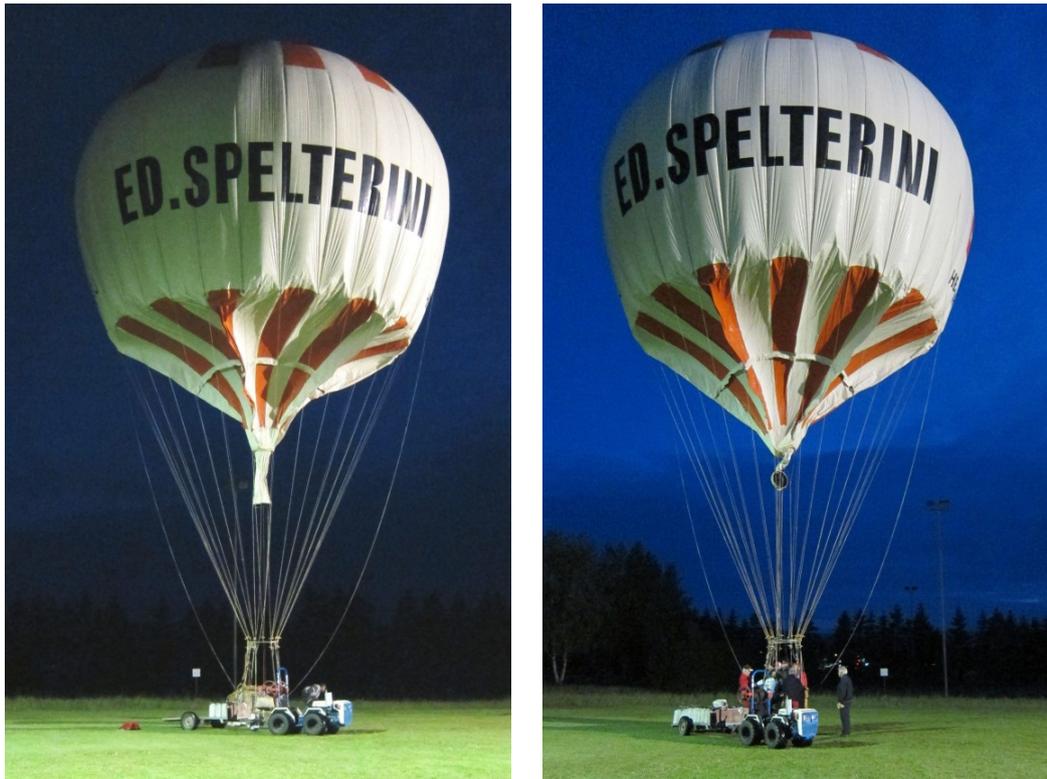
Abbildung 1: Der Ballon kurz vor dem Start. Deutlich sichtbar die nicht vollständig gefüllte Hülle. Der Füllansatz (Appendix) am unteren Ende der Hülle ist auf dem linken Bild offen, auf dem rechten, welches etwas später aufgenommen wurde, teilweise hochgezogen, d.h. der untere Holzring (Pöschelring) ist um ungefähr 90 Grad gedreht.

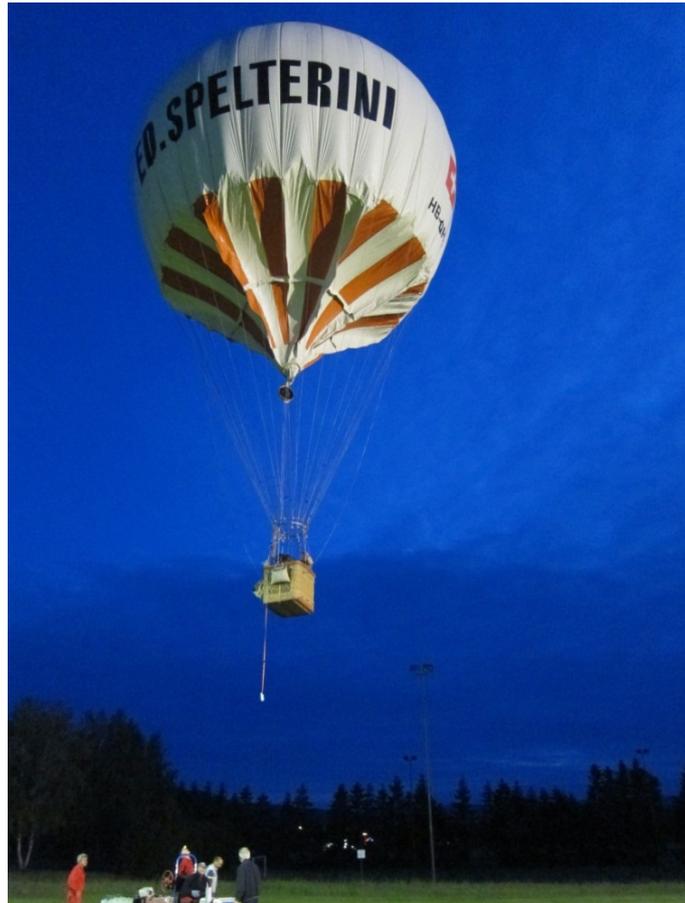
Abbildung 2: Der Ballon kurz nach dem Start. Der Füllansatz (Appendix) ist teilweise hochgezogen.

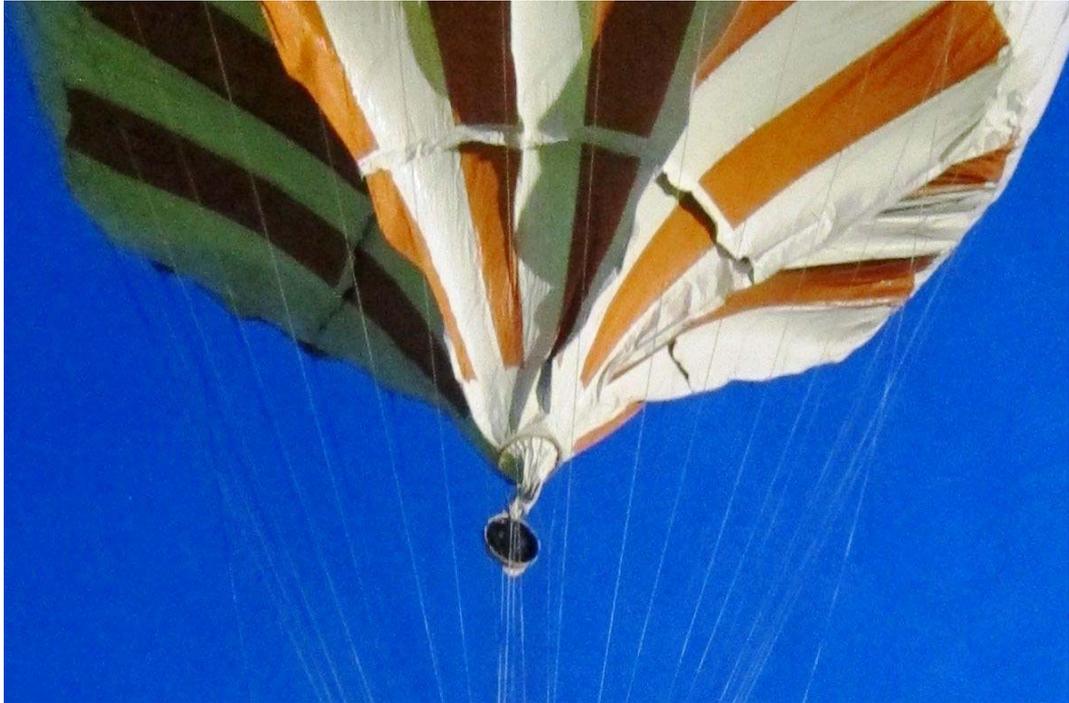
Abbildung 3: Vergrößerter Ausschnitt der Abbildung 2, welcher den Füllansatz (Appendix) zeigt. Der untere Holzring (Pöschelring) ist um ungefähr 90 Grad gedreht.

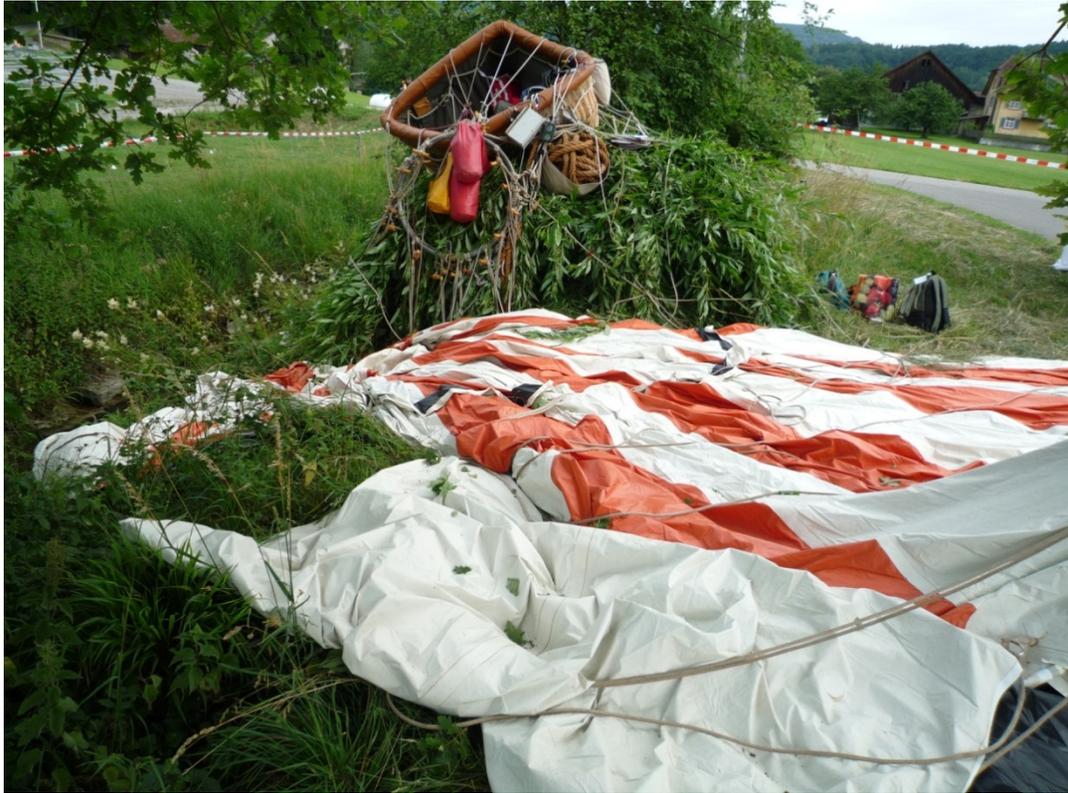
Abbildung 4: Aufschlagstelle des Korbes auf einem Baumstrunk, daneben die schlaaffe Hülle.

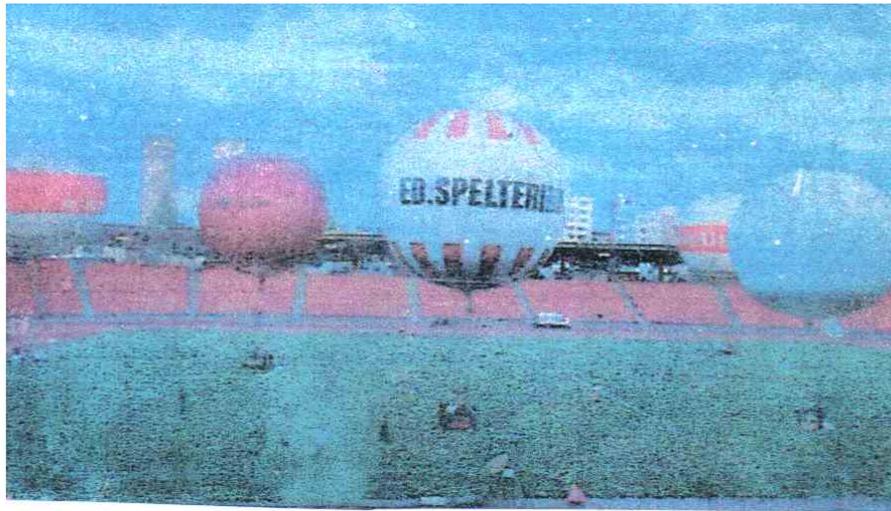
Abbildung 7: Eingescannte Version des Originalfotos in Kleinformat.

Der entsprechende Bereich der Hülle (entspricht Bahn 9 im Risschema in Anlage 2) wurde nach dem Unfall eingehend untersucht. Aufgrund der geringen Elastizität der Hülle würde sich eine Überfüllung gemäss Hersteller in einer Delaminierung des Hüllenmaterials manifestieren. Es konnten keine Auffälligkeiten festgestellt werden.

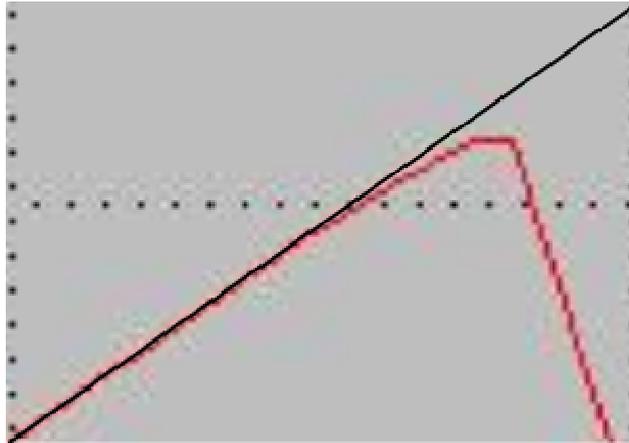
Die maximale Höhe gemäss Aufzeichnung betrug 3149 m, was einer Druckhöhe von ca. 3068 m bzw. ca. 10 066 ft entsprach. Gemäss Formel (1) wurde also ein minimaler Druck von ca. 695 hPa gemessen. Da die Aufzeichnungen in Intervallen von 20 s erfolgten, könnte die tatsächlich erreichte maximale Höhe auch etwas höher gewesen sein. Der Verlauf der Daten im Bereich der maximalen Höhe ist in Abbildung 10 dargestellt.

Abbildung 10: Im Bereich der maximalen Höhe vergrösserter Ausschnitt der aufgezeichneten Höhen gemäss Multifunktionsgerät Aircotec Primus. Die Aufzeichnungen erfolgten in Intervallen von 20 s. Die gesamte Breite des Ausschnitts entspricht ca. 300 s, die gesamte Höhe ca. 1000 m, wobei die Höhen bei einer Druckhöhe von ca. 2370 m beginnen. Die an die Daten gelegte Tangente (schwarz) entspricht somit einer konstanten Steiggeschwindigkeit von ca. 3.3 m/s.

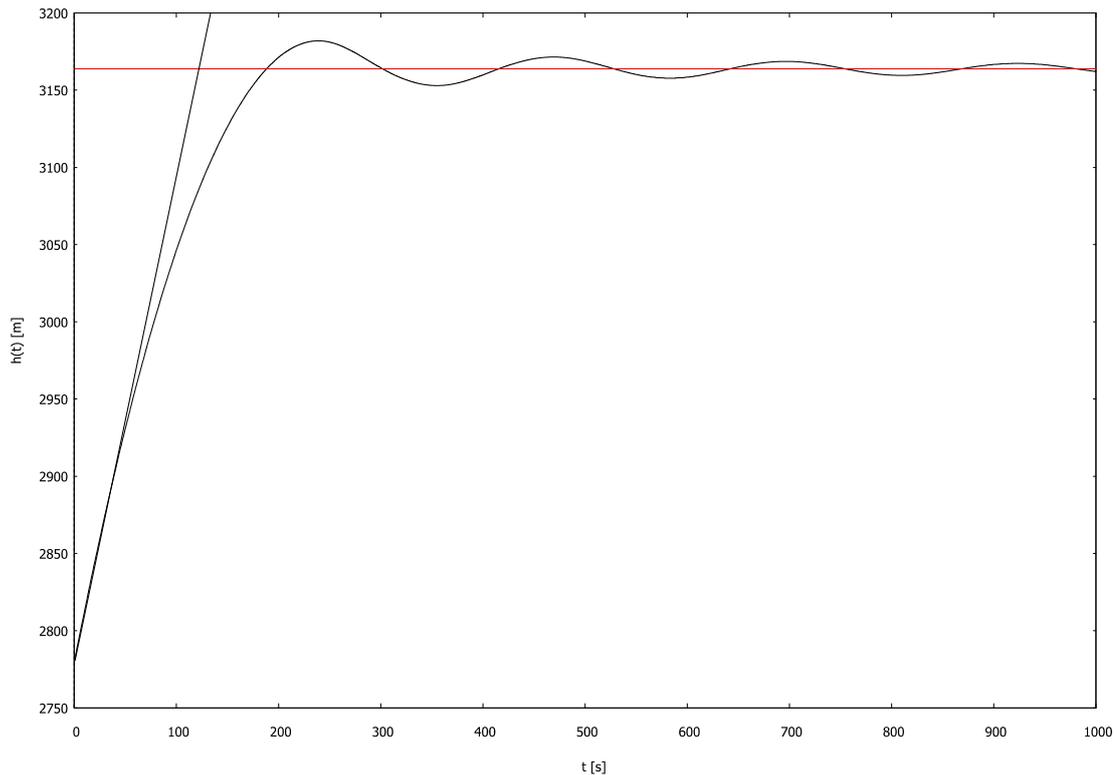
Abbildung 11: Dynamik zwischen Prall- und Normalhöhe gemäss mathematischer Simulation. In rot eingezeichnet die Normalhöhe, welche für die gewählten Daten bei ca. 3170 m liegt. In schwarz eingezeichnet die der Anfangsgeschwindigkeit entsprechende konstante Steiggeschwindigkeit von 3.31 m/s.

Die Dynamik zeigt einen Aufstieg, welcher bis rund 200 m über der Prallhöhe nahe der Tangente der anfänglichen Steiggeschwindigkeit verläuft. Danach beginnt die Kurve langsam abzuflachen. Erst mit relativ grosser Annäherung zur Normalhöhe erfolgt ein markantes Abflachen, wobei der Ballon aufgrund der Massenträgheit die Normalhöhe zunächst leicht überschiesst und sich dieser dann oszillatorisch annähert.

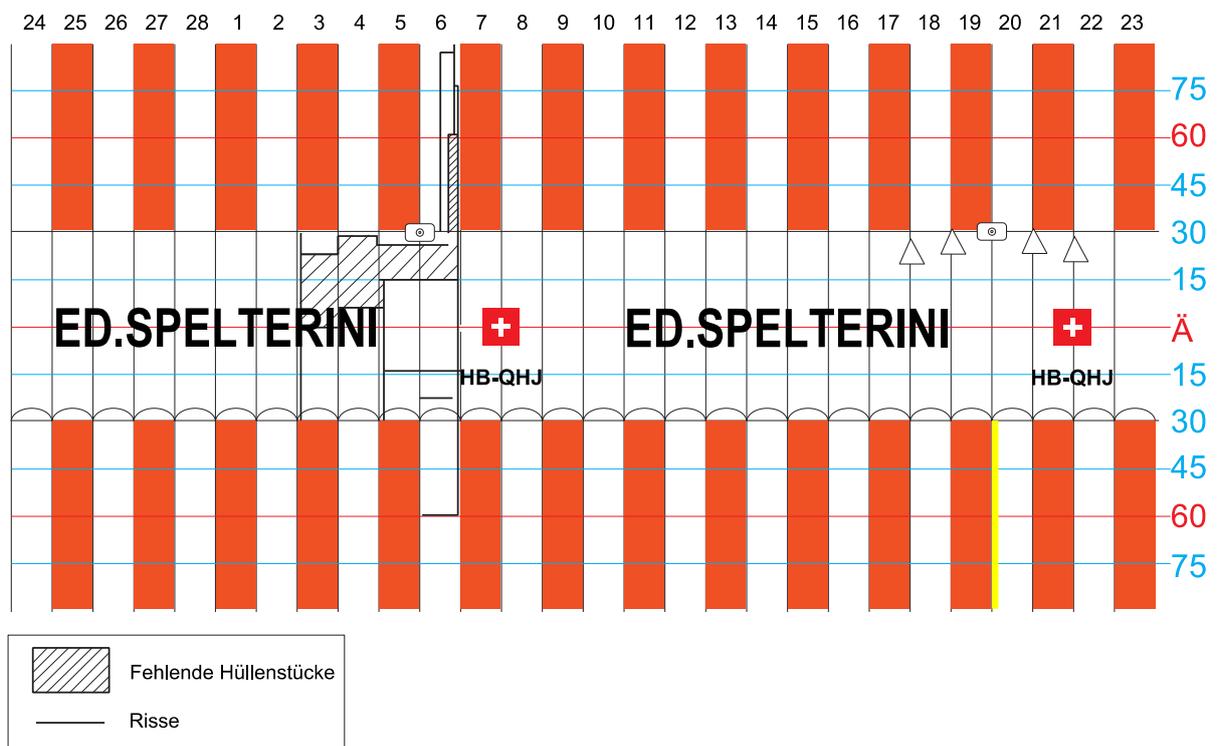
Anlage 2

- Die Hülle wies verschiedene Risse in Längs- und Querrichtung auf. Ein detailliertes Schema über die Schäden der Hülle wurde erstellt (Anlage 2) und die gefundenen Fetzen nach Möglichkeit wieder eingepasst.

- Der markanteste Riss verlief in Bahn 6 (Nummerierung willkürlich) von ca. 60 Grad unterhalb des Äquators bis nach oben zur Parachute-Öffnung.
- Der Riss der Liekleine lag 14 cm neben der Stelle, wo der markante Riss die Parachute-Öffnung erreichte.

- Die Bahnen 6, 5, 4 und 3 wiesen Längs- und Querrisse im Mittelteil, d.h. im Bereich zwischen 30 Grad ober- und unterhalb des Äquators, auf.
- In diesem Bereich fehlten einige Stücke der Hülle.

- Im oberen Teil der Hülle wies Bahn 6 im Wesentlichen drei vertikale Hauptrisse auf.
- Die restlichen Bahnen wiesen keine sichtbaren Beschädigungen vom Unfall auf. Es gab etliche Reparaturstellen.

Die Untersuchung des markanten Hauptrisses in Bahn 6 zeigte, dass der Riss mit sehr grosser Wahrscheinlichkeit ausgehend vom oberen Bereich der Hülle einerseits nach ganz oben bis zur Parachute-Öffnung, andererseits nach unten bis unter den Lastgurt verlief.

Dies beweist, dass unter der These eines prallen Ballons der Appendix bei Eintritt des Ereignisses vollständig geschlossen war und der Ballon daher die Prallhöhe mit vollständig geschlossenem Appendix überschritten hatte. Dadurch baute sich in der Hülle ein mit zunehmender Höhe grösser werdender Überdruck auf, so dass das Risiko eines Platzens kontinuierlich zunahm. Schliesslich muss dieser Überdruck so gross geworden sein, dass die Hülle an ihrer schwächsten Stelle riss und das Traggas schlagartig ausströmte. Dabei ist es wahrscheinlich, dass das Platzen der Hülle aufgrund der doch etwas geschwächten Hüllenstruktur bereits bei einer geringeren Überschreitung der Prallhöhe erfolgte, als dies mit einer völlig intakten Hülle der Fall gewesen wäre. Mit grosser Wahrscheinlichkeit erfolgte das Platzen im oberen Bereich der Hülle und Folgerisse dehnten sich dann horizontal wie vertikal aus (Anlage 2). Dafür spricht der Richtungsverlauf des

markanten Hauptrisses in Bahn 6. Dieser Verlauf des Risses lässt den Schluss zu, dass die Liecele erst nach dem Reissen der Hülle brach.

Schematische Darstellung der Beschädigungen der Hülle (Nummern der Bahnen willkürlich)
