Rapport final no. 2183

concernant l'incident grave (AIRPROX)

entre l'aéronef A319-111, indicatif d'appel
EZS 98DJ

survenu le 06 août 2011 à une distance
de 14 NM WNW de Genève

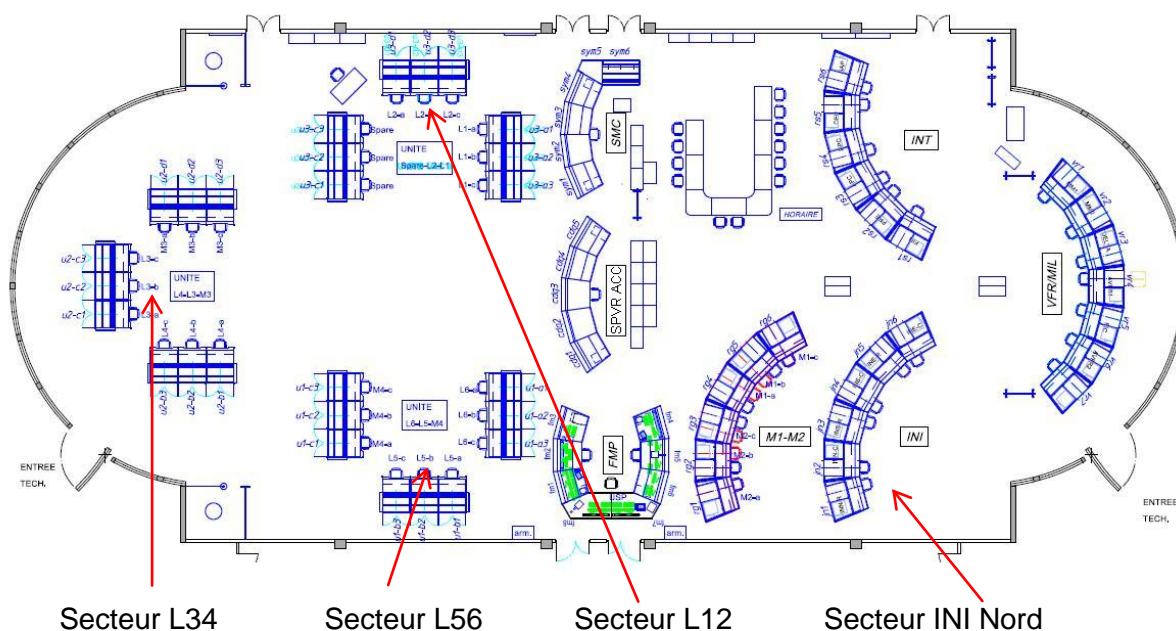
Fig. 1 Sectorisation à Genève au moment de l'incident grave

Au moment de l'incident grave les secteurs L1 et L2 étaient regroupés sous l'appellation L12, L3 et L4 sous L34, ainsi que les secteurs L5 et L6 sous l'appellation L56.

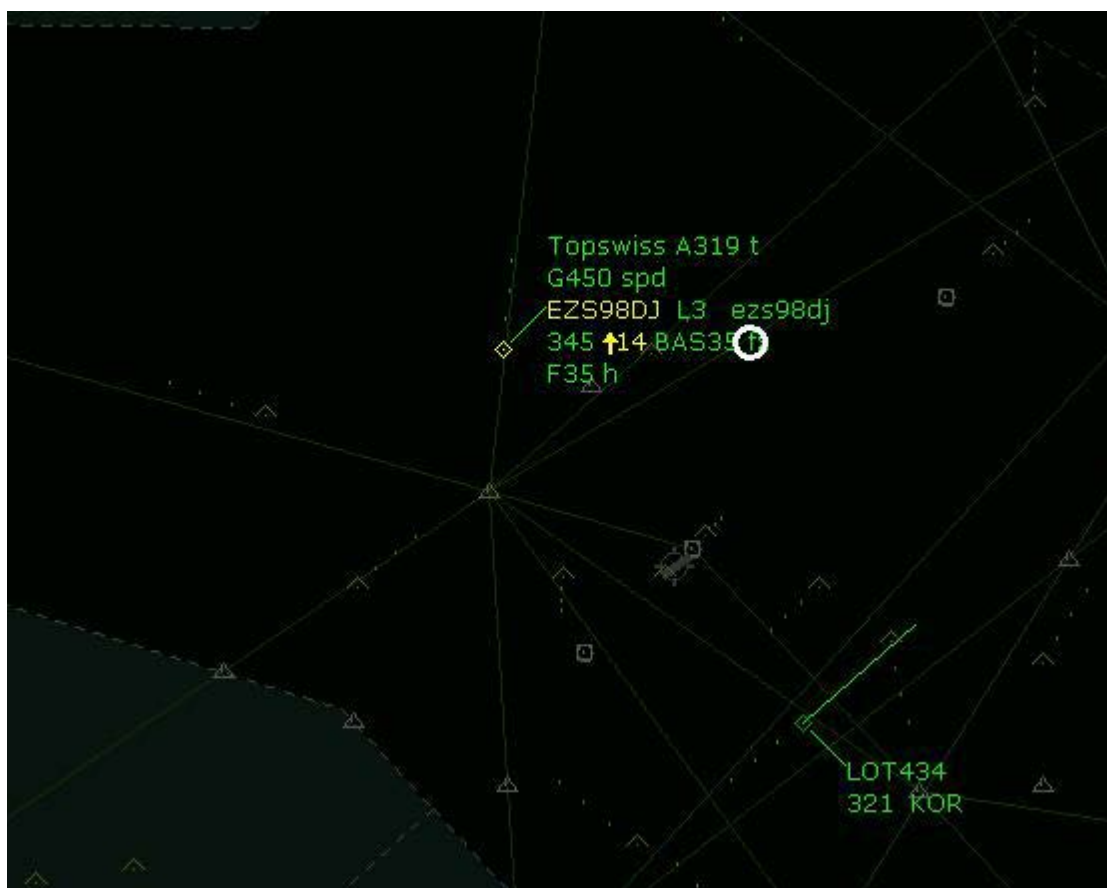
A 16:28:47 UTC, le vol EZS 98DJ est transféré sur la fréquence 127.540 MHz du Centre de contrôle de Marseille. Il se trouve à 8 NM au nord du point MILPA, passant le niveau de vol FL 345 et son taux de montée est de 1400 ft/min.

Fig. 3 Image radar au moment du transfert de communication du vol EZS 98DJ de *Swiss radar* au Centre de contrôle de Marseille

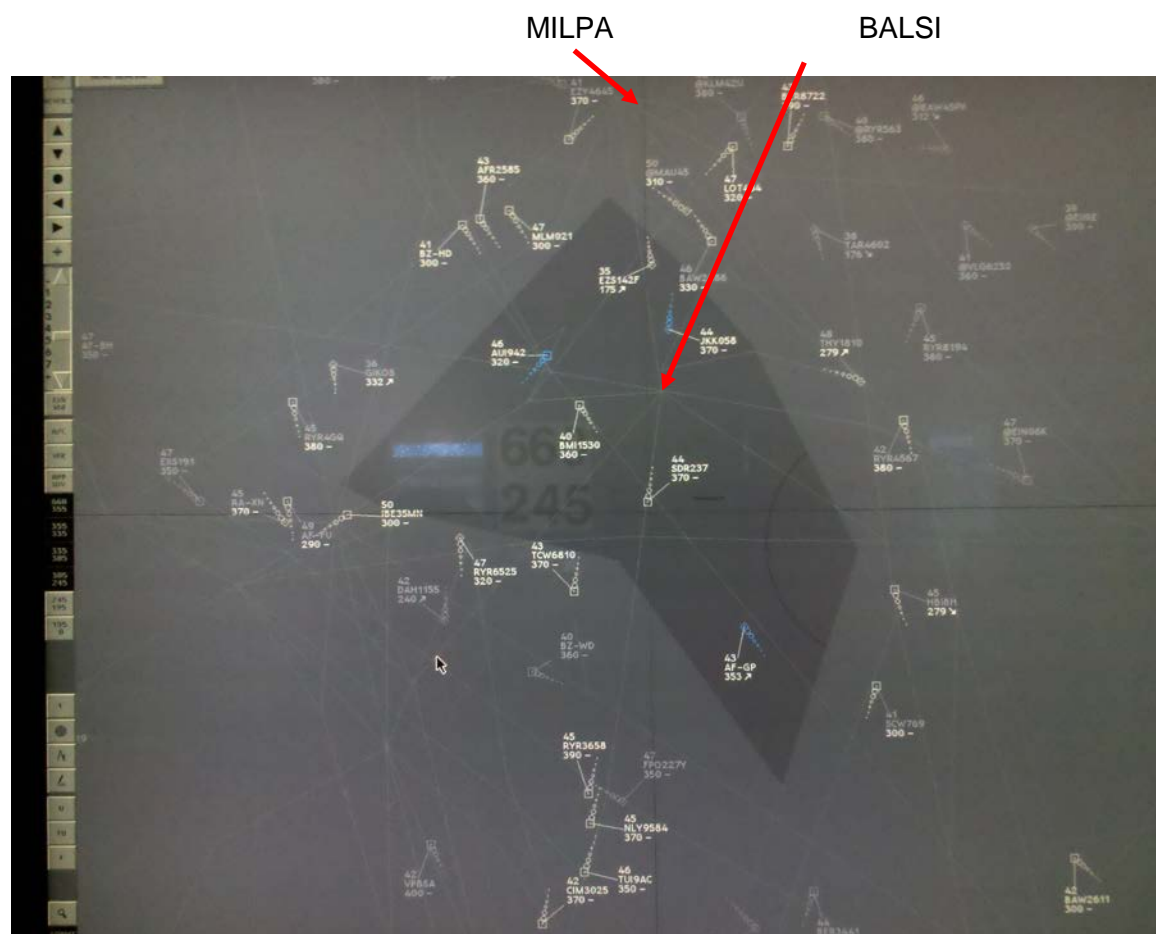
A 16:29:19 UTC, le pilote du vol EZS 98DJ s'annonce sur la fréquence de Marseille: «*Marseille bonjour Top swiss niner eight delta juliett, MILPA BALS flight level three five four climbing three niner zero*». L'avion se trouve à environ 3 NM au nord de MILPA mais n'apparaît toujours pas sur l'écran.

Le contrôleur ne parvient pas à déterminer l'origine de l'appel et s'adresse à 16:29:35 UTC à un autre avion. Pendant cette période l'occupation de la fréquence est élevée.

Fig. 4 Image de l'écran du contrôleur radar du secteur Y1 de Marseille à 16:29:19 UTC lors du premier appel du pilote du vol EZS 98DJ sur la fréquence de ce secteur. L'avion n'est pas encore visible sur l'écran.

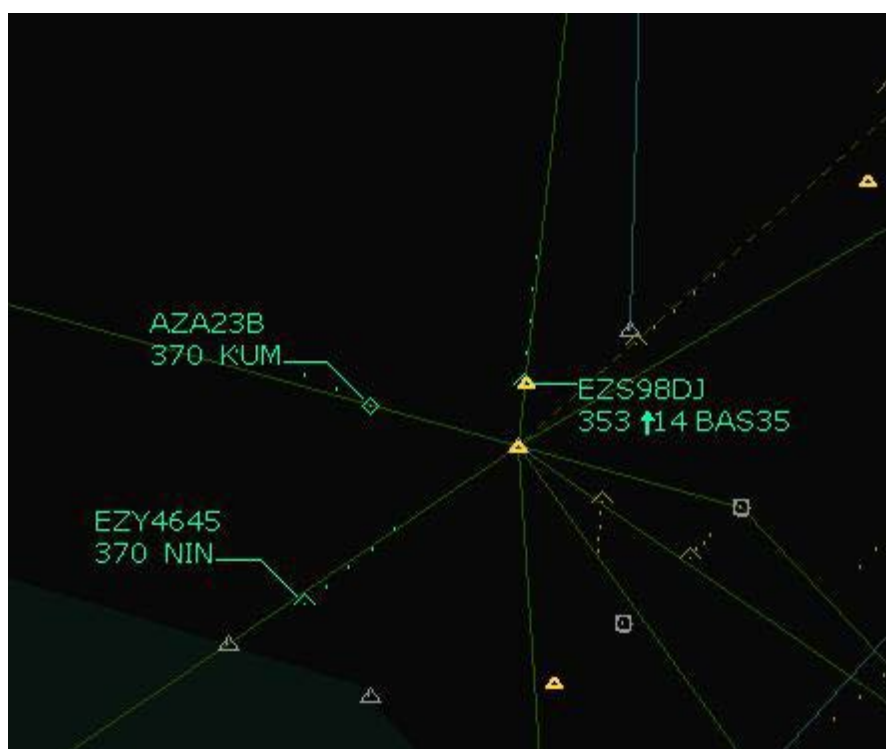
Un peu plus tôt, à 16:29:23 UTC, l'étiquette du vol EZS 98DJ apparaissait sur les écrans radar du secteur L56 du Centre de contrôle de Genève; le vol passait le niveau de vol FL 353 en montée. Ce vol étant inconnu à ce secteur, le *radar planner* RP engagea de suite une coordination téléphonique avec le secteur L34: «*Il monte à combien le Topswiss là?*» Le RP du secteur L34 lui répondit que ce vol avait été autorisé au niveau de vol FL 350 et que le pilote avait bien collationné ce dernier. Le RP du secteur L56 insista auprès des contrôleurs du secteur L34 afin qu'ils ordonnent une descente immédiate au vol EZS 98DJ et qu'ils l'informent d'un trafic convergeant au niveau de vol FL 370. Le RP L34 lui répondit que le vol EZS 98DJ était en contact avec Marseille.

Fig. 5 Première apparition de l'étiquette radar du vol EZS 98DJ sur les écrans du secteur L56

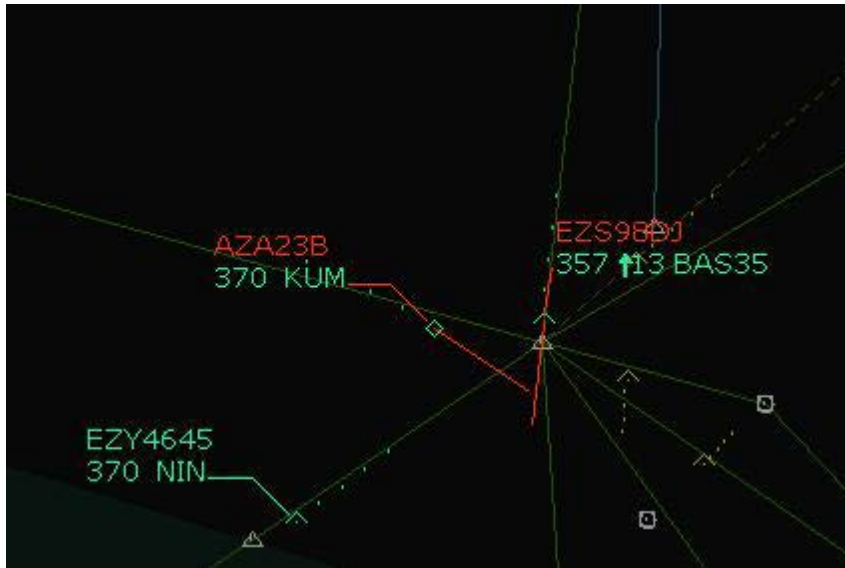
Fig 6 Le STCA s'active aux secteurs L34 et L56 de Genève

A 16:29:38 UTC, le filet de sauvegarde *short term conflict alert* STCA s'active aux secteurs L34 et L56; les distances entre les deux vols sont de 5.15 NM latéralement et de 1300 ft verticalement.
