Rapport final no. 2184 du Service d'enquête suisse sur les accidents SESA

concernant l'incident grave (AIRPROX)

entre l'aéronef de type A320, SWR 194W
et

l'aéronef C56X, AUF 331

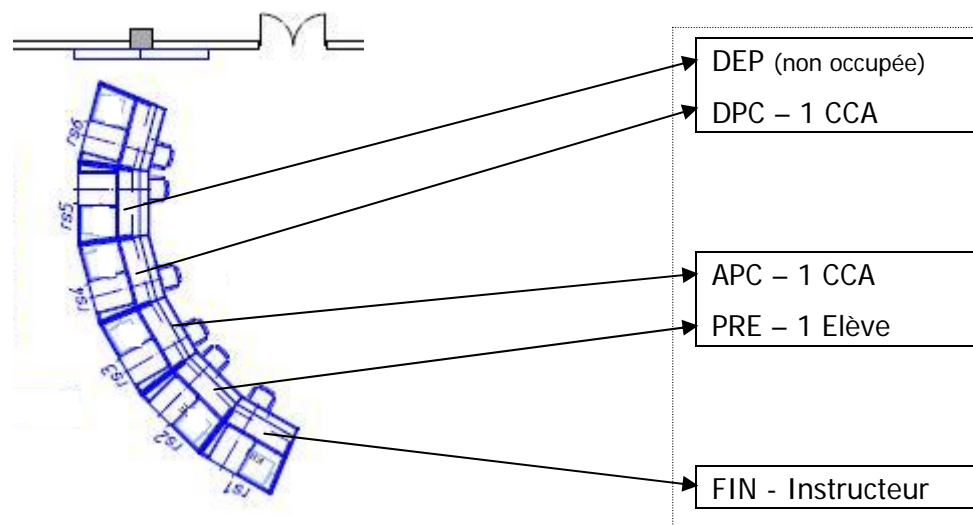
Figure 1 : Répartition des positions de contrôle APP

Les services ATS du secteur d'approche de Genève se composaient des positions de contrôle suivantes : *departure coordinator* (DPC), *departure radar* (DEP), *approach coordinator* (APC), *arrival radar* (PRE) et *final radar* (FIN). A l'exception de la position FIN et DEP toutes les positions de contrôle étaient occupées. La position *arrival radar* (PRE) était desservie par un contrôleur en formation sous la surveillance d'un instructeur (*OJTI* – *on the job training instructor*). Tous deux ont jugé la densité et la complexité du trafic comme faible à moyenne. L'instructeur avait pris place à la position FIN afin de mieux voir l'évolution du trafic à l'arrivée, de disposer d'un écran radar personnel, d'un micro, d'un haut-parleur lui permettant d'écouter la fréquence et d'intervenir sans délai si nécessaire. Il disposait ainsi d'une place de travail complète, sans devoir surveiller le trafic et le travail par-dessus les épaules du contrôleur en formation assis à la position PRE. Il portait un casque d'écoute d'instructeur permettant de suivre les conversations téléphoniques de son élève d'une oreille et d'écouter la fréquence de l'autre.

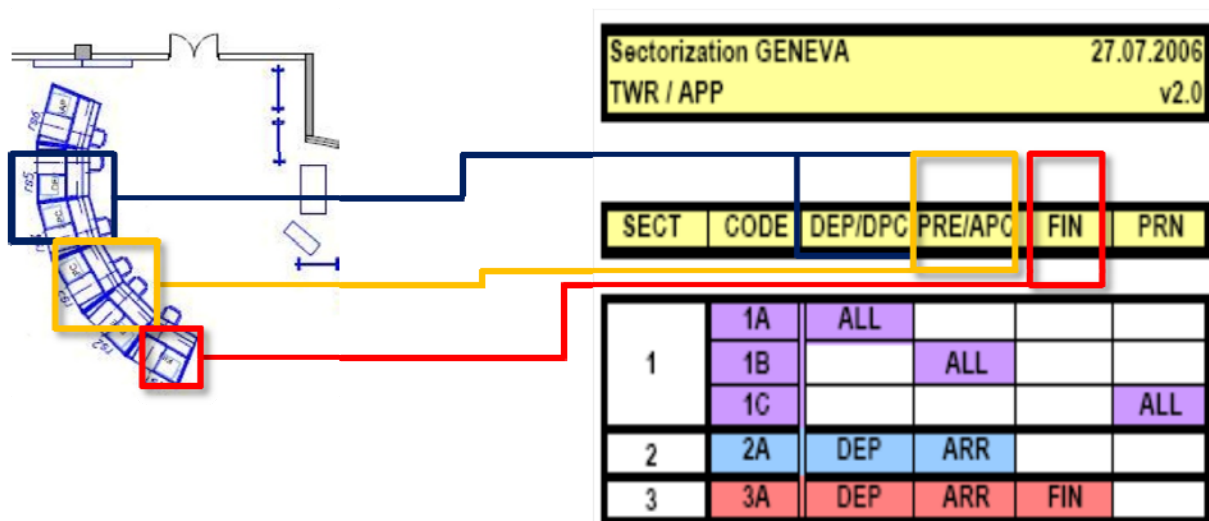
Figure 3 : Sectorisation et disposition des places de travail

Lors de l'incident, trois positions étaient utilisées à des fins de contrôle, soit DPC, APC et PRE. La position FIN était utilisée par l'instructeur.

Les consoles APC et PRE sont associées, de même que DPC et DEP. Elles constituent techniquement deux secteurs qui reçoivent les données des plans de vol. La place FIN est similaire mais ne reçoit les données des plans de vol, avec entre autre l'alarme *Short Term Conflict Alert - STCA*¹, que lorsque la manipulation AoC² est effectuée par un clic de souris sur l'indicatif de l'avion concerné.

Au moment de l'incident grave, la sectorisation était dans la configuration selon le code 3A

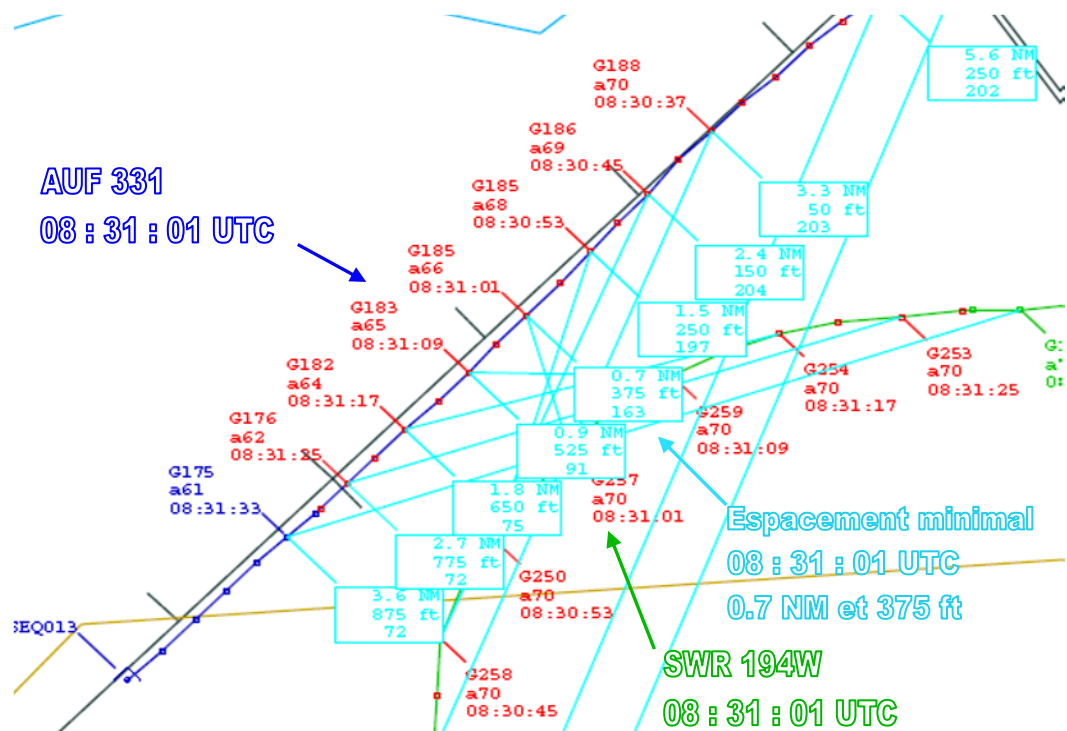
Fig. 5 Détails du rapprochement à risque

A 08:31:01 UTC, l'espacement entre les deux avions est minimal. Les trajectoires ne se sont jamais croisées. Le rapprochement à risque a lieu au-dessus du lac Léman, à 2.5 NM au Sud-ouest du VOR de SPR. Les enregistrements radar indiquent un espacement latéral de 0,7 NM et un espacement vertical de 375 ft.
