# **Rapport final no. 2185 du Service d'enquête suisse sur les accidents SESA**

concernant l'incident grave (AIRPROX)

entre l'aéronef Cessna Citation C550B,  
CS-DHI  
indicatif d'appel NJE 262Q

survenu le 30 août 2011 dans la CTR de  
Sion, aux abords immédiats de l'aéroport

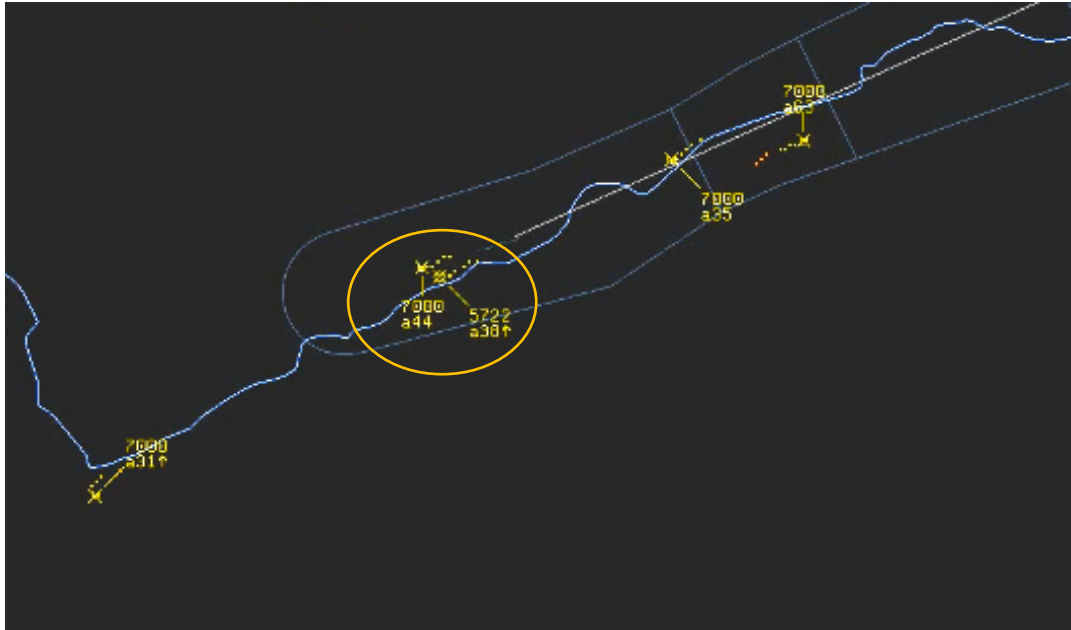
**Figure 5:** Instantané de l'enregistrement vidéo avec l'affichage des avions impliqués.
