# **Schlussbericht Nr. 2186 der Schweizerischen Unfalluntersuchungsstelle SUST**

über den Unfall des Segelflugzeuges  
DG-800 B, HB-2331

vom 10. April 2012

Bockmattlipass, Gemeinde Innerthal/SZ

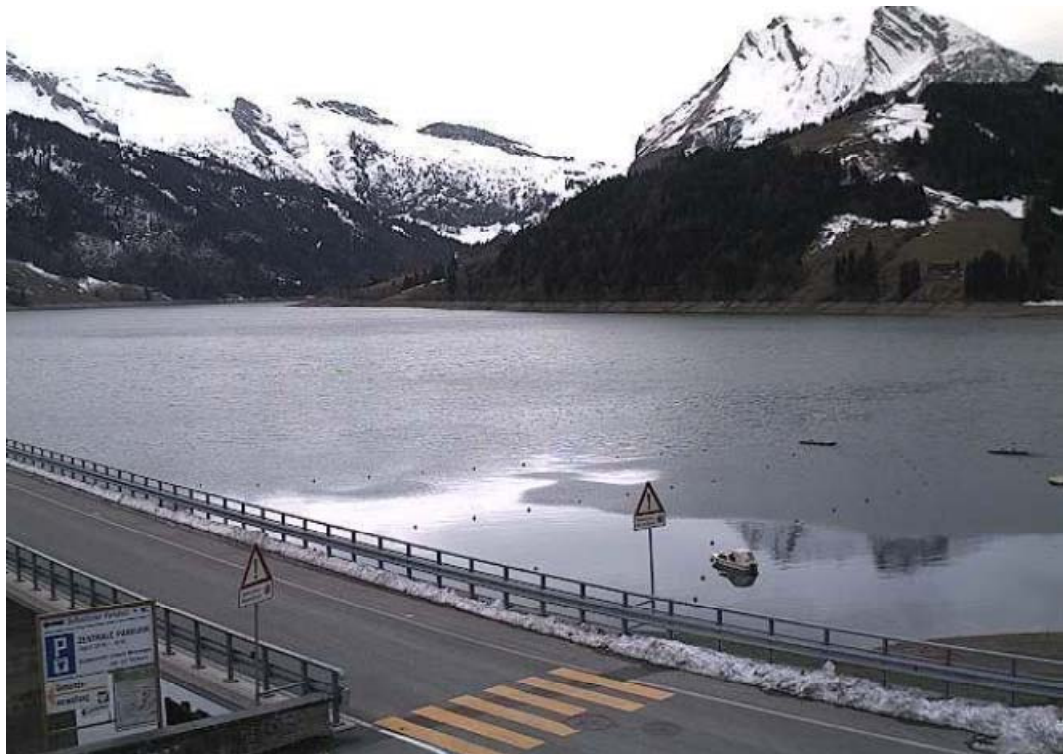
Das Webcambild von 13:30 Uhr zeigte auf dem Wägitalersee Kräuselwellen. Die Seeoberfläche war zuvor glatt.

**Abbildung 2:** Aufnahme der Webcam Innerthal - Wägitalersee, 10 April 2012, von 13:30 Uhr, Blickrichtung Südost.

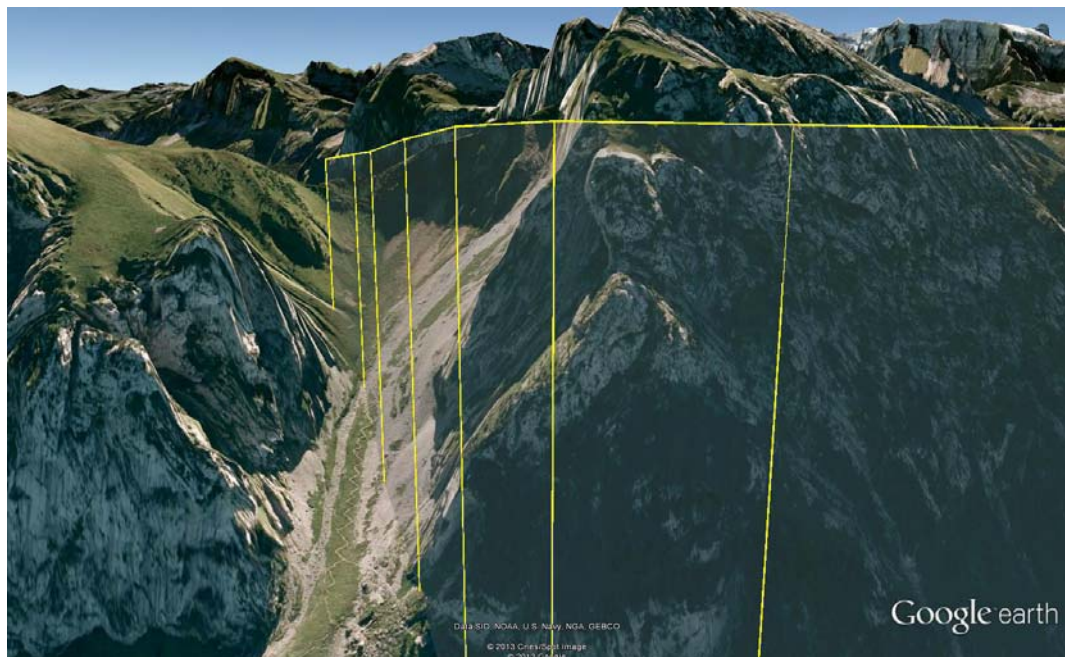
**Abbildung 3:** Letzte Phase des Flugweges in Richtung Bockmattlipass.

Die Aufzeichnungen der letzten Phase des Fluges zeigen einen markanten Höhenverlust von ca. 45 m. Dies ist, zusammen mit dem Geschwindigkeitsverlust über Grund, ein eindeutiges Zeichen dafür, dass das Flugzeug in ein Abwindfeld eingeflogen ist. Das Risiko von massiven Abwinden wurde unterschätzt.

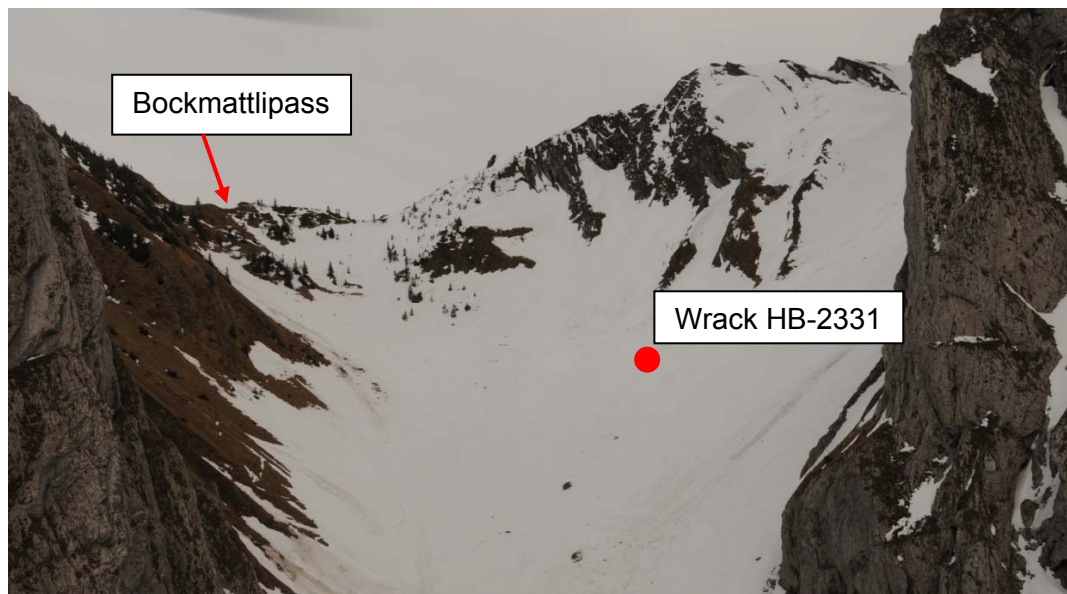
Die Unfallstelle befand sich, in Flugrichtung gesehen, im steilen, hoch verschneiten rechten Hang oberhalb des sogenannten „Chälen“ rund 300 m nordwestlich des Bockmattlipasses auf 1720 m/M (vgl. Abbildung 4). Das Segelflugzeug lag flach im Hang mit dem Bug Richtung Berg (vgl. Abbildung 5).

**Abbildung 4:** Endlage HB-2331. Die Aufnahme erfolgte anlässlich der Bergung des Piloten am 29. April 2012 – Blick Richtung Südosten.

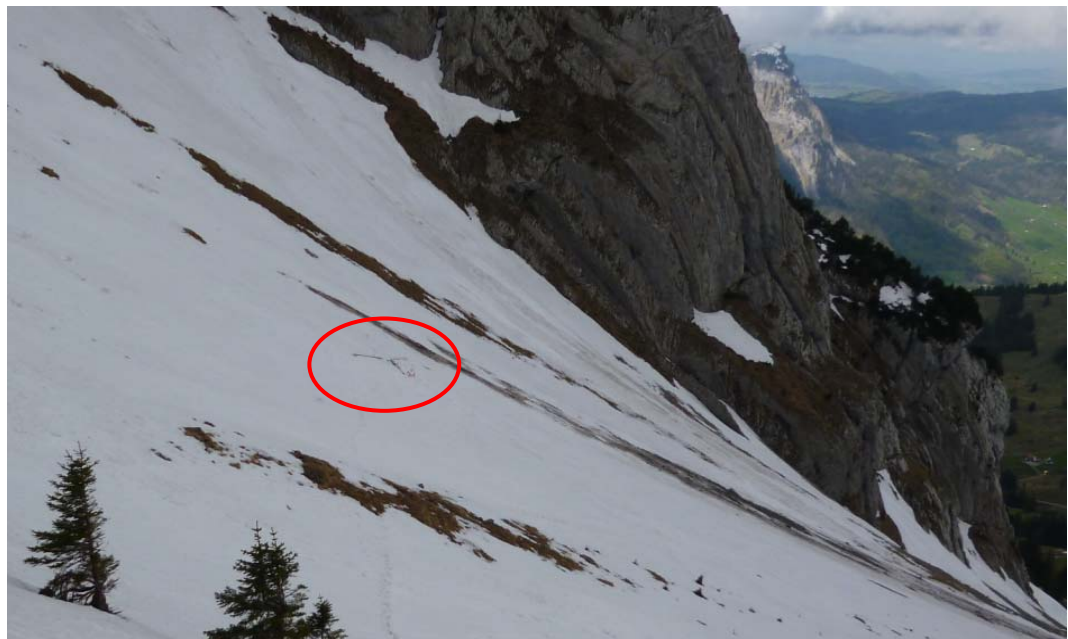
**Abbildung 5:** Darstellung der Endlage der HB-2331. Die Aufnahme erfolgte anlässlich der Bergung des Wracks nach der Schneeschmelze am 8. Mai 2012 - Blick Richtung Nordwesten.

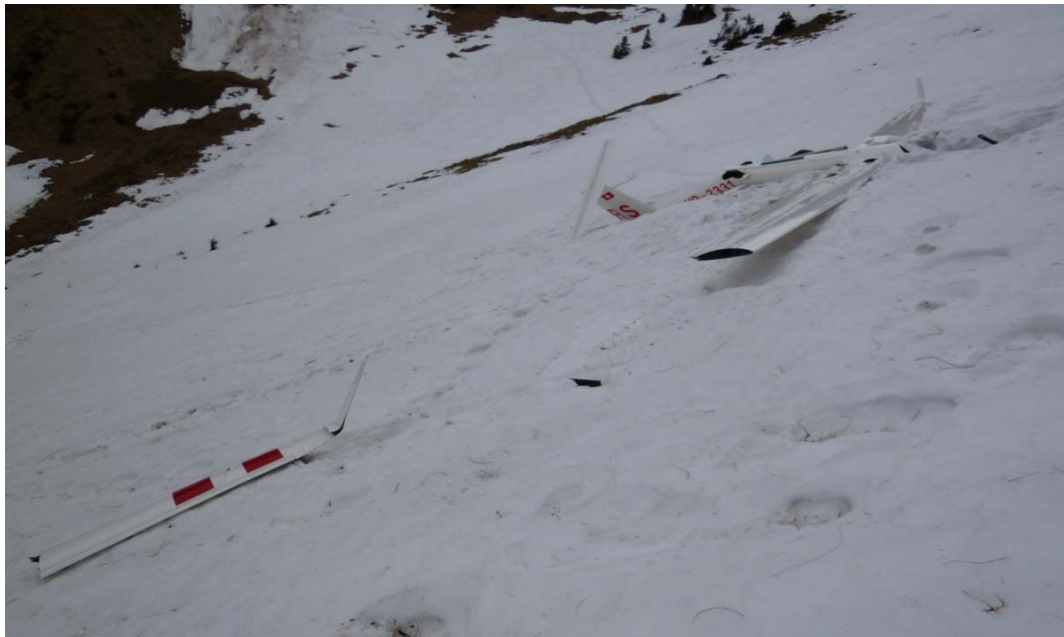
Das Cockpit des Segelflugzeugs blieb weitgehend intakt. Die Rumpfröhre war hinter dem Motorraum gebrochen. Das Seitenleitwerk und das Höhenleitwerk waren annähernd unbeschädigt und miteinander verbunden. Die beschädigten Tragflügel waren mit dem Rumpf verbunden.

Der rechte Aussenflügel war abgebrochen. Der Motor wurde in eingefahrenem Zustand vorgefunden.

**Abbildung 6:** Endlage des Wracks vor der Bergung.
