Schlussbericht Nr. 2187 der Schweizerischen Unfalluntersuchungsstelle SUST

über den Unfall des Segelflugzeuges
DG-300 ELAN, HB-1902

vom 27. Juli 2012

Rautialp, Gemeinde Glarus Nord

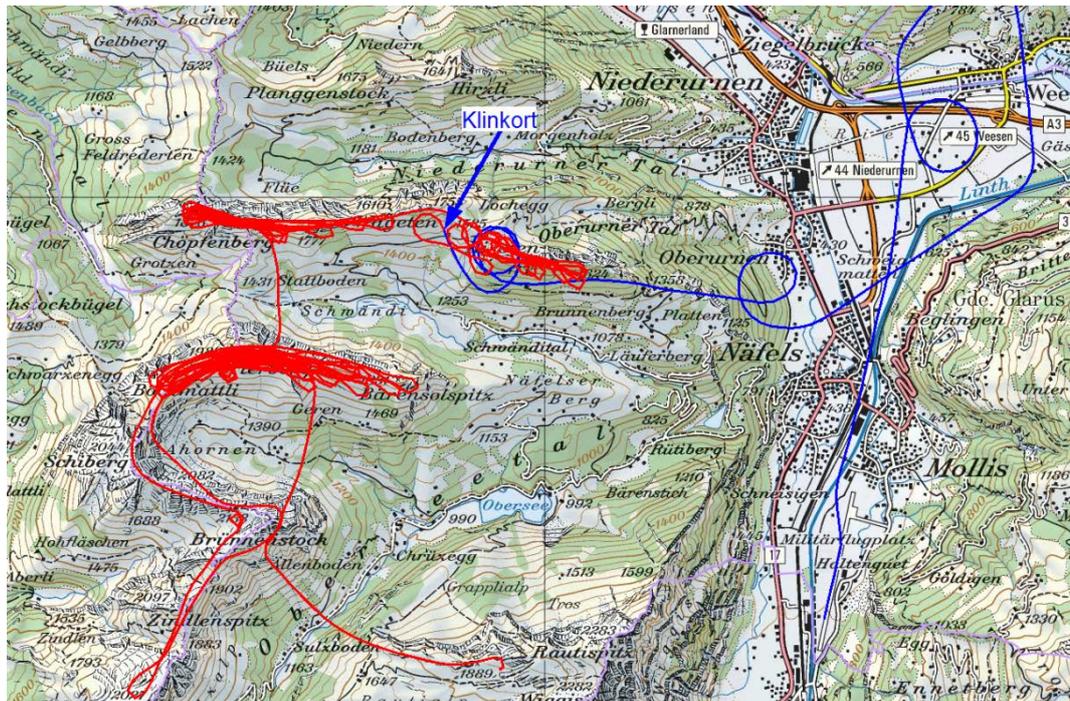
Abbildung 1: Der Flugweg der HB-1902, aufgezeichnet durch das Kollisionswarngerät FLARM mit einem Intervall von vier Sekunden, ist wie folgt eingezeichnet: Flugzeugschlepp vom Start bis zum Klinkort blau und Segelflug bis zum Unfallort rot.

Um 15:16:30 Uhr flog die HB-1902 in einer Höhe von ungefähr 2030 m/M der nördlichen Krete der Rautialp entlang, als der Pilot eine enge Kurve nach rechts einleitete. Die HB-1902 prallte danach auf die mässig steile Alpweide. Der Flug dauerte insgesamt 1:15 Stunden.

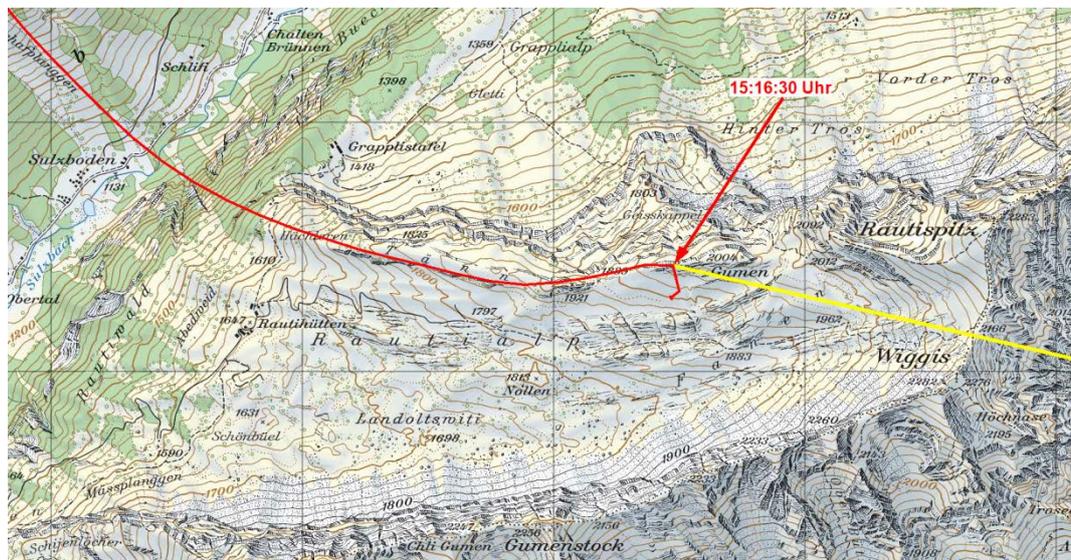
Um 15:16:30 Uhr wurde ein Datenpunkt mit einer GPS-Höhe von 2064 Meter und einer Drucksonden-Höhe von 1932 m/M registriert. Mit der Korrektur aus der ermittelten Differenz, bei der Endlage des Wracks, resultiert eine Höhe von 2030 m/M. Die mittlere Geschwindigkeit des Segelflugzeugs über Grund, ermittelt aus der Strecke zum vorherigen Datenpunkt, betrug rund 100 km/h.

Abbildung 2: Der Flugweg der HB-1902, aufgezeichnet durch das Kollisionswarngerät FLARM mit einem Intervall von vier Sekunden, ist wie folgt eingezeichnet: Flugweg bis zum Unfallort rot und hypothetischer Weiterflug in Richtung Militärflugplatz Mollis gelb.

Als die HB-1902 beim Brünnelistock nach links in Richtung Rautispitz abdrehte, hatte der Pilot die vorgeschriebenen fünf Flugstunden für seine Einweisung auf die DG-300 ELAN erreicht. Es ist denkbar, dass er den Rückflug zum nahegelegenen Flugplatz entlang der nördlichen Krete der Rautialp beabsichtigte und am Südhang noch mit Aufwinden rechnete. Schon bevor der Pilot um 15:16:30 Uhr auf einer Höhe von 2030 m/M eine enge Rechtskurve einleitete, musste ihm klar gewesen sein, dass die Flughöhe für einen direkten Rückflug zum Flugplatz, zwischen dem Wiggis und dem Rautispitz hindurch, nicht ausreichend war.

Als Grund für die abrupte Rechtskurve ist ein Ausweichmanöver gegenüber einem anderen Segelflugzeug unwahrscheinlich, da im Kollisionswarnsystem FLARM kein anderes, ebenfalls mit einem FLARM ausgerüstetes Luftfahrzeug, registriert wurde. Für einen sicheren Rückflug zum Flugplatz hätte sich ein nördlicher Flugweg in Richtung Obersee angeboten. Dass der Pilot an dieser Stelle nicht nach links abdrehte lässt vermuten, dass er nochmals entlang der nördlichen Krete westwärts fliegen wollte.

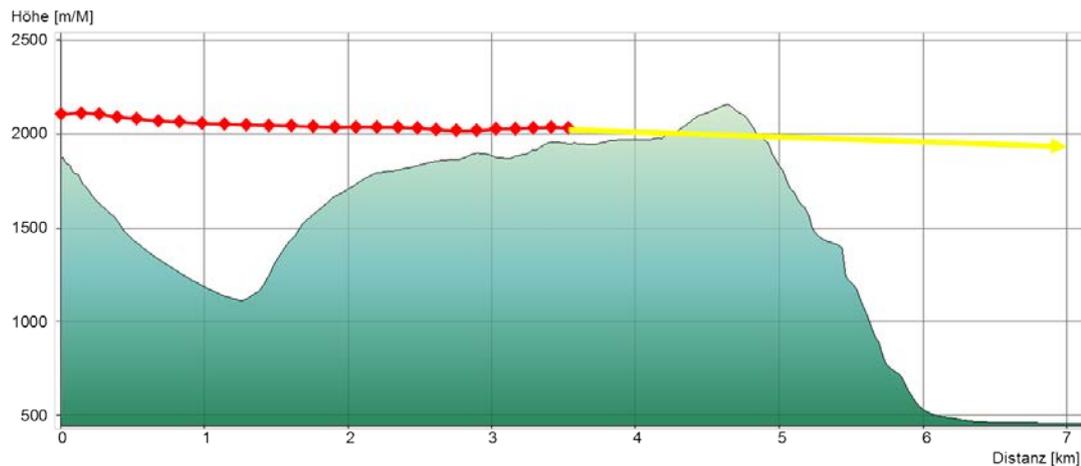
Abbildung 3: Höhenprofil des Flugweges der HB-1902 analog zu Abbildung 2: korrigierte GPS-Höhen aus dem Kollisionswarngerät FLARM (rot) und hypothetischer Weiterflug in Richtung Militärflugplatz Mollis (gelb).

Vor der Rechtskurve flog die HB-1902 mit einer mittleren Geschwindigkeit über Grund von rund 100 km/h. Unter Annahme einer Westwindkomponente von 15 km/h resultiert eine wahre Fluggeschwindigkeit (*true airspeed* – TAS) von 85 km/h. Das entspricht einer angezeigten Fluggeschwindigkeit (*indicated*

airspeed – IAS) von etwas mehr als 75 km/h, welche für das Abreissverhalten massgebend ist. Diese liegt damit 15 % über der Überziehggeschwindigkeit. Zusätzlich erhöht sich die Überziehggeschwindigkeit bei starker Querlage massiv, zum Beispiel bei 60° um 40 %.

Die grosse Lageänderung von über 45°, die unmittelbar nach dem Einleiten der engen Rechtskurve eintrat, lässt den Schluss zu, dass dieses Flugmanöver zur Unterschreitung der Überziehggeschwindigkeit und in der Folge zu einem Strömungsabriss führte. Die nachfolgenden Lageänderungen in rascher Folge weisen auf eine unkontrollierte Fluglage hin, die bei der geringen Flughöhe über Grund vom Piloten nicht mehr stabilisiert werden konnte.

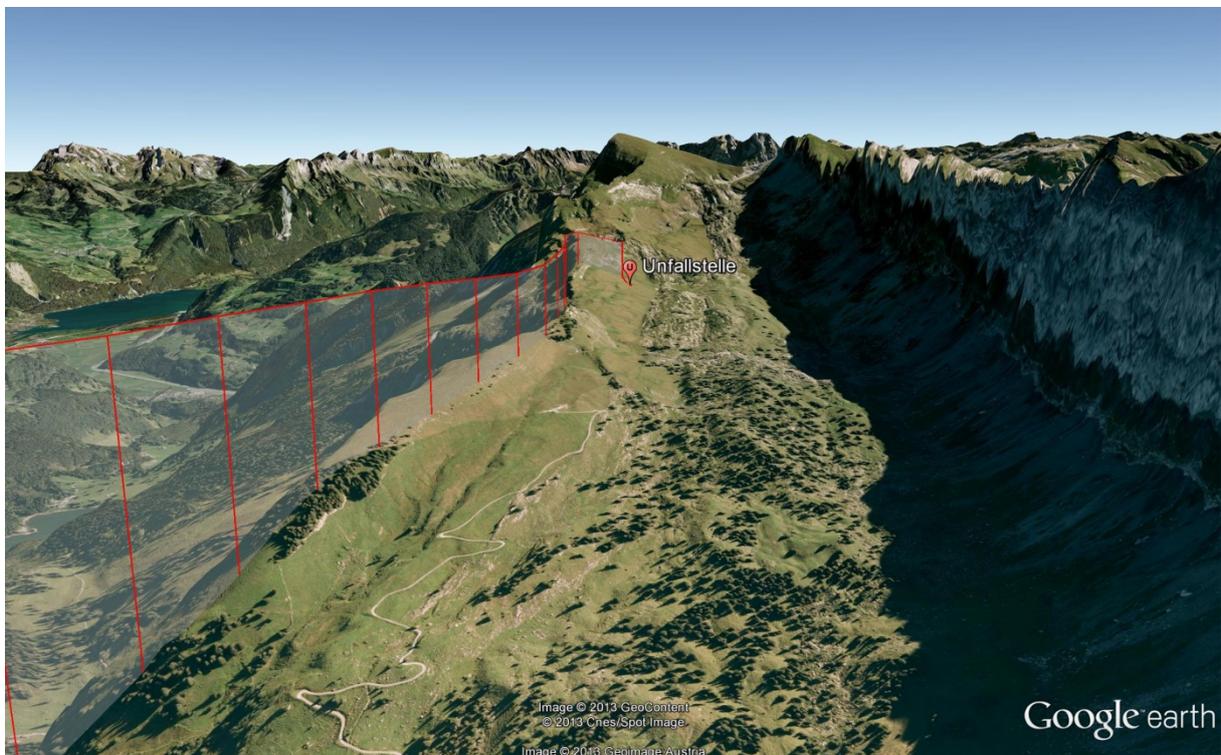
Anlage 2: Flugweg der HB-1902, sowie Unfallstelle in Google Earth dargestellt. Für diese Darstellung wurden korrigierte GPS-Höhen aus dem Kollisionswarngerät FLARM verwendet.
