Schlussbericht Nr. 2189 der Schweizerischen Unfalluntersuchungsstelle SUST

über den schweren Vorfall – Airprox

vom 16. Dezember 2011

1 NM südwestlich von PINIK, CTR Lugano

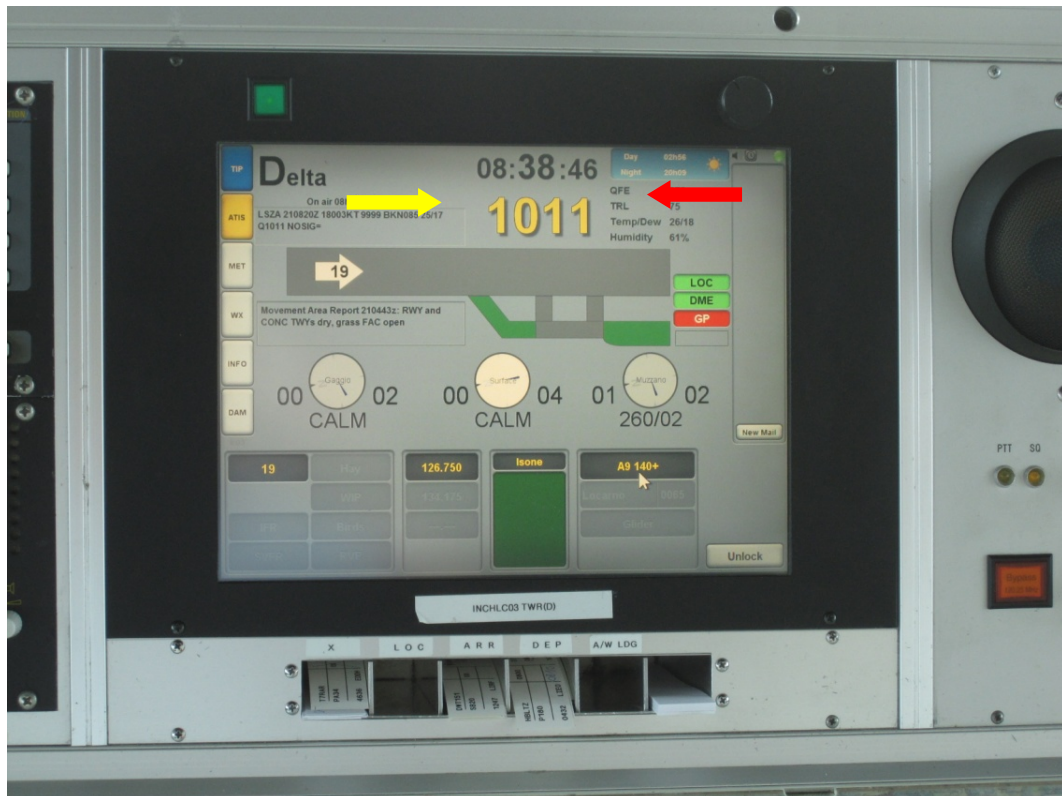
Die Übergangsfläche (*transition level* – TL) wird aufgrund des aktuellen Luftdrucks (QNH) bestimmt. In Lugano beträgt sie bei einem QNH von 1013.25 hPa oder mehr FL 70 oder weniger, bei einem QNH von weniger als 1013.25 hPa FL 75 oder höher. QNH und TL werden am Arbeitsplatz des Flugverkehrsleiters im Kontrollturm auf einem Informationsbildschirm dargestellt (siehe Abbildung 1) und auf der Frequenz des *airport terminal information system* (ATIS) ausgestrahlt. Zum Zeitpunkt des schweren Vorfalls betrug das QNH in Lugano 995 hPa, der TL war somit FL 75.

Abbildung 1: Darstellung von QNH (gelber Pfeil) und *transition level* (TL) (roter Pfeil) auf dem Informationssystem am Arbeitsplatz ADC in Lugano. Diese Aufnahme wurde nicht am Tag des schweren Vorfalls aufgenommen und dient lediglich der Illustration.

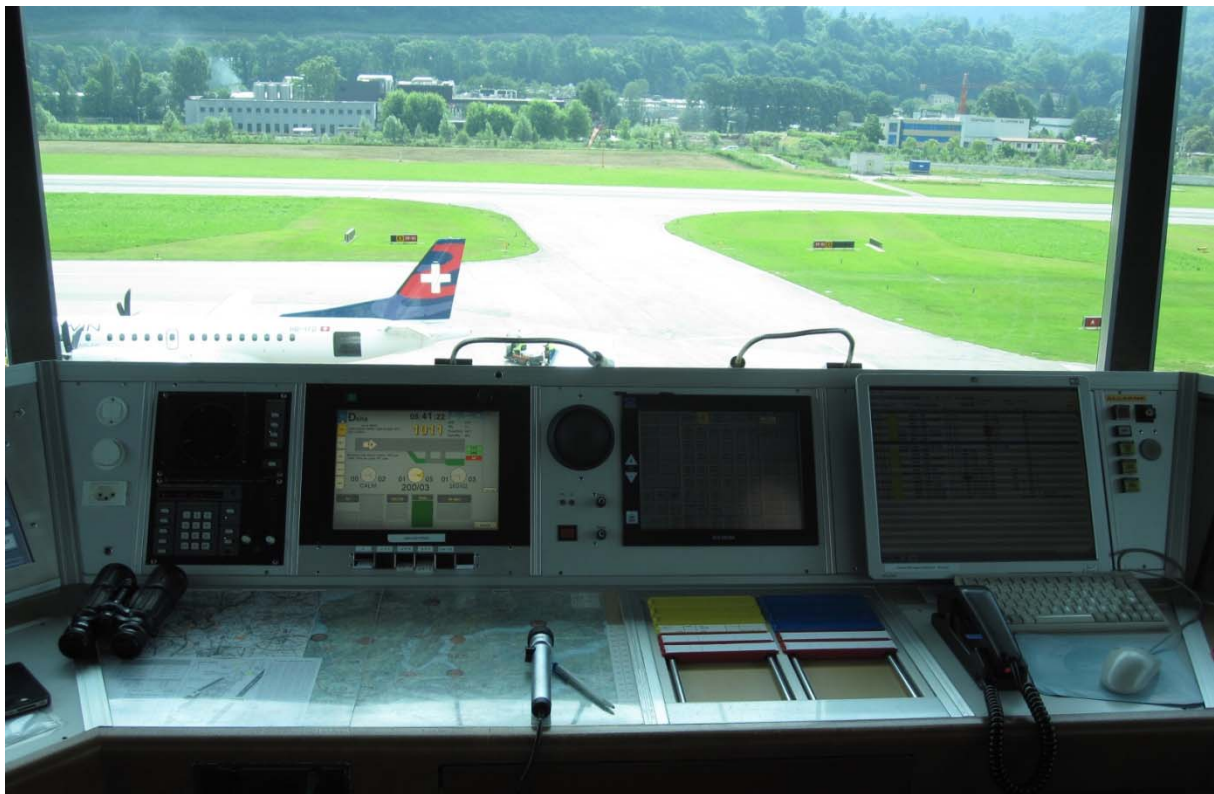
Anlage 3: Arbeitsplatz ADC im Kontrollturm Lugano

Der Kontrollturm Lugano verfügt, wie andere vergleichbare Regionalflughäfen in der Schweiz, über ein *radar display*. Es ist als *distance from touchdown indicator* (DFTI) ausgelegt und beim Arbeitsplatz *ground* (GRO), in etwa zwei Meter Entfernung vom Arbeitsplatz ADC, eingebaut (siehe Anlage 3 und 4).

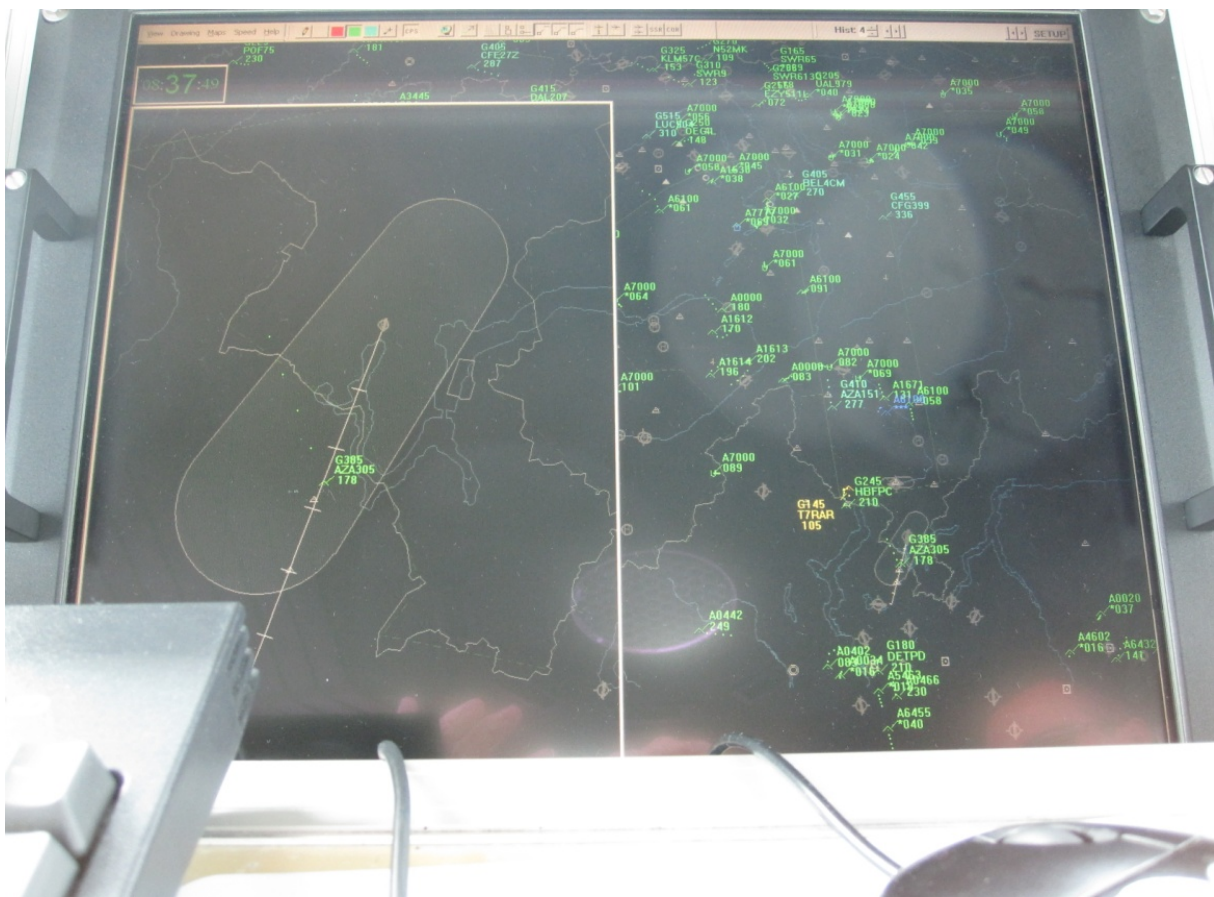
Anlage 4: DFTI Radar display

Das Radaranzeigegerät (*distance from touchdown indicator – DFTI*) im Kontrollturm Lugano zeigte die DWT 9401 zur Zeit des schweren Vorfalls auf 5700 ft respektive die MXY 451 auf 6200 ft. Diese angezeigten Höhen basierten auf dem QNH von 984 hPa des Flughafens Zürich.

Das *radar display* DFTI im Kontrollturm Lugano bezieht sämtliche Daten vom zentralen Radarrechner ARTAS¹ via MV-NT² bei skyguide in Wangen bei Dübendorf. Die vom Sekundärradar und von den Transpondern der Flugzeuge gelieferten Höhenangaben basieren immer auf dem Standarddruck von 1013.25 hPa. Damit die Darstellung auf dem Radarbildschirm dem aktuellen Druck und der daraus resultierenden Übergangsfläche (*transition level* – TL) entspricht, werden diese Werte automatisch umgerechnet. Im vorliegenden Fall basierte diese Umrechnung auf dem Luftdruck und dem TL von Zürich-Kloten. Somit werden die Flughöhen bzw. die Flugflächen von Luftfahrzeugen auf dem DFTI in Lugano basierend auf dem Luftdruck und dem TL von Zürich dargestellt.

Beim vorliegenden schweren Vorfall betrug der Luftdruck in Lugano 995 hPa, in Zürich-Kloten hingegen 984 hPa, was einem Luftdruckunterschied von 11 hPa entspricht. Der Höhenunterschied pro hPa beträgt rund 27 ft, die Abweichung der Höhenanzeige auf dem *radar display* in Lugano von der effektiven Flughöhe betrug somit rund 300 ft. Gemäss skyguide war MV-NT nicht für mehrere QNH-

Zonen ausgelegt, sodass für die Radardarstellung allein das QNH und der TL (*transition level*) von Zürich massgebend waren.

Die auf 6000 ft fliegende DWT 4901 wurde dem FVL auf dem DFTI *display* deshalb auf 5700 ft, die auf FL 70 oder umgerechnet rund 6500 ft fliegende MXY 451 wurde auf 6200 ft dargestellt.
