Schlussbericht Nr. 2190 der Schweizerischen Unfalluntersuchungsstelle SUST

über den Unfall des Helikopters
Eurocopter AS 350 B2 „Ecoreuil“, HB-ZHI

vom 17. Februar 2011

Glacier de Tsanfleuron, Gemeinde
Conthey/VS

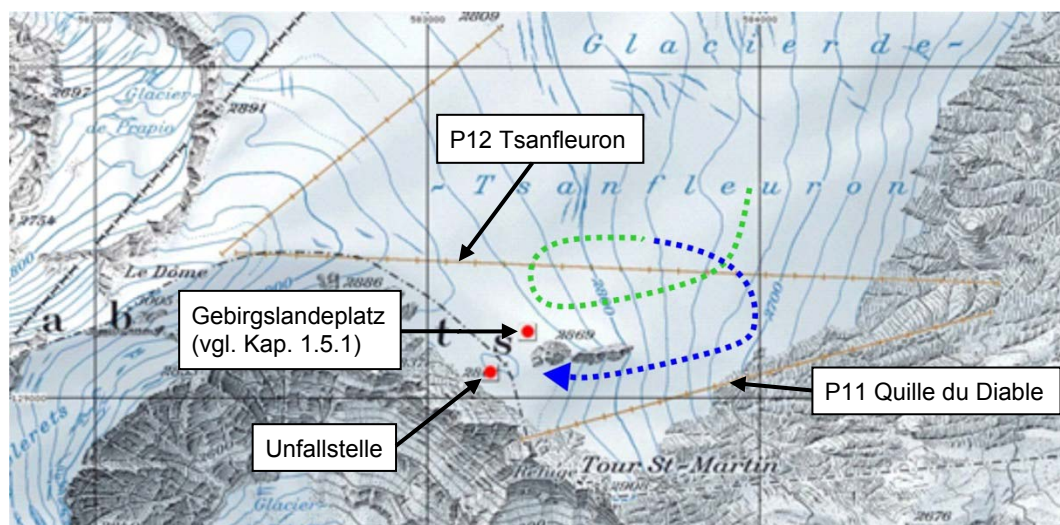
Bild 1: Übersicht der Unfallstelle im Skigebiet „Glacier 3000“.

Grüne Linie: Flugweg des ersten Anfluges, blaue Linie: Fortsetzung für den zweiten Anflug.

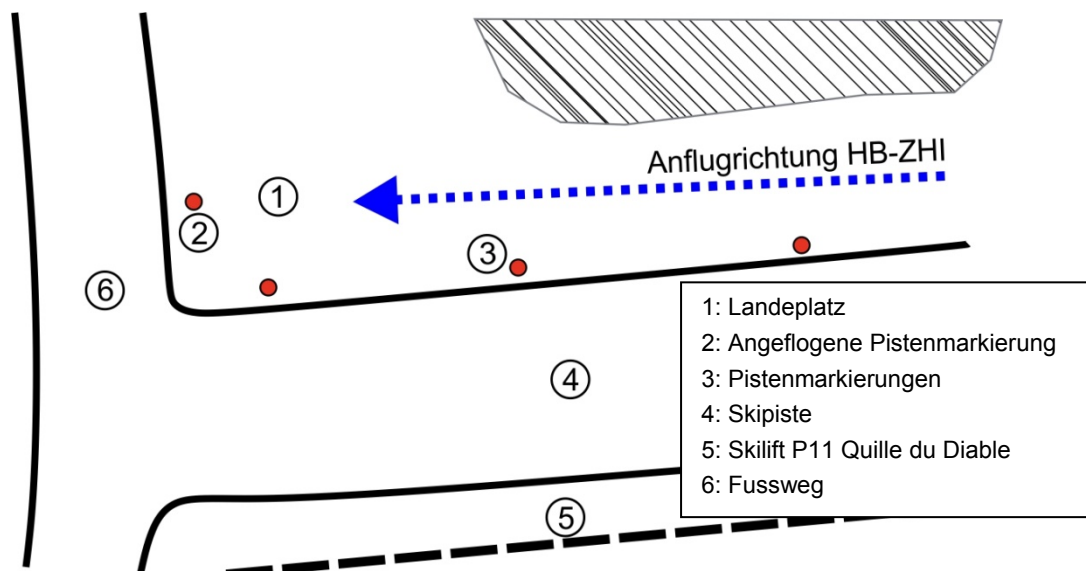
Bild 2: Skizze der Situation bei der geplanten Landestelle.

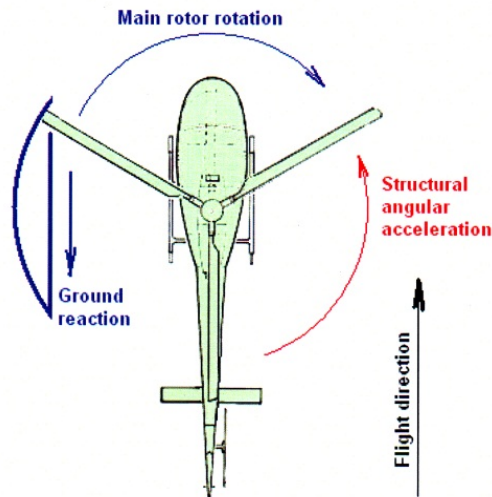
Die Rotorebene der HB-ZHI berührte in der Beschleunigungsphase des Helikopters auf der linken Seite das ansteigende Gelände. Als Folge begann sich der Helikopter im Gegenuhrzeigersinn um die Hochachse zu drehen. Diese Drehung wurde durch das Berühren der Spitze der linken Landekufen mit dem Gelände rapide verstärkt. Als Folge prallte die Kabinennase ins Gelände und begann sich zu deformieren. Dabei wurden der Pilot und der Bergführer mitsamt den Sitzen in den Schnee geschleudert. Nach einer weiteren Drehung von mehr als 90° um die Hochachse überschlug sich der Helikopter und kam auf der rechten Seite mit abgeknicktem Heckausleger zum Stillstand.

Bild 3: Unfallhergang Phase 1.

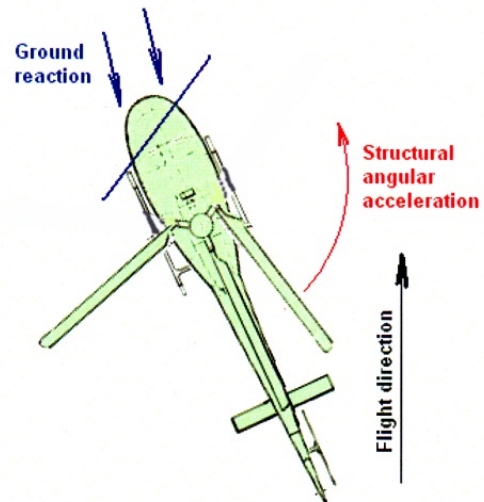
Bild 4: Unfallhergang Phase 2.

Während dem Unfallhergang schlugen die Rotorblätter ins ansteigende Gelände und falteten sich alle drei hinter der Kabine, sodass es nicht zu fatalen Verletzungen der Insassen kam.

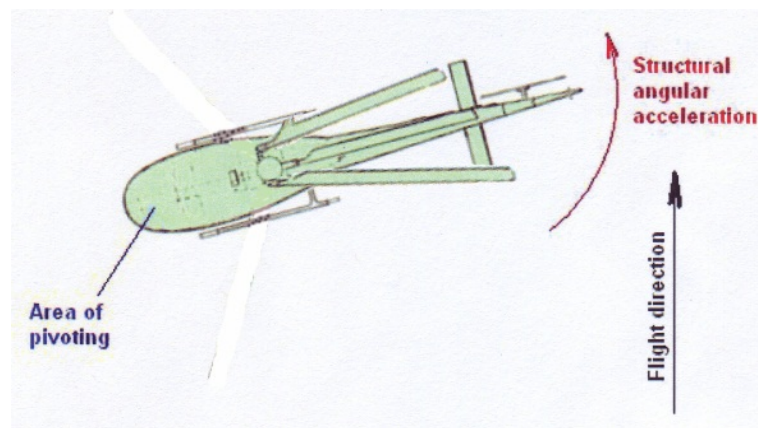
Bild 5: Unfallhergang Phase 3.

Aufgrund der vorgefundenen Deformationen konnte abgeleitet werden, dass der Helikopter etwa mit 12 m/s (23 kt) mit dem Gelände kollidierte. Die Verzögerungswerte in der longitudinalen Achse des Helikopters betrugen, unter Annahme einer Standardmasse der Insassen von 77 kg, beim Aufprall im Bereich der Positionen des Piloten und des Bergführers etwa 26 g und im Bereich der Rückbank ca. 15 g.

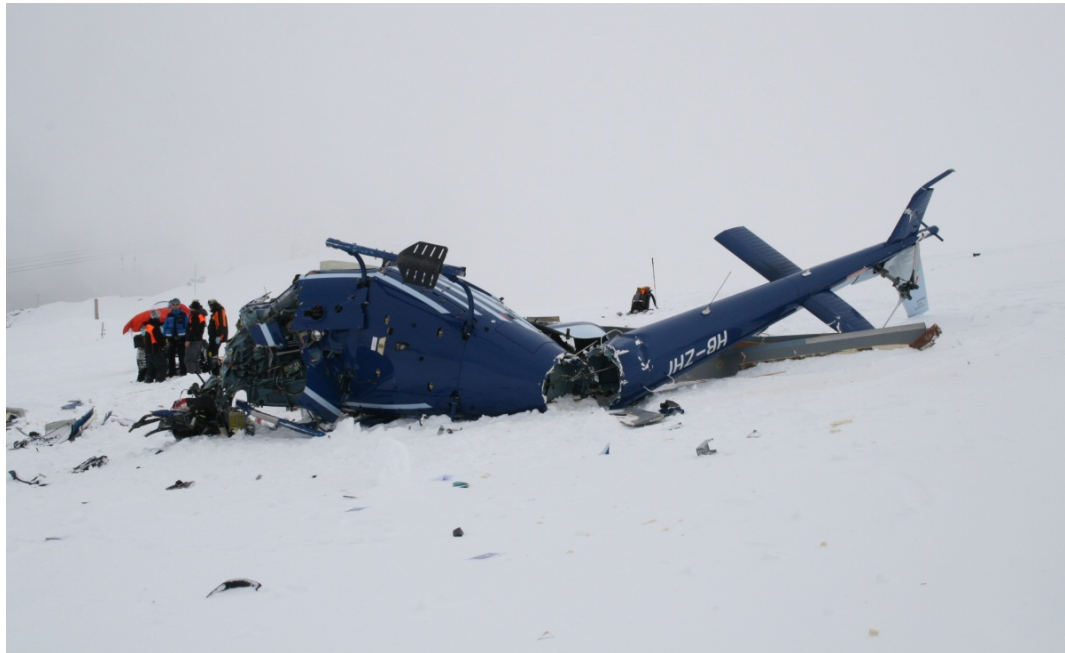
Bild 6: Wrack.

Die Bauch- und Schultergurten wurden getragen. Die vorderen beiden Sitze wurden beim Aufprall aus ihren Halterungen gerissen. Der Pilot trug einen Helm.

Die Deformationsart am gesamten Antriebsstrang ergab, dass das Triebwerk im Zeitpunkt des Unfalles volle Leistung abgab. Diese Feststellung wurde durch spurenkundliche Untersuchungen am kombinierten Turbinen- und Rotordrehzahl-Anzeigegerät belegt.
