# **Schlussbericht Nr. 2191 der Schweizerischen Unfalluntersuchungsstelle SUST**

über den Unfall des Helikopters  
Eurocopter AS 350 B3 „Ecoreuil“, HB-ZKK

vom 21. März 2012

Claridenfirn/GL

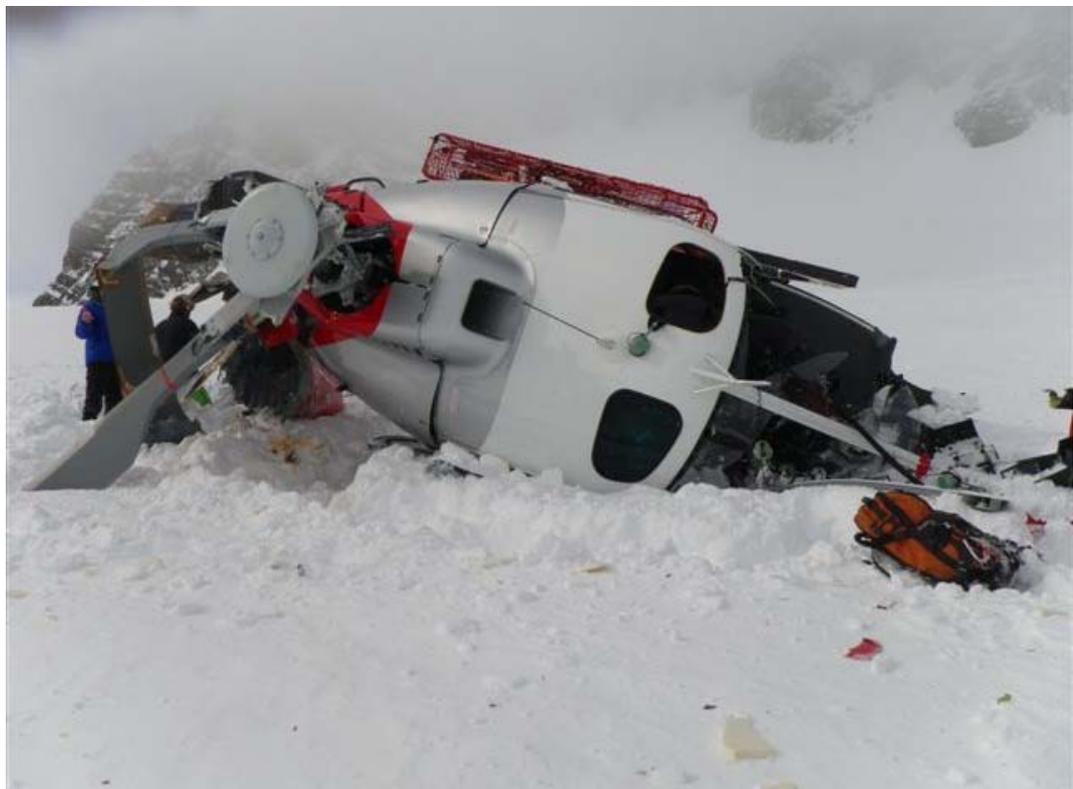
Gesicht und Oberkörper des Bergführers, welcher nicht angegurtet war, durchbrachen die Cockpitscheibe, während die Beine im Cockpit eingeklemmt blieben. Der Pilot und drei der vier Passagiere auf der Rückbank, welche nicht alle angegurtet waren, verblieben in der Kabine und konnten den Helikopter anschliessend aus eigener Kraft verlassen. Der vierte Passagier auf der Rückbank trug die Sicherheitsgurte und wurde zwischen Wrack und Schnee eingeklemmt, so dass er sich nicht selber aus der Kabine befreien konnte. Der Pilot und die anderen Passagiere halfen ihm aus seiner Lage. Der Bergführer und drei der Passagiere erlitten Schnittwunden und Prellungen. Der vierte Passagier sowie der Pilot blieben unverletzt. Der Helikopter wurde zerstört.

**Abbildung 1:** Endlage der Kabine, aufgenommen von einem der Passagiere kurz nach dem Unfall. Im Hintergrund die Ostflanke des Südgrates des Clariden (die vom Piloten angesprochene Hintergrundreferenz), teilweise verdeckt durch Nebelschwaden.

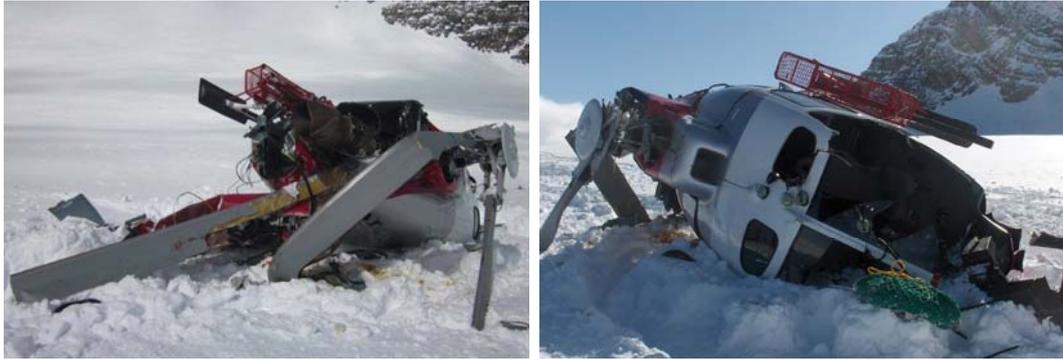
Die Hauptrotorblätter wurden durch den Einschlag in den Schnee bzw. den Heckausleger stark deformiert und brachen teilweise.

Der Heckausleger samt Heckrotor und vertikalem bzw. horizontalem Stabilisator wurde durch den Rotorblatteinschlag vom Rest des Helikopters getrennt und wurde in Flugrichtung rund 30 Meter weiter als die Kabine geschleudert (vgl. Anlage 3).

Der Kabineninnenraum blieb weitgehend intakt. Der linke Teil der Frontscheibe war geborsten, ebenso die Strebe zwischen dem linken und rechten Teil der Frontscheibe. Die Instrumentenkonsole wurde aus der ursprünglichen Position nach vorne gerissen und lag ausserhalb der Kabine im Schnee. Die Sitze verblieben in ihrer ursprünglichen Position fixiert, ebenso der Skikorb.

**Abbildung 3:** Wrack mit abgetrenntem Heckausleger und teilweise gebrochenen Rotorblättern (links), geborstener linker Teil der Frontscheibe und Instrumentenkonzole ausserhalb der Kabine (rechts). Die Bilder wurden ca. fünf Stunden nach dem Unfall aufgenommen.

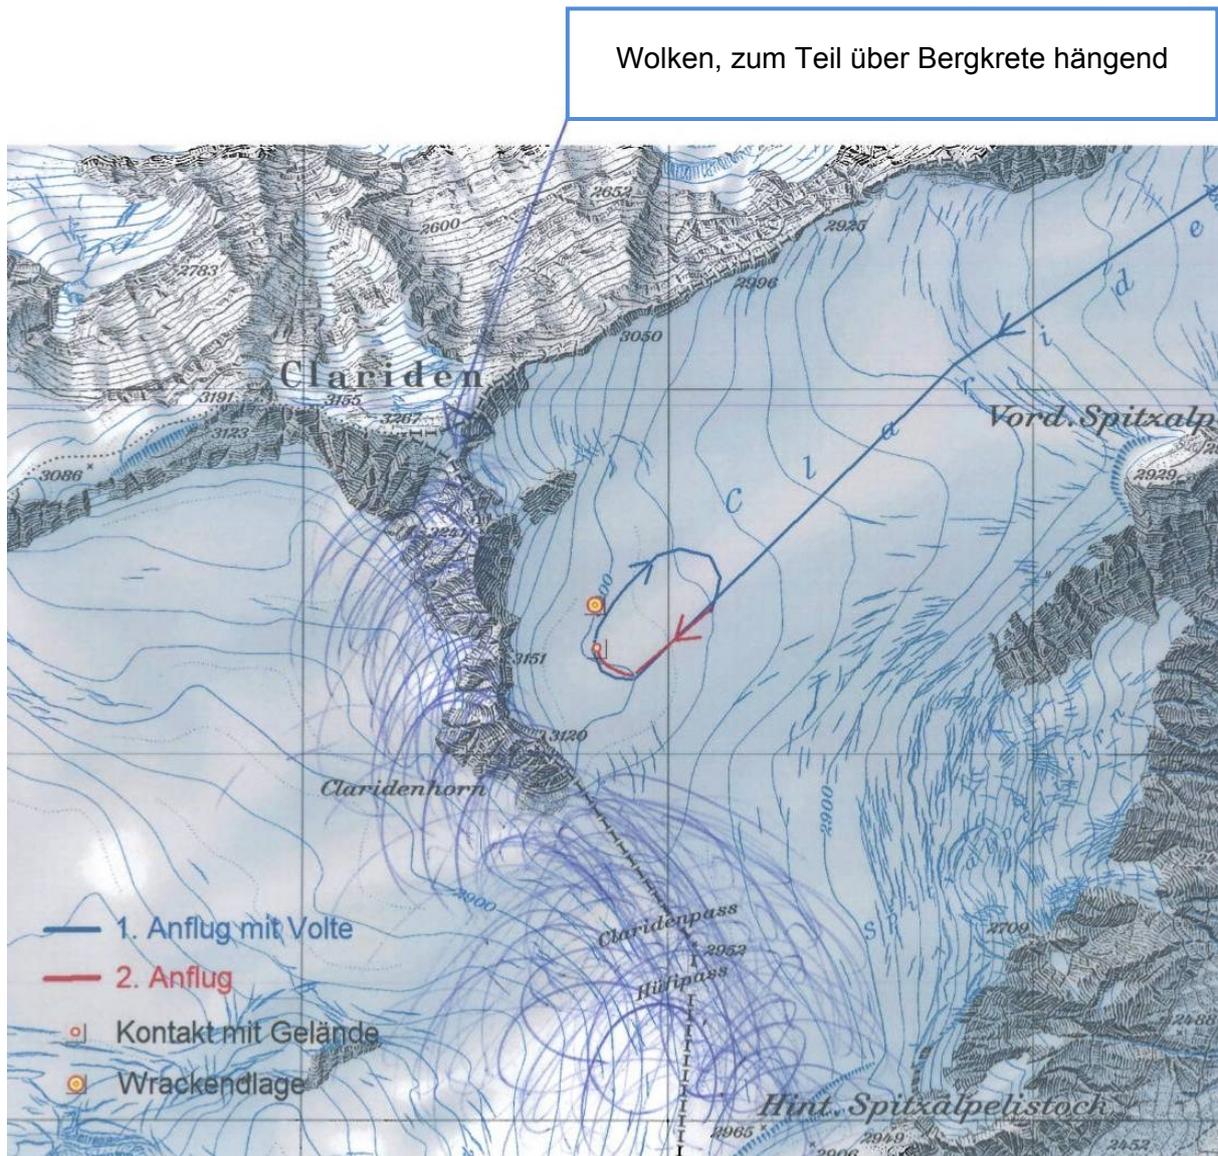
## Anlage 2: Flugweg in Endphase

Im Anflug auf den vorgesehenen Landeplatz entschied sich der Pilot, einen Markierungssack abzuwerfen. Der Bergführer löste dazu seine Sicherheitsgurten, öffnete die vordere linke Türe und warf den Sack aus ca. 1.5 Metern Höhe im Schwebeflug über der Landestelle ab. Gemäss Aussage des Piloten benötigte er in dieser Phase ungefähr 80% der verfügbaren Leistung des Helikopters. Der Wind sei schwach und nicht böig gewesen. In der Folge drehte der Pilot nach rechts ab, um einen zweiten Anflug zu fliegen (vgl. Anlage 2).

Skizze des Piloten über den Flugweg in der Endphase sowie die Wolkensituation im Gebiet der Unfallstelle.

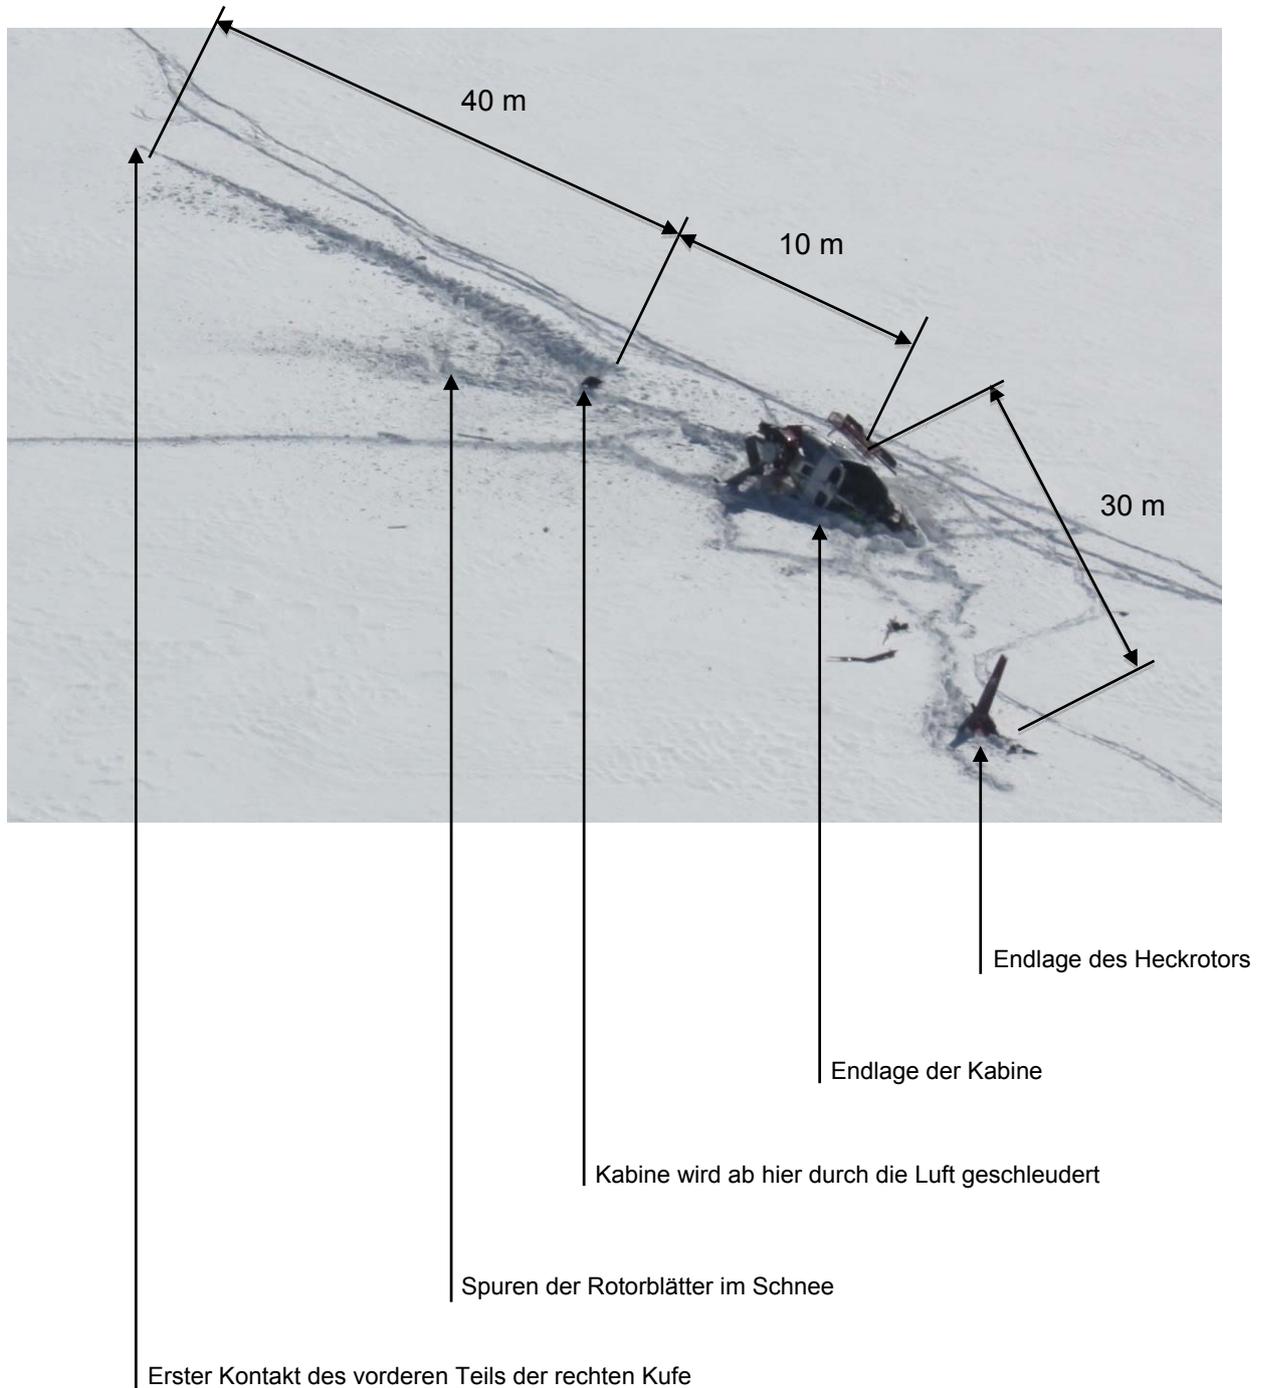
**Anlage 3: Spuren des Unfallverlaufs, Endposition der Wrackteile**

Im Verlauf der Rechtskurve berührte der vordere Teil der rechten Kufe den Schnee und grub sich in der Folge immer tiefer in diesen ein (vgl. Anlage 3). Die Querlage nahm stetig zu und wurde nach rund 40 Metern schliesslich so gross, dass die Rotorblätter in den Schnee schlugen, den Heckausleger durchtrennten und teilweise brachen. Der Heckausleger wurde in der Folge rund 40 Meter in Flugrichtung geschleudert. Die Kabine grub sich nach ca. 10 Metern ohne Spuren im Schnee mit der Nase nach rechts unten in den relativ weichen Schnee ein (vgl. Abb. 1 und Anlage 3). Laut Schätzung des Bergführers lag auf dem Gletscher rund 60 cm pulvriger, windgepresster Neuschnee. Der Schnee sei erst unmittelbar vor dem Unfall durch den Rotorabwind aufgewirbelt worden.

Der Helikopter kollidierte mit relativ geringer Vorwärtsgeschwindigkeit und in einem flachen Winkel mit der weichen Schneedecke. Die Vorwärtsbewegung wurde während rund 40 Metern abgebremst, bevor der Heckausleger abgetrennt und die Kabine etwa 10 Meter nach vorne geschleudert wurde (vgl. Kap. 1.6.3 und Anlage 3).
