Schlussbericht Nr. 2192 der Schweizerischen Unfalluntersuchungsstelle SUST

über den Unfall des Helikopters
Eurocopter AS 350 B3 „Ecureuil“,
HB-ZCM

vom 11. Mai 2012

Camorino/TI

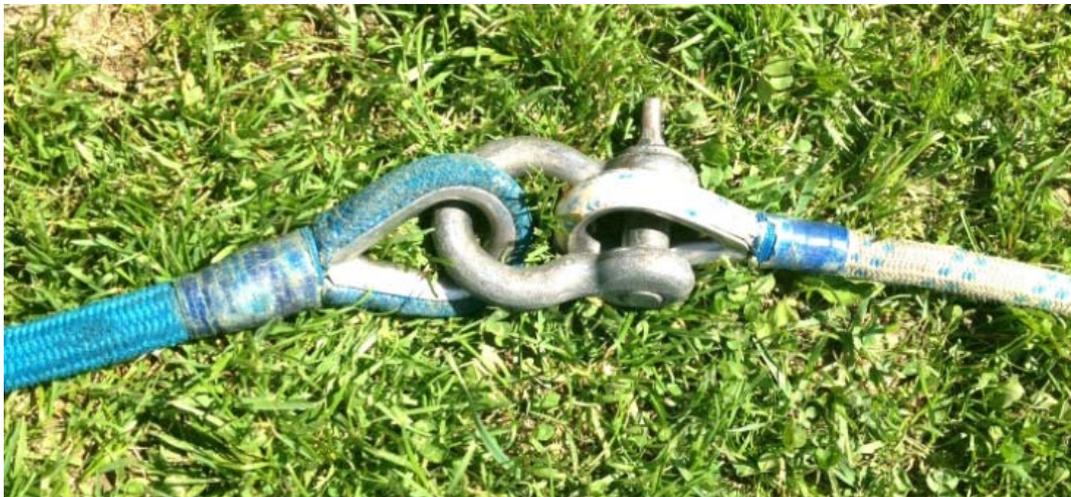
Abbildung 1: Metallschäkel als Verbindungsstück der beiden verwendeten Lastleinen

Anweisung durch den Flughelfer die Transportleine aus (siehe Abbildung 2). Der herunterfallende Metallschäkel der Transportleine traf den Flughelfer 2 an der Stirn und verletzte ihn schwer. Der Mann war mit dem Aufräumen von Flugbetriebsmaterial beschäftigt.

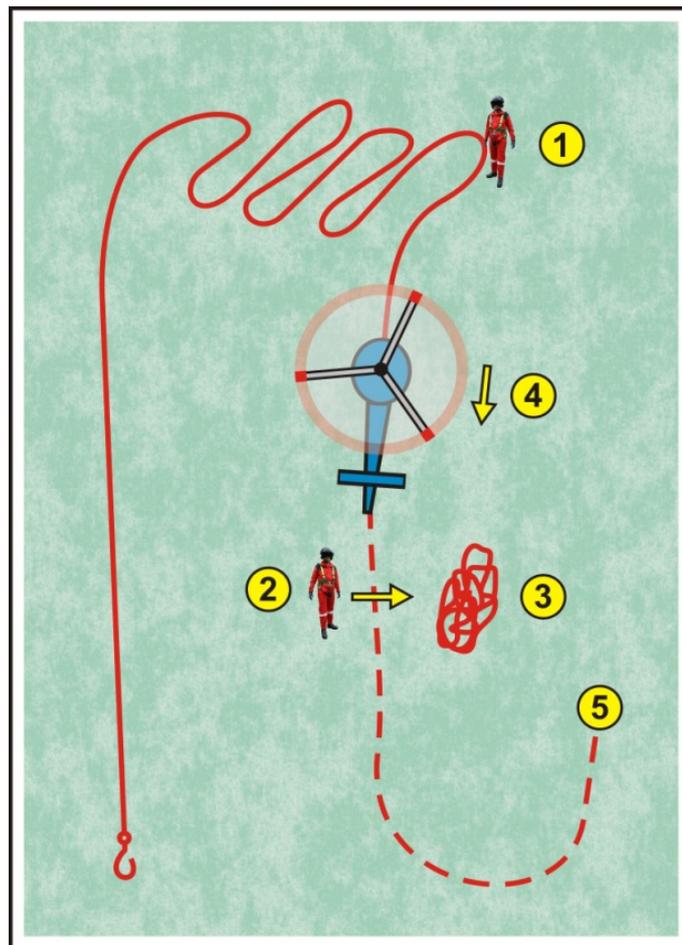
Abbildung 2: Situationsplan nach einer Skizze von Flughelfer 1

- ① Flughelfer 1 legt die Leine auf den Boden
- ② + ③ Flughelfer 2 räumt am Boden Flugbetriebsmaterial auf
- ④ Der Helikopter fliegt rückwärts weiter
- ⑤ Landestelle des Helikopters nach dem Unfall

Um die Transportleine am Boden abzulegen, flog der Pilot dieses Manöver in der Schlussphase rückwärts. Die angewandte Flugtaktik schränkt die Sicht für den Piloten nach hinten stark ein. Deshalb ist es notwendig, die Flughelfer dabei aktiv einzubinden, was im vorliegenden Fall nicht geschah. Offensichtlich war sich der Pilot nicht bewusst, dass sich im Moment des Klinkens der Transportleine eine Person unter dem Helikopter befand.

Der verunfallte Flughelfer 2 war nicht in die Ablage der Transportleine eingebunden, sondern mit dem Aufräumen von Flugbetriebsmaterial beschäftigt. Er geriet aufgrund der Dynamik des Manövers in die Gefahrenzone unter dem Helikopter.

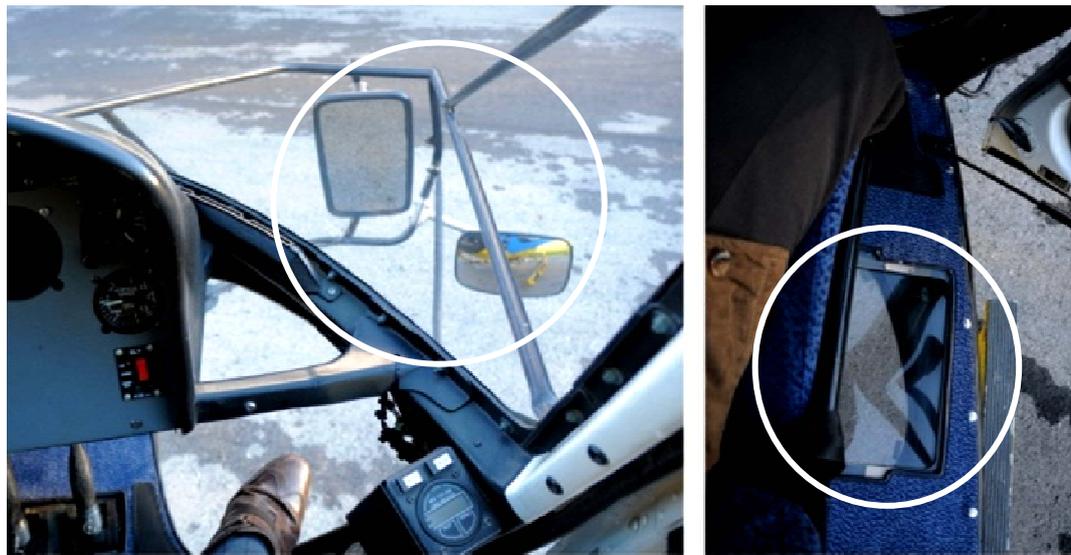
Der Pilot hat die Möglichkeit mittels zweier Spiegel und einer Bodenluke nach unten zu sehen.

Abbildung 3: Bild links : Anordnung der Lastenspiegel / Bild rechts : Bodenluke
