# **Rapporto finale no. 2192 del Servizio d'inchiesta svizzero sugli infortuni SISI**

**Infortunio concernente l'elicottero  
Eurocopter AS 350 B3 „Ecureuil“,  
HB-ZCM**

**dell' 11 maggio 2012**

**Camorino/TI**

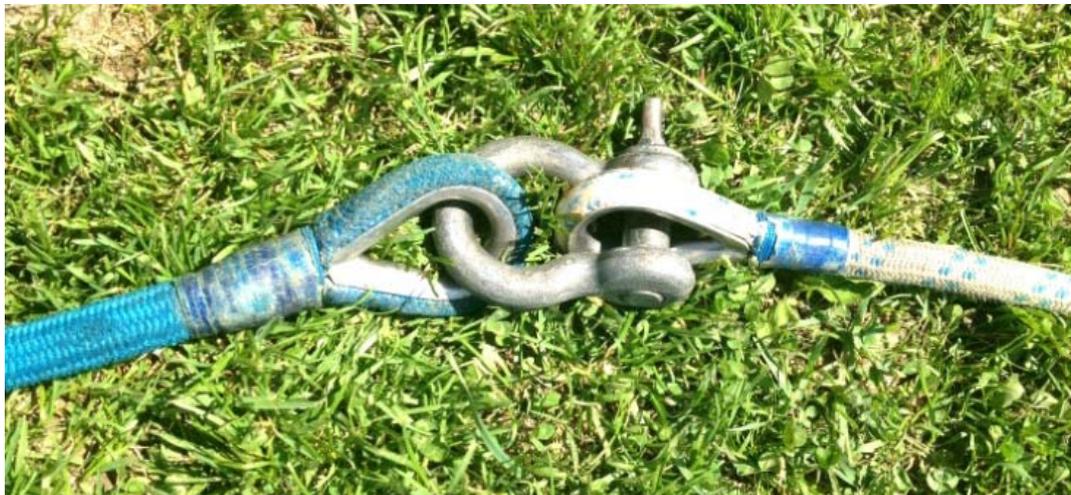
**Figura 1:** Grillo metallico collegante le due funi da carico

da trasporto senza aver ricevuto istruzioni dall'assistente di volo (Vedi figura 2). Il grillo metallico della linea da trasporto colpì l'assistente di volo 2 alla fronte, ferendolo in modo grave. L'uomo era impegnato nello sgombero di materiale per le operazioni di volo.

- Per lo spostamento fu utilizzata una linea da trasporto di 80 m di lunghezza, consistente in due funi lunghe 60 rispettivamente 20 m, collegate fra loro tramite un grillo metallico.
- Durante il deposito della linea da trasporto e fino al momento del messaggio d'avvertimento, non vi fu nessuna comunicazione radio sulla frequenza di lavoro.
- Il grillo metallico colpì l'assistente di volo 2 alla fronte, ferendolo in modo grave.

*"(...) Il gancio / la linea viene sganciato a mano dall'assistente di volo in modalità manuale allo stesso modo di quando viene agganciato all'elicottero.*

*Il pilota può in questo caso sganciare elettricamente nella fase finale solo quando l'assistente di volo lo ordina ed ha fisicamente la parte finale (asola) del gancio in mano. (...)*

*Inoltre non sganciando la linea / gancio direttamente dall'elicottero si evitano rotture, micro fessure, tagli, al gancio / linea stessa."*

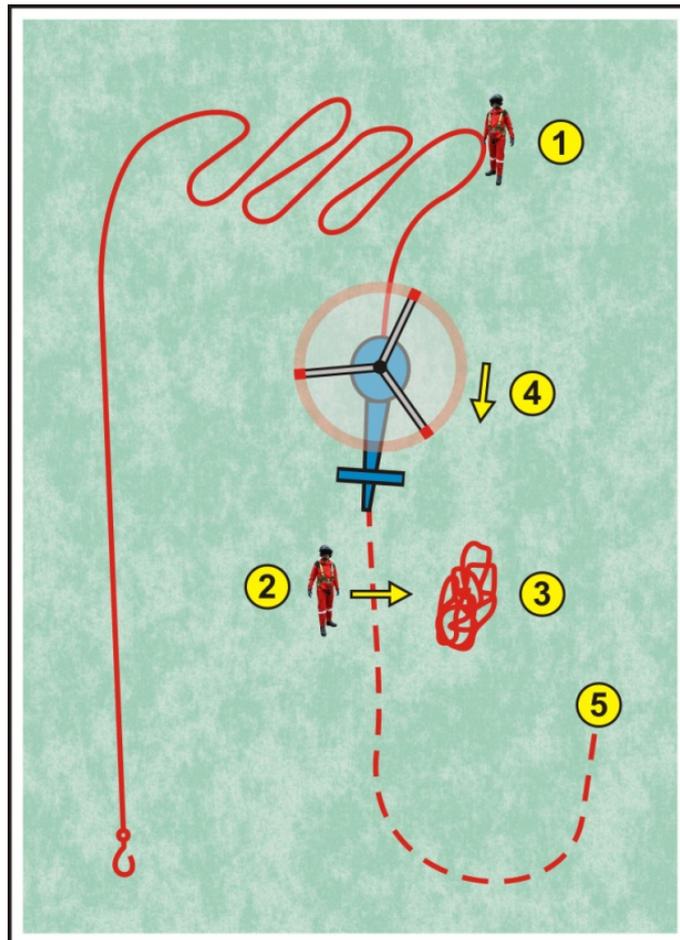
**Figura 2:** Piano della situazione secondo uno schizzo dell'assistente di volo 1

- ① L'assistente di volo 1 depone la linea al suolo
- ② + ③ L'assistente di volo 2 sgombera del materiale per le operazioni di volo depositato al suolo
- ④ L'elicottero vola indietro
- ⑤ Punto d'atterraggio dell'elicottero dopo l'infortunio

Durante la fase finale del volo, per depositare la linea al suolo il pilota procedette indietreggiando. Siccome questa tecnica limita sensibilmente la visuale posteriore del pilota, è necessario coinvolgere attivamente l'assistente di volo. Nel caso specifico ciò non è stato fatto. Chiaramente, al momento dello sgancio della linea da trasporto, il pilota non ha notato la presenza di una persona sotto l'elicottero.

L'assistente di volo 2 infortunato era occupato con lo sgombero di materiale di volo. Egli non partecipava al deposito della linea da trasporto e finì col trovarsi nella zona a rischio sotto l'elicottero in seguito alla dinamica della manovra.

- “ 1 Appoggiare il gancio a terra;*
- 2 Abbassarsi con l'elicottero con la linea possibilmente di fronte;*
- 3 L'assistente di volo tiene sotto controllo la linea tenendola in tensione in avanti;*
- 4 A circa 2-3 m di altezza, il PIC comunica l'intenzione di sganciare all'assistente di volo (possibilmente in terreno morbido per non rovinare l'anello);*
- 5 L'assistente di volo verifica che non vi siano persone nelle vicinanze e sotto l'elicottero;*
- 6 L'assistente di volo dà l'„OK per sganciare“;*
- 7 Nel caso che il terreno sia duro atterrare possibilmente senza sganciare;*
- 8 Nel caso vi siano correnti ascensionali, effettuare lo sgancio su terreno morbido secondo necessità e comunque dopo l'OK dell'assistente di volo.”*

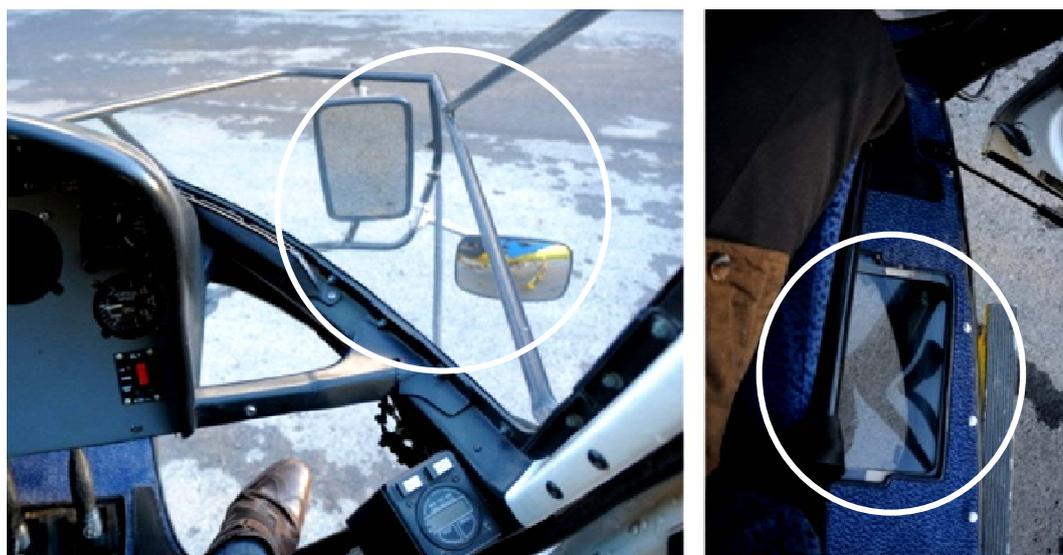
Figura 3: Foto a sinistra: collocazione degli specchi / Foto a destra: Finestrino sul pavimento
