Schlussbericht Nr. 2193 der Schweizerischen Unfalluntersuchungsstelle SUST

über den Unfall des Flugzeuges
Reims Aviation F152, HB-CFW

vom 13. September 2011

auf dem Flugplatz Buttwil (LSZU)/AG

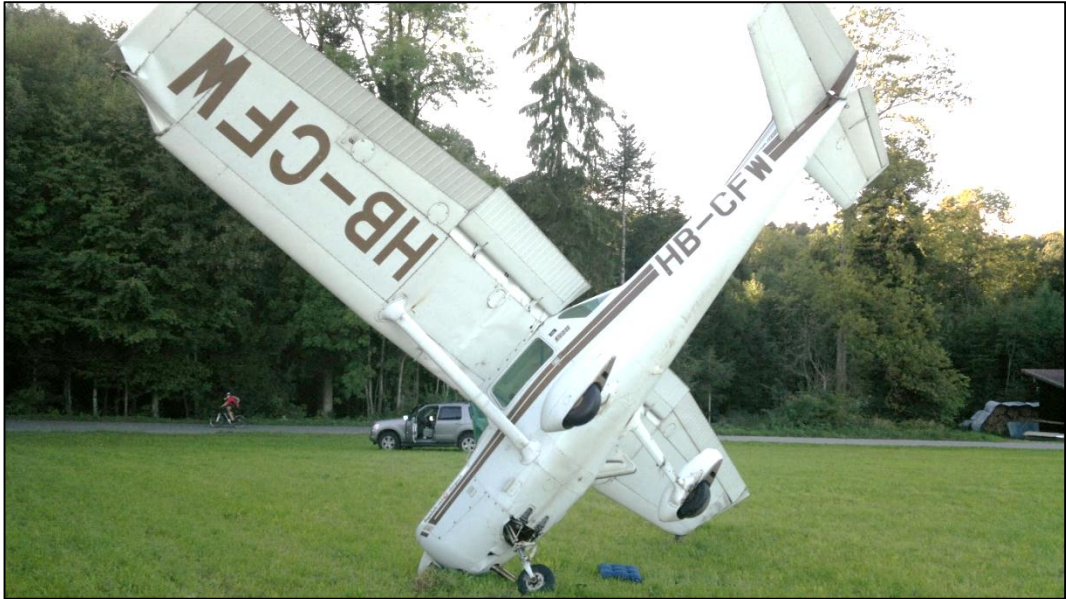
Abbildung 1: Endlage des Flugzeuges

Im weiteren Verlauf kam das Flugzeug ca. 120 Meter vor dem Pistenende nach links von der Graspiste ab. Die Spuren des Fahrwerks im Gras zeigen, dass sich das Flugzeug leicht links schiebend, aber in gerader Linie bewegte. Im leicht abschüssigen Gelände touchierte es mit der linken Flügelspitze einen Baum. Das Flugzeug wurde dadurch abrupt nach links abgedreht, bäumte sich auf, und kam auf dem Bugfahrwerk, der rechten Flügelspitze und dem Propeller zum Stillstand (siehe Abbildung 1).

Obwohl das Flugzeug äusserlich nur wenig beschädigt schien, waren dennoch beträchtliche strukturelle Schäden zu erkennen.

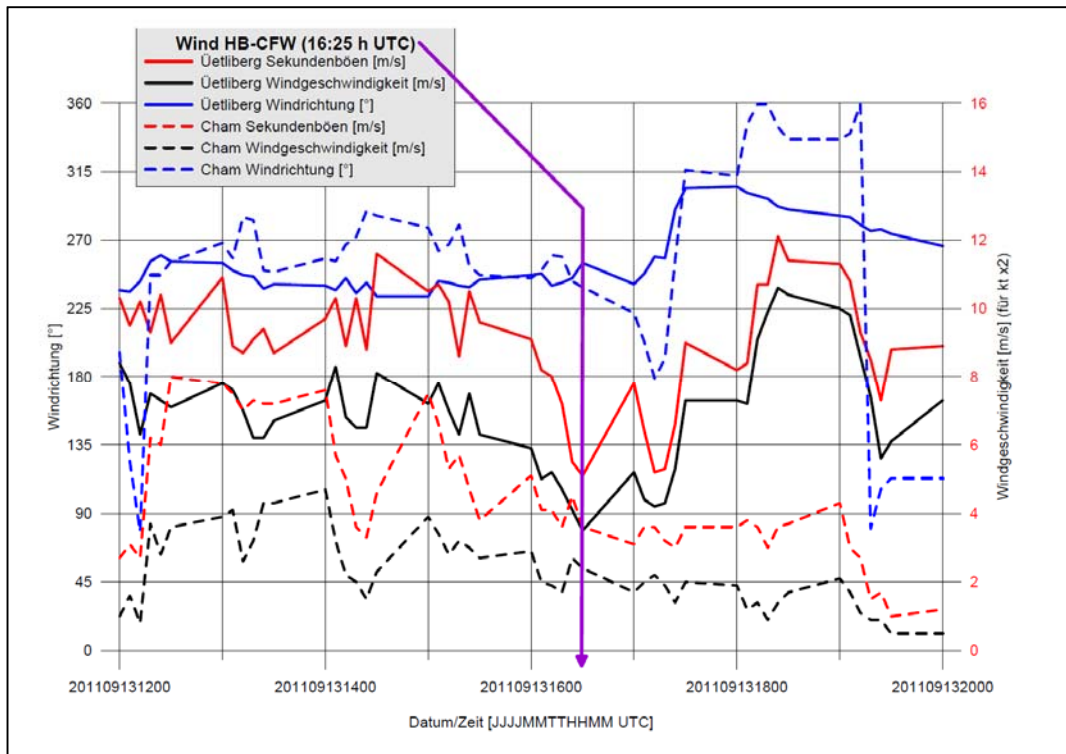
Abbildung 2: Windverhältnisse zum Zeitpunkt des Unfalles auf dem Üetliberg und in Cham

Auf dem Üetliberg und in Cham herrschte zum Unfallzeitpunkt ein relativ beständiger Wind aus west-südwestlicher Richtung (siehe Abbildung 2). Die Wetterbeobachtungen in Mosen zeigen eine ausgeprägte Änderung der Windrichtung von West auf Süd unmittelbar vor den Zeitpunkt des Unfalls. Diese Befunde decken sich mit den Aussagen der Augenzeugen, welche eine generelle Westwindsituation beschrieben.

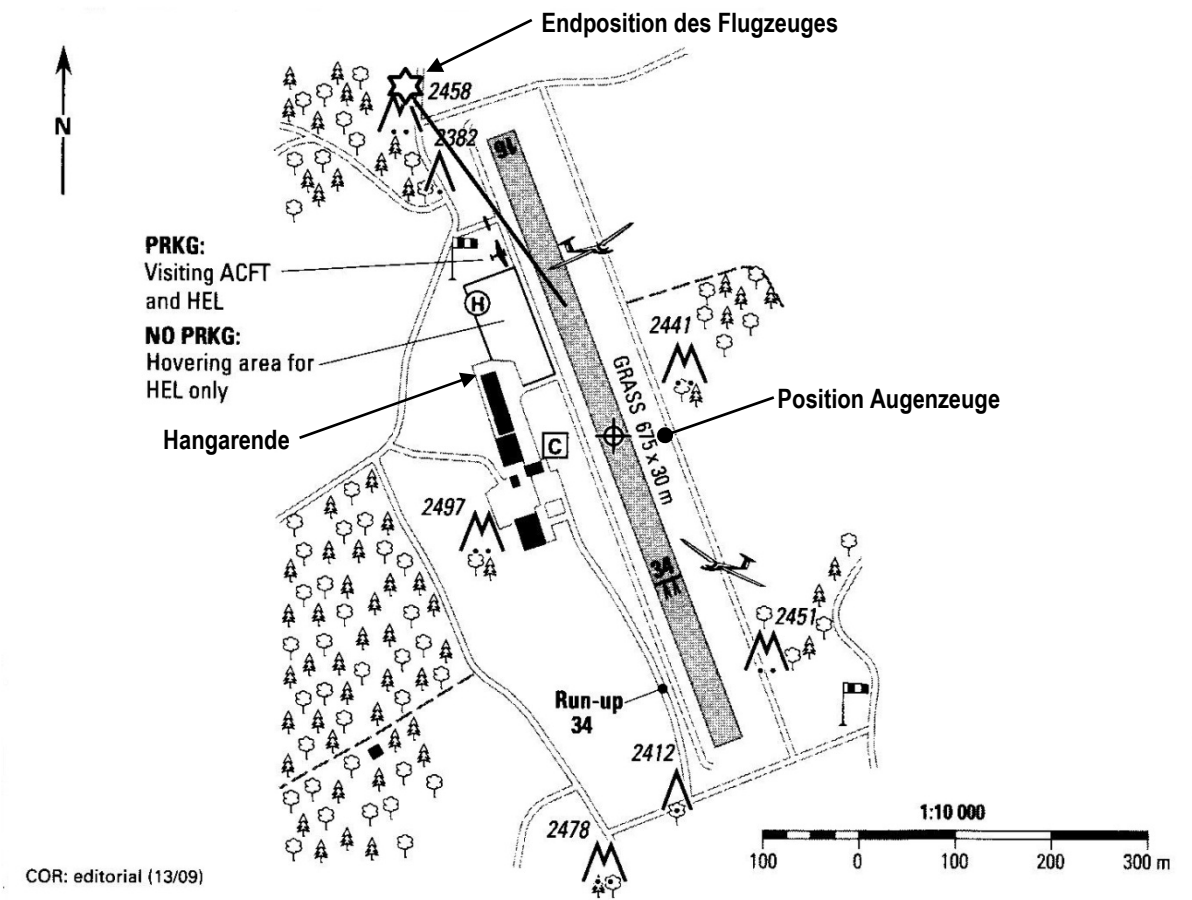
Anlage 1

Beim *decision point* auf der Höhe des Hangarendes (siehe Anlage 1) entschied er sich für einen Startabbruch, nahm die Motorleistung zurück in den Leerlauf und bremste. Gemäss eigenen Angaben bremste er voll auf beiden Bremsen. Dabei bewegte sich allerdings das Flugzeug nach links, was er durch verstärktes Bremsen auf der rechten Seite zu kompensieren versuchte. Auf die Frage, ob er auch mit rechtem Seitensteuer die Bewegung nach links zu kompensieren versucht hatte, antwortete der Schüler, dass er versucht habe, „*das rechte Pedal stärker zu drücken*“. Dies sei jedoch ein „*unbewusster Prozess*“ gewesen, zu dem er nicht mehr sagen könne.

Ein Augenzeuge, der gegenüber dem Turm bei der Piste stand (siehe „Position Augenzeuge“ in Anlage 1), hatte sowohl das spätere Unfallflugzeug als auch ein weiteres Flugzeug in der Platzvolte beobachtet. Er gab zu Protokoll, dass beide Flugzeuge im Anflug etwas instabil waren. Auf Grund seiner Erfahrungen mit den Gegebenheiten des Platzes schloss er daraus, dass es leichte Turbulenzen gab und die Piloten „arbeiten“ mussten.
