Rapport final no. 2194 du Service d'enquête suisse sur les accidents SESA

concernant l'incident grave de l'avion
Tecnam P2002-JF, HB-KPG

survenu le 9 mars 2012

sur l'aéroport de Genève (LSGG)

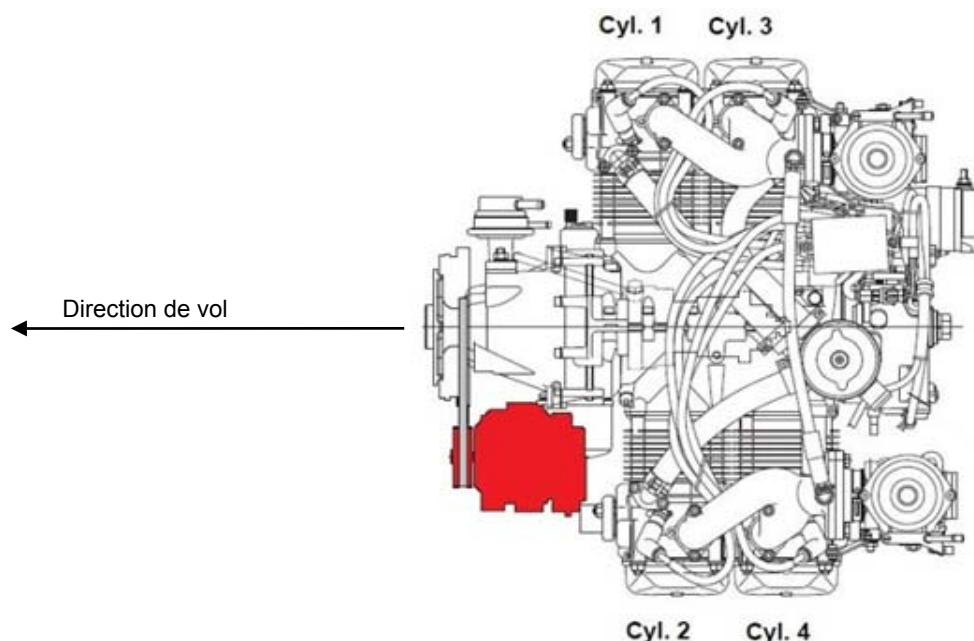
Cet avion a été importé en suisse à l'état de neuf en juin 2010 avec le moteur équipé d'un alternateur supplémentaire 12 V 40A DC *external alternator optional kit*. Cette installation permet de palier à la trop grande consommation électrique lorsque tous les consommateurs de l'avion sont enclenchés. Ce kit alternateur est positionné sur le côté gauche, devant le cylindre no. 2, dans le flux d'air de refroidissement du capot moteur (voir Fig. 3).

Fig. 1: Moteur Rotax 912 S2, vue de dessus, avec le kit alternateur supplémentaire (marqué en rouge) installé devant le cylindre no. 2

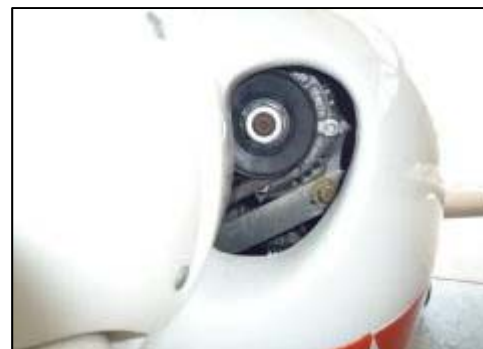
Fig. 3: Côté gauche – entrée d'air des cylindres no. 2 et no. 4 avec le kit alternateur supplémentaire

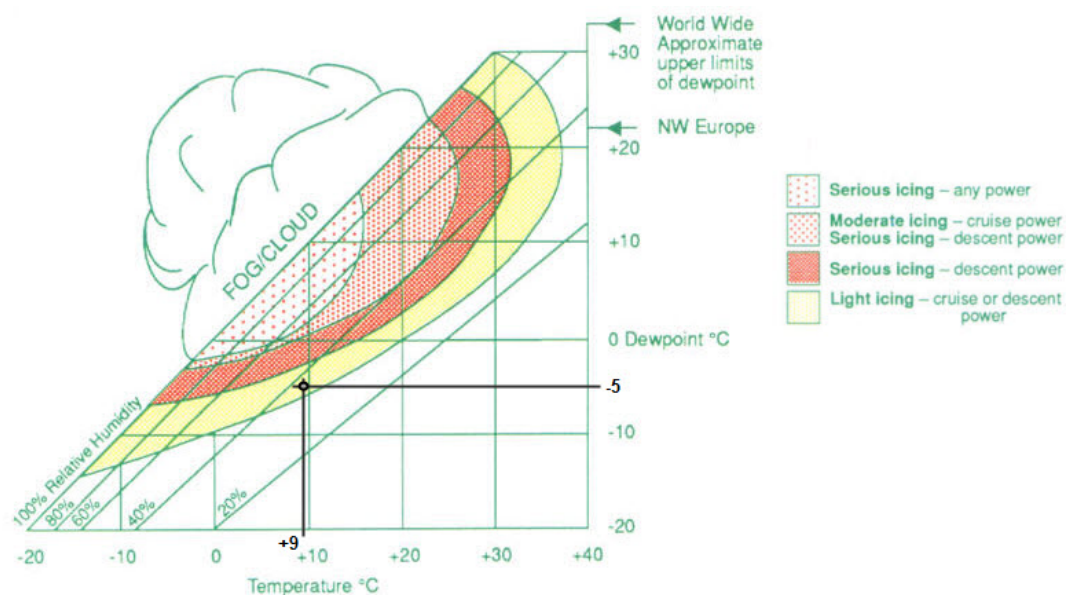
Fig. 4: Risque d'un givrage carburateur en fonction de la température (+9 °C) et du point de rosée (-5 °C), (source : Australian Transport Safety Bureau – ATSB)

Selon la température et les conditions d'humidité qui prévalaient au moment de l'incident grave, la Fig. 4 indique qu'il existait « *un faible risque de givrage des carburateurs en vol de croisière ou en descente* ». L'incident grave a eu lieu juste après le décollage.

Il existe une certaine similitude des conditions météorologiques favorables à un risque de givrage des carburateurs (voir Tableau 1) entre le vol de l'incident grave et celui de 8 avril 2012. Les baisses de régimes observées pourraient avoir comme cause commune le givrage des carburateurs. Toutefois le risque de givrage était plus élevé le 8 avril 2012 que le jour de l'incident grave. La différence résidait dans le point de rosée qui était plus bas le 9 mars 2012.

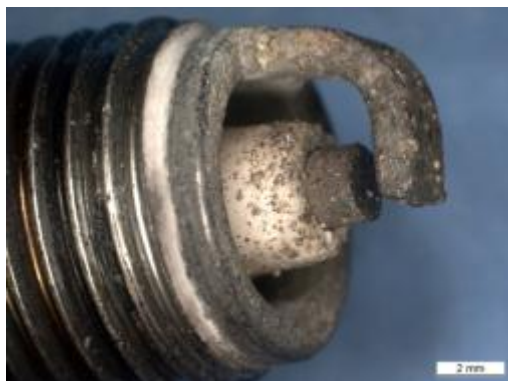
Lors du démontage des bougies, le filetage de ces dernières était recouvert d'une pâte lubrifiante grisâtre. Dans le manuel de maintenance, le constructeur du moteur préconise d'utiliser une pâte spécifique conductrice de chaleur de couleur blanche.

Les bougies du cylindre no. 2 et plus spécifiquement la bougie inférieure étaient contaminées par des dépôts (voir Fig. 5 et Fig. 6) de petites perles sur l'électrode et sur l'isolant en céramique.

Fig. 5: Electrodes de la bougie inférieure du cylindre no. 2

- Les dépôts sur les bougies du cylindre no. 2 (voir 1.6.3) peuvent provenir de la pâte non-conforme à la spécification du motoriste.
- Les performances du moteur et les pressions de la pompe à carburant électrique, étaient conformes aux spécifications du motoriste.
- Toutes les pièces inspectées étaient conformes et aucune défectuosité n'a été constatée.
- La cause d'une perte de puissance ou d'une panne soudaine du moteur n'a pas pu être déterminée.

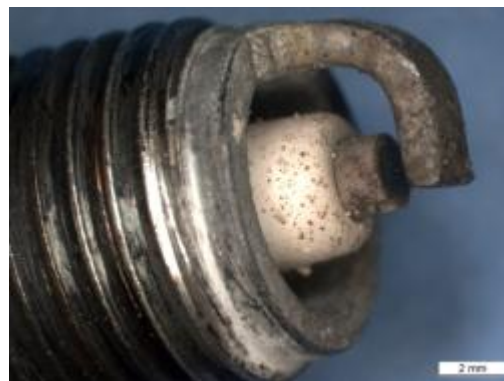
Fig. 6: Electrodes de la bougie supérieure du cylindre no. 2

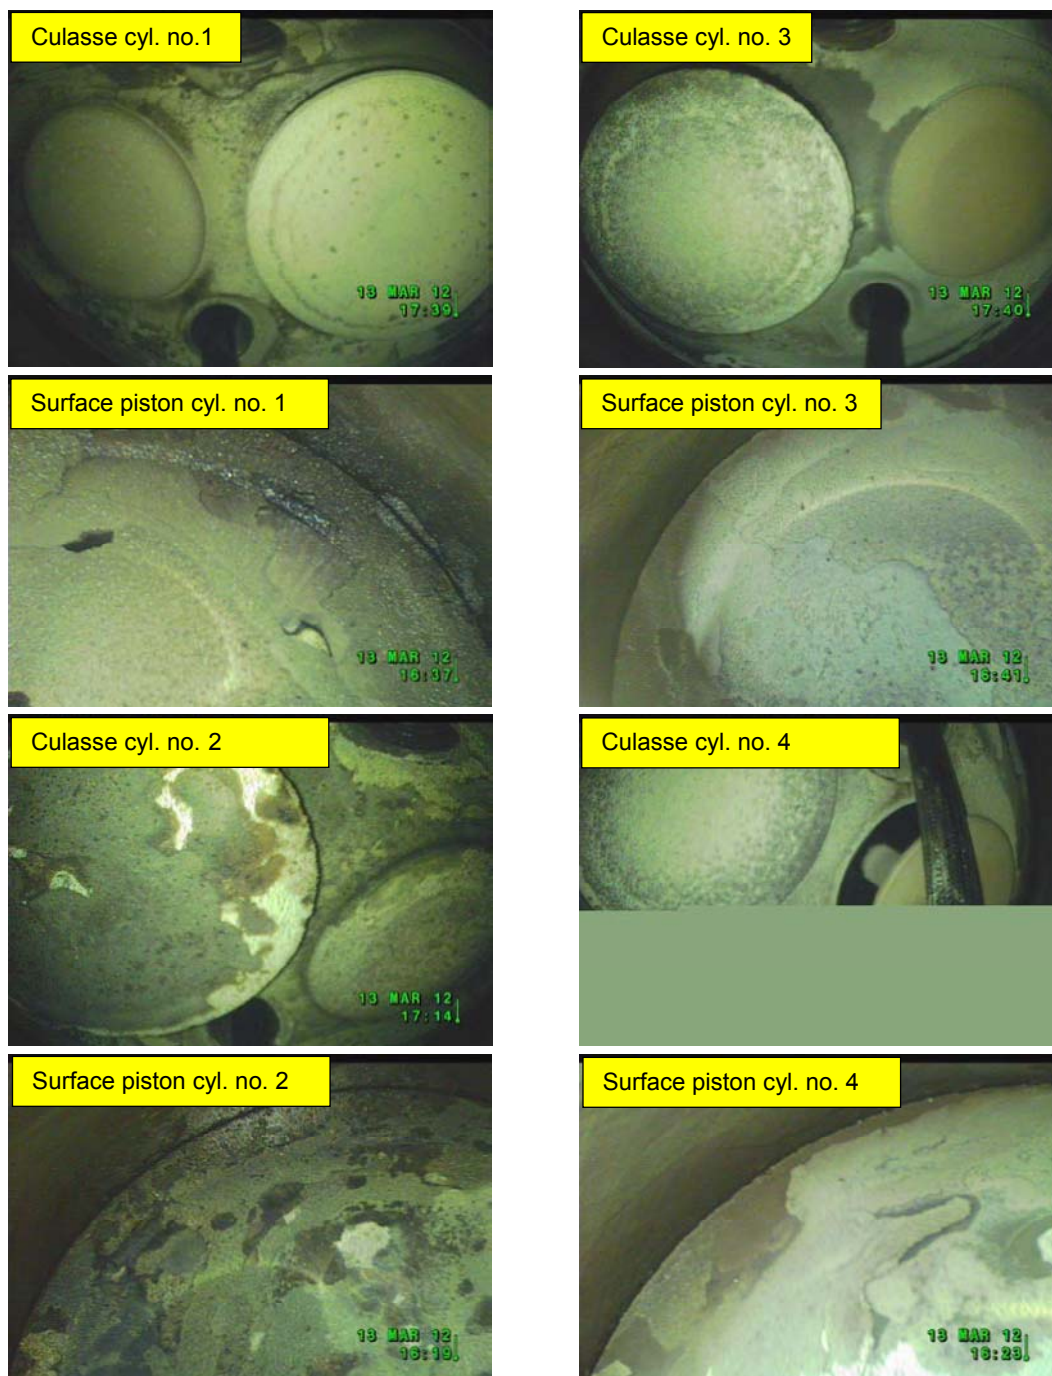
Fig. 7: Images de l'examen endoscopique du 13 mars 2012

L'inspection des cylindres avec un endoscope (voir photos ci-dessous) n'a pas révélé de défauts majeurs ou de détériorations visibles sur les cylindres no. 1, 3 et 4. Par contre, les dépôts constatés sur la surface du piston et de la culasse du cylindre no. 2 sont plus marqués, indiquant une température de fonctionnement plus élevée que celle des autres cylindres.

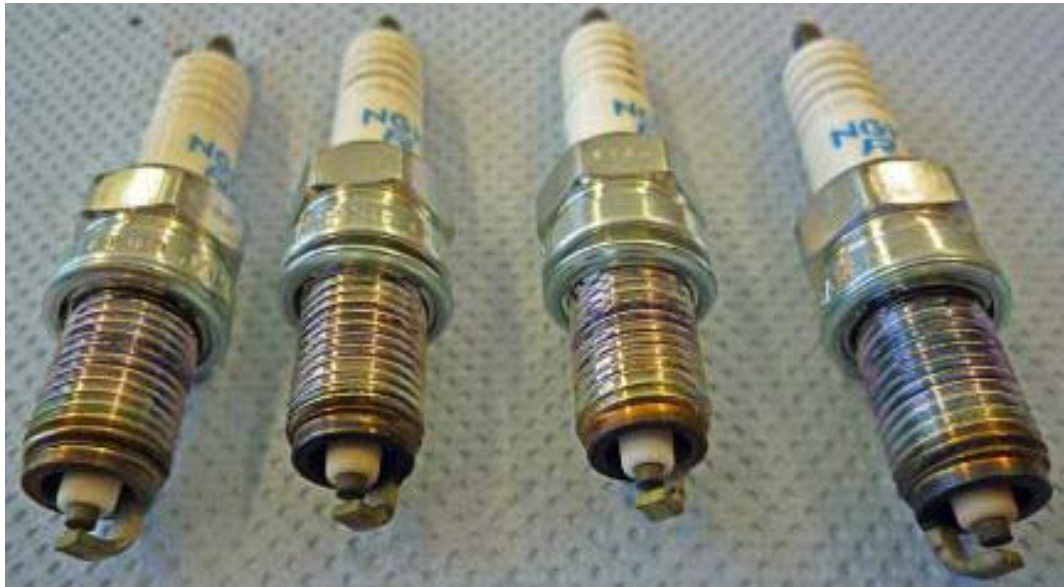
Fig. 8: Vue des 4 bougies inférieures après les tests du moteur au banc d'essai

Après les tests sur le banc d'essai, aucune des bougies n'étaient contaminées (voir Fig. 8). Ceci peut s'expliquer par les conditions de refroidissement différentes lorsque le moteur est installé sur l'avion.

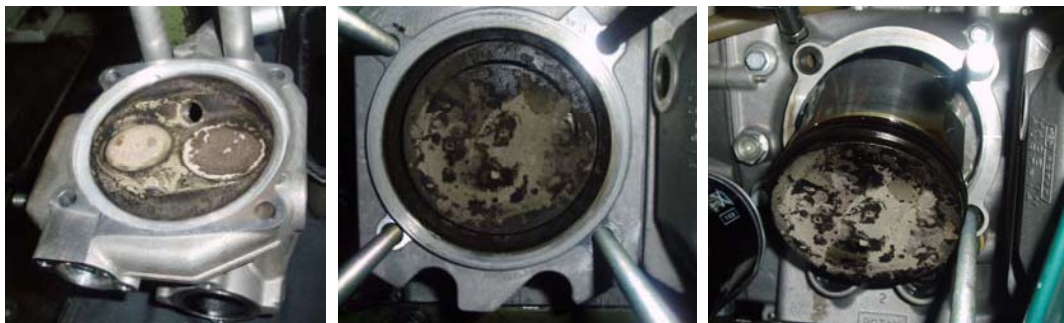
La culasse et le cylindre no. 2 ont été démontés. Aucune défectuosité n'a été constatée et toutes les pièces étaient conformes.

Fig. 9: Culasse et cylindre no. 2
