# **Rapport final no. 2195 du Service d'enquête suisse sur les accidents SESA**

concernant l'accident de l'avion  
Piper PA-32R-301 "Saratoga SP",  
HB-PGA

survenu le 28 avril 2012

à Tatroz, commune d'Attalens / FR

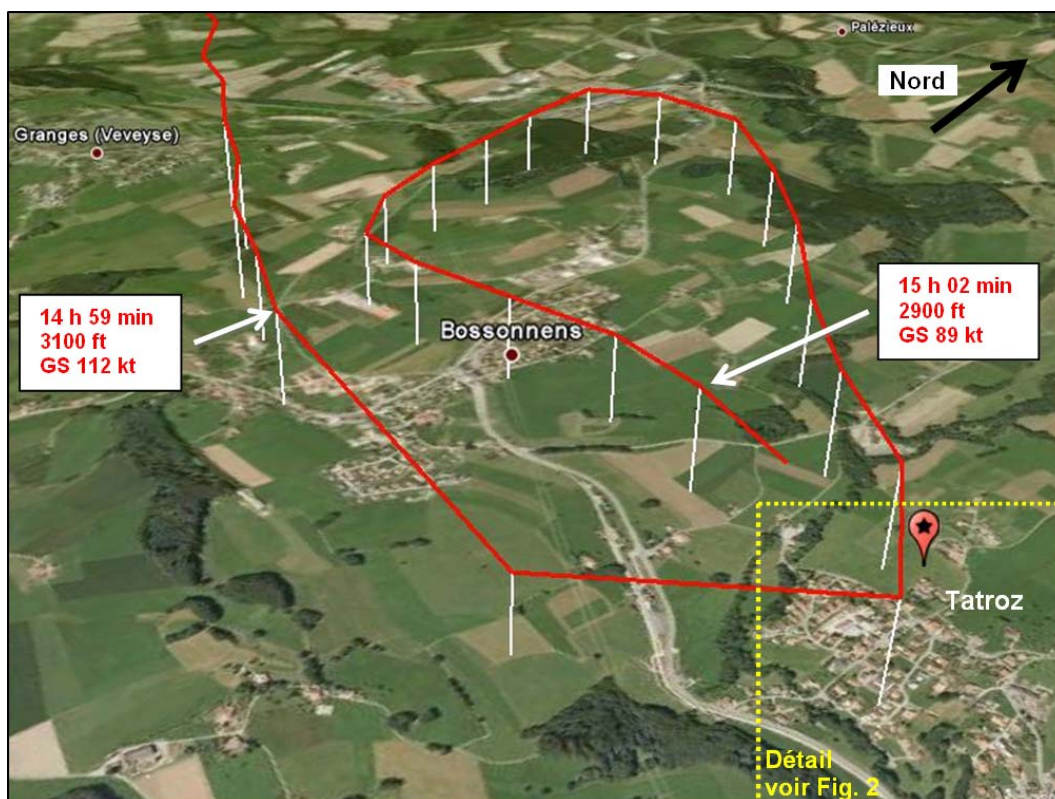
Figure 1 : Trajectoire reconstituée à l'aide des relevés radar

L'avion était équipé d'un *transponder* Mode S. Celui-ci était enclenché dès le décollage de LSGL. Les données radar ont permis de reconstituer la trajectoire de vol (voir Figure 1) jusqu'à une vingtaine de secondes avant l'accident. Elles ont également permis de déterminer la vitesse indiquée en noeud (*knots indicated airspeed* – KIAS) lors du second survol de Tatroz, à savoir environ 80 KIAS. Le dernier relevé indique une altitude de 2900 ft et une vitesse sol 89 kt.

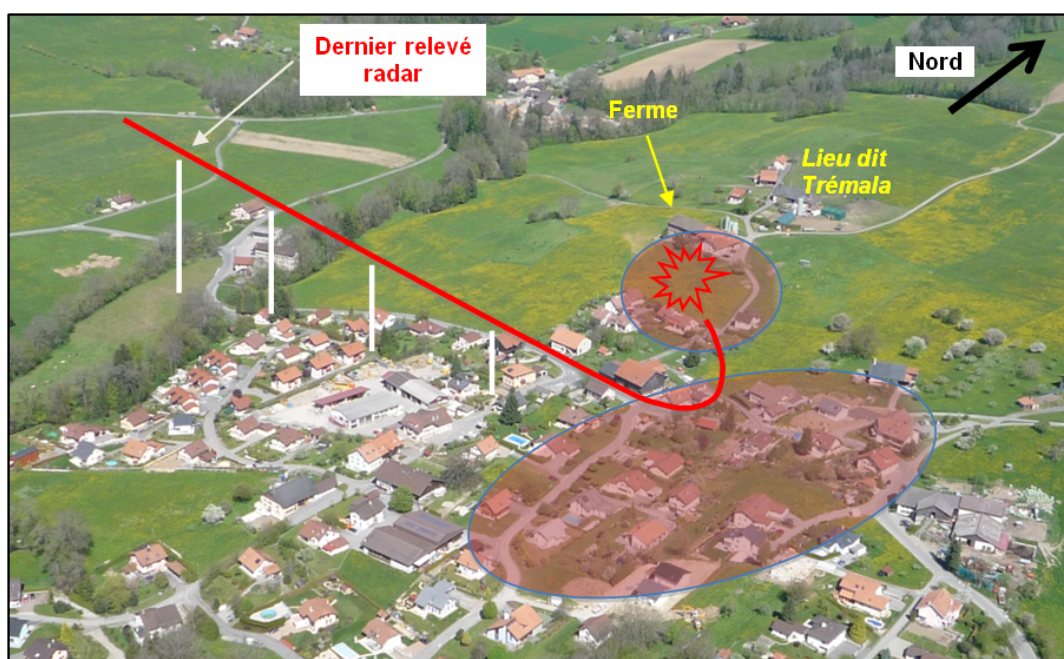
Figure 2 : Trajectoire finale observée et zones d'observation

Plusieurs personnes ont observé le dernier virage à gauche avant l'impact. Ils l'ont décrit comme très bas, brusque, en légère montée et fortement incliné. Ce virage a conduit à un changement de direction d'environ 130°. Un tel changement de direction effectué dans le plan horizontal implique une inclinaison latérale (*bank angle*) importante et une faible vitesse. Les observations indiquent que ce virage a eu lieu à une hauteur d'environ 200 à 300 ft (60 à 90 m) et qu'il a été suivi d'une trajectoire rectiligne descendante.

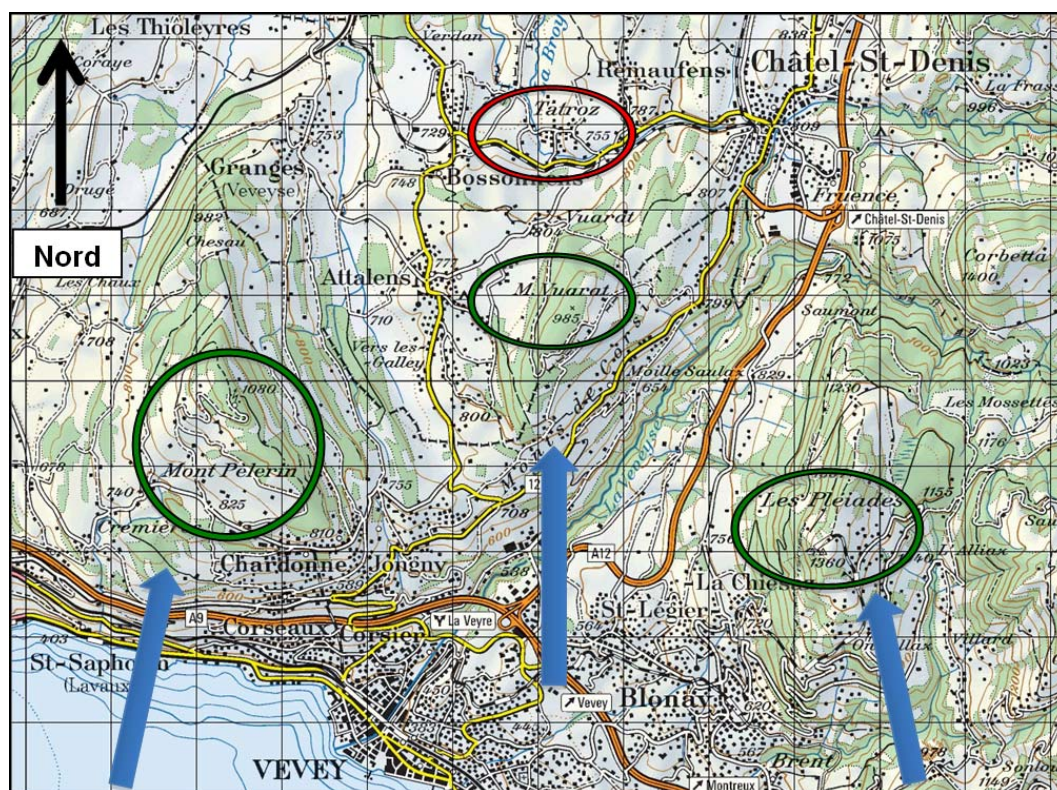
Au moment de l'accident régnait une situation bien développée de Vaudaire<sup>1</sup> de foehn. En arrivant sur le littoral entre Montreux et Vevey, l'air suivait le relief vers le Mont Vuarat. Tatroz est situé sous le vent venant du Mont Vuarat (voir Figure 3). Le vent soufflant majoritairement du sud a provoqué les phénomènes suivants aux alentours de Tatroz :

- Courants descendants sur les versants situés sous le vent du Mont Vuarat et des Pléiades
- Rotors dus aux flancs du Mont Vuarat
- Rotors de cisaillement dus au gradient vertical
- Rotors près du sol dus à la topographie du village de Tatroz

**Figure 3 :** Situation de Tatroz par rapport au vent (flèches bleues) et au relief

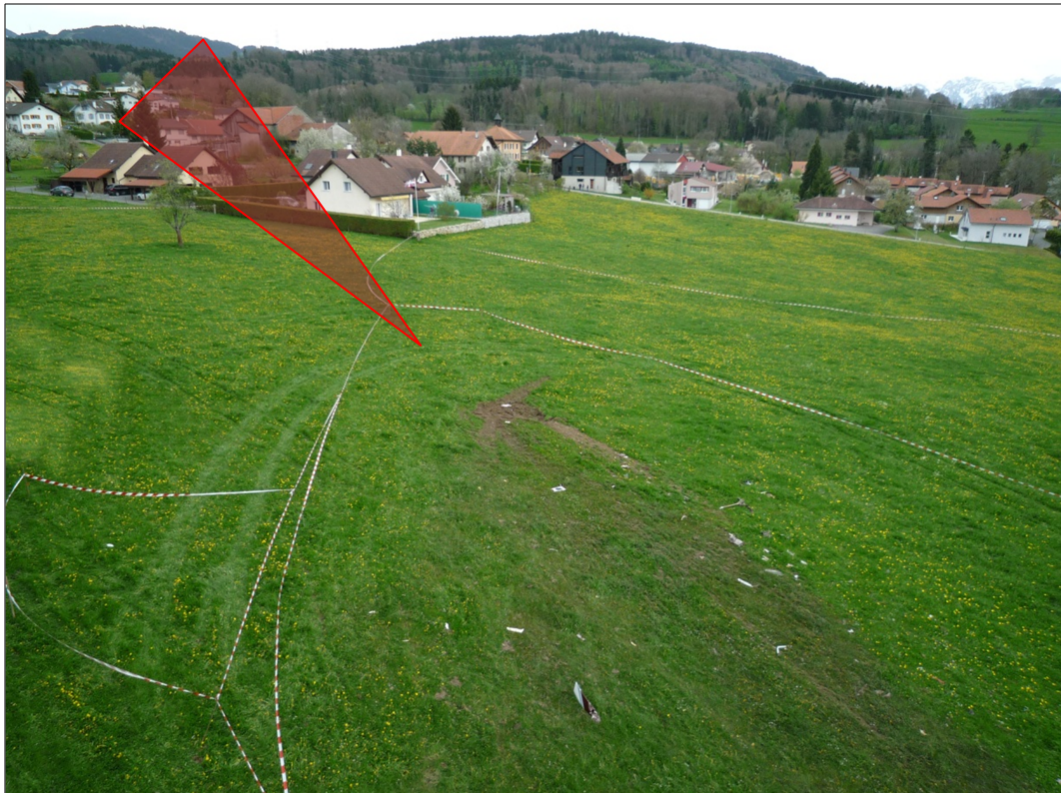
La scène de l'accident est constituée d'un impact suivi d'une trace principale orientée vers le nord-ouest et de l'épave. L'impact s'est produit à environ 35 m d'une ferme et à 70 m d'une habitation laissant une empreinte de 7 m x 1 m avec une profondeur de 20 à 30 cm. L'épave se trouvait dans une légère pente à 65 m en aval de l'impact.

Le choc a provoqué la rupture de la fixation de l'hélice, la dispersion de diverses pièces et débris de structure du fuselage. Tous les réservoirs ont été éventrés. Puis l'avion a glissé sur le terrain herbeux en perdant tout son carburant et s'est disloqué en effectuant une rotation antihoraire de 180°.

**Figure 7 :** Trajectoire finale observée et empreinte laissée par l'impact

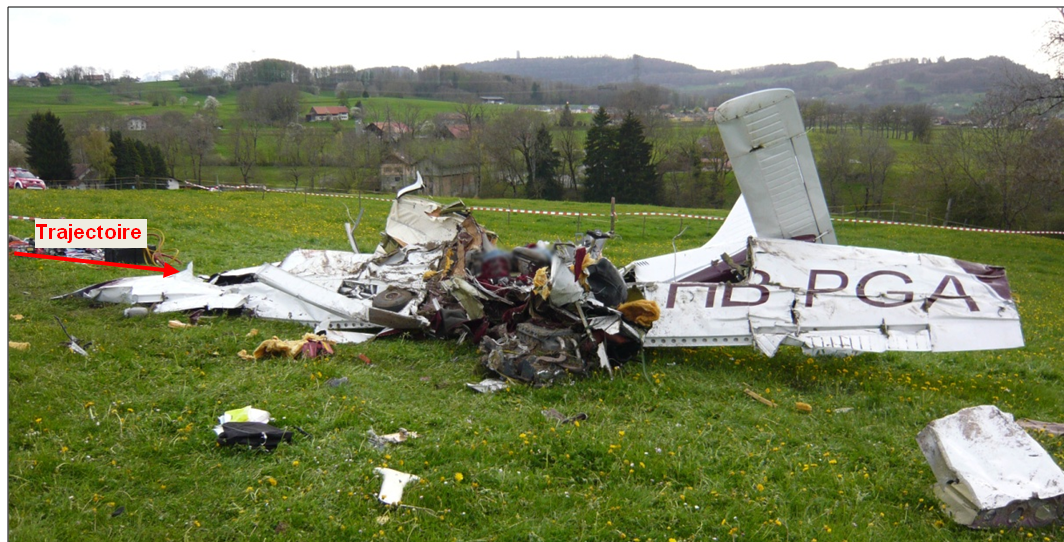
**Figure 8 :** Position finale de l'épave

Suite à l'éclatement des réservoirs, l'essence a été entièrement dispersée sur le pâturage. Aucun échantillon de carburant n'a pu être prélevé. Le fuselage s'est brisé en deux parties. La partie arrière du fuselage et l'empennage ont été peu endommagés.

Le groupe motopropulseur a été fortement endommagé. L'hélice s'est désolidarisée du moteur et a été retrouvée à quelques mètres de l'impact. Les trois pales étaient endommagées, deux étaient vrillées et pliées vers l'arrière.
