# **Schlussbericht Nr. 2196 der Schweizerischen Unfalluntersuchungsstelle SUST**

über den Unfall des Flugzeuges  
Piper J3C-65/L-4, HB-OIA

vom 12. Juni 2012

Gemeinde Hilfikon/AG

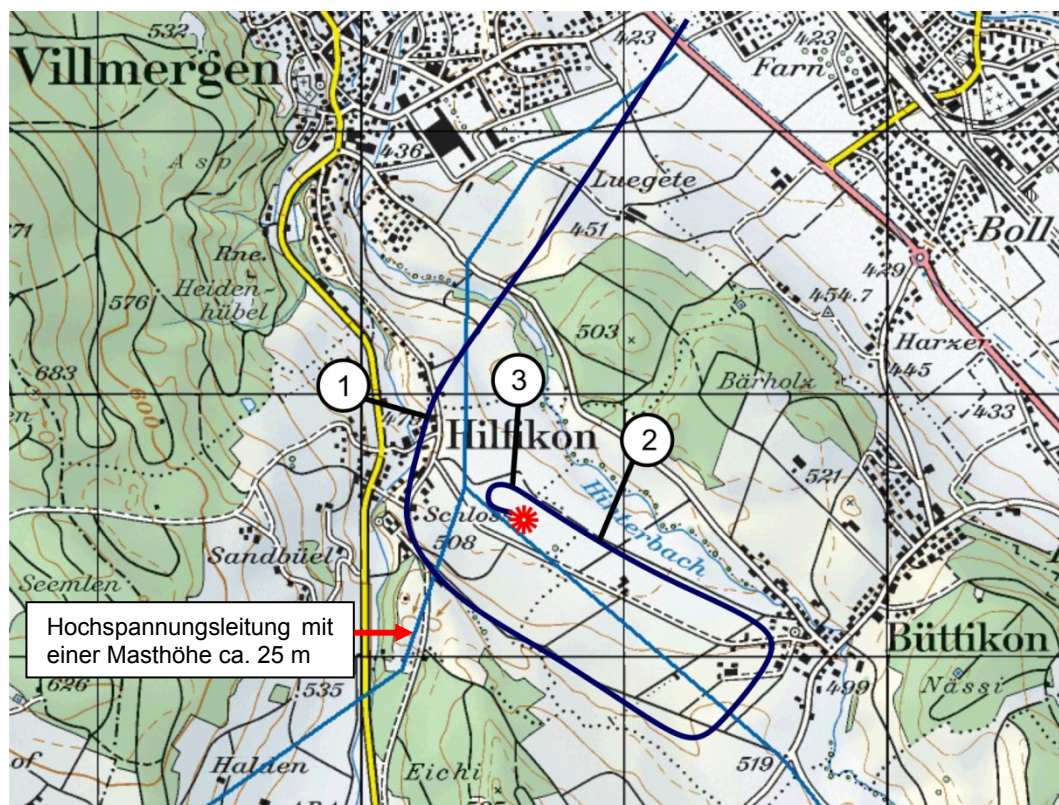
**Abbildung 1:** Skizze des Flugverlaufs und Darstellung der Hochspannungsleitungen:  
1 Beginn der Notlandeübung; 2 Einleiten des Durchstarts; 3 Leistungsverlust.

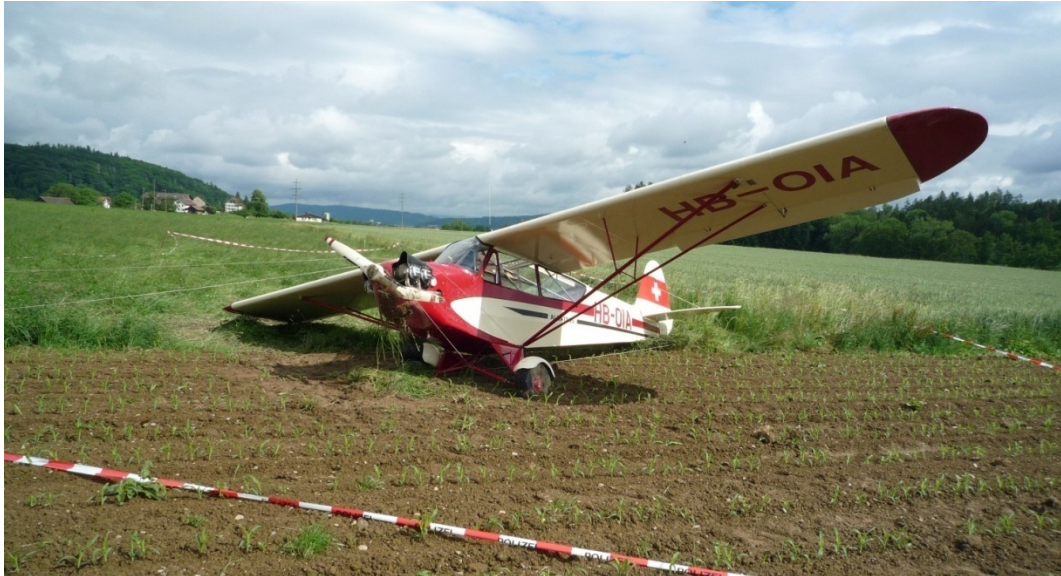
**Abbildung 2:** Endlage des Flugzeuges nach der Notlandung.

Das Fahrgestell rechts, die Zelle, der linke Flügel, der Motor und der Propeller wurden beim Unfall stark beschädigt.

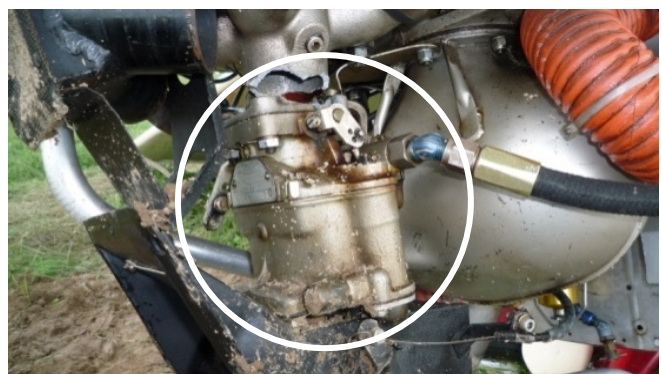
**Abbildung 3:** Der Vergaser ist vorne und unter dem Motor montiert.

Bei der Untersuchung des Vergasers wurden verschiedene Mängel festgestellt.

Bei der Untersuchung des Vergasers wurden jedoch Mängel festgestellt, welche bereits vor dem Unfall existierten. Gemäss den Angaben der Piloten gab der Motor beim Verschieben des Leistungshebels auf Volllast während des Durchstarts nach der Notlandeübung verzugslos und unauffällig die Leistung ab. Unter Einbezug der vorliegenden Fakten über den Unfallhergang und der Beurteilung aller am Vergaser festgestellten Mängel kann festgehalten werden, dass diese Mängel mit grösster Wahrscheinlichkeit keinen Zusammenhang mit dem aufgetretenen Leistungsverlust hatten.

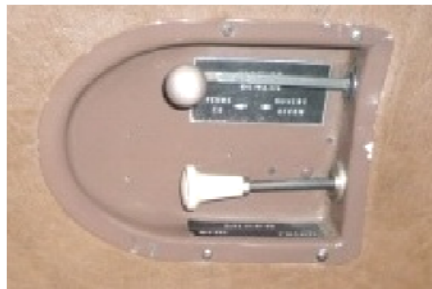
**Abbildung 4:** Linke Bordwand:

Der Benzinhahn (oberer Hebel) befindet sich in der Stellung „zu“.

Die Gemischregulierung (unterer Hebel) befindet sich in der Stellung „arm“.

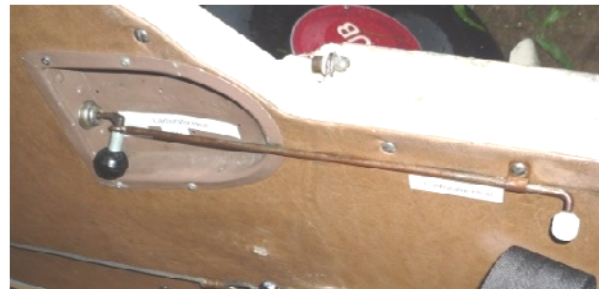
**Abbildung 5:** Rechte Bordwand:

Hebel der Vergaservorwärmung befindet sich in der Position gestossen, d.h. ausgeschaltet.

Die Klappe der Vergaservorwärmung wurde in der Position gestossen und blockiert vorgefunden, was während dem Aufprall am Boden geschah.

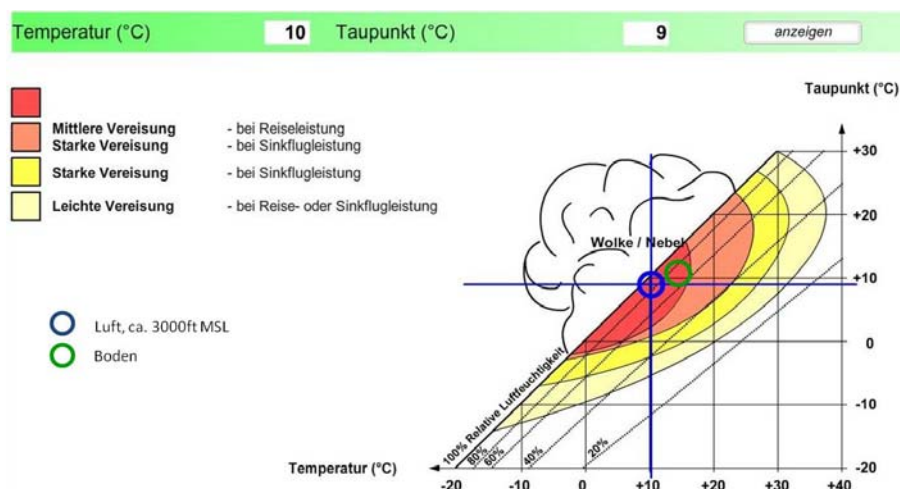
Es lässt sich abschätzen, dass im Raum, in dem der Flug stattfand die Temperatur und der Taupunkt in Bodennähe bei rund 13 °C bzw. 11 °C lagen (Unsicherheit 1 °C). Aufgrund der Wetterlage nahmen die Temperatur unterhalb der lokalen Wolkenbasis pro 100 m Höhe um 1 °C und der Taupunkt um 0.2 °C ab. Die Temperatur auf 2700 ft AMSL lag somit um 10 °C und der Taupunkt bei 9 °C.

Unter den gegebenen Bedingungen herrschte auf dem ganzen Flug eine starke Vereisungsgefahr so dass eine Vergaservereisung durchaus möglich war. Die Abbildung 6 zeigt eine Analyse mit den herrschenden Bedingungen zum Unfallzeitpunkt.

**Abbildung 6:** Wahrscheinlichkeit von Vergaservereisung zum Unfallzeitpunkt.  
(Quelle: Ausbildungsunterlagen SPHAIR)
