# **Schlussbericht Nr. 2198 der Schweizerischen Unfalluntersuchungsstelle SUST**

über den Unfall des Reisemotorseglers  
Carat A, HB-2124

vom 26. Mai 2012

Chneus, Hütten/ZH

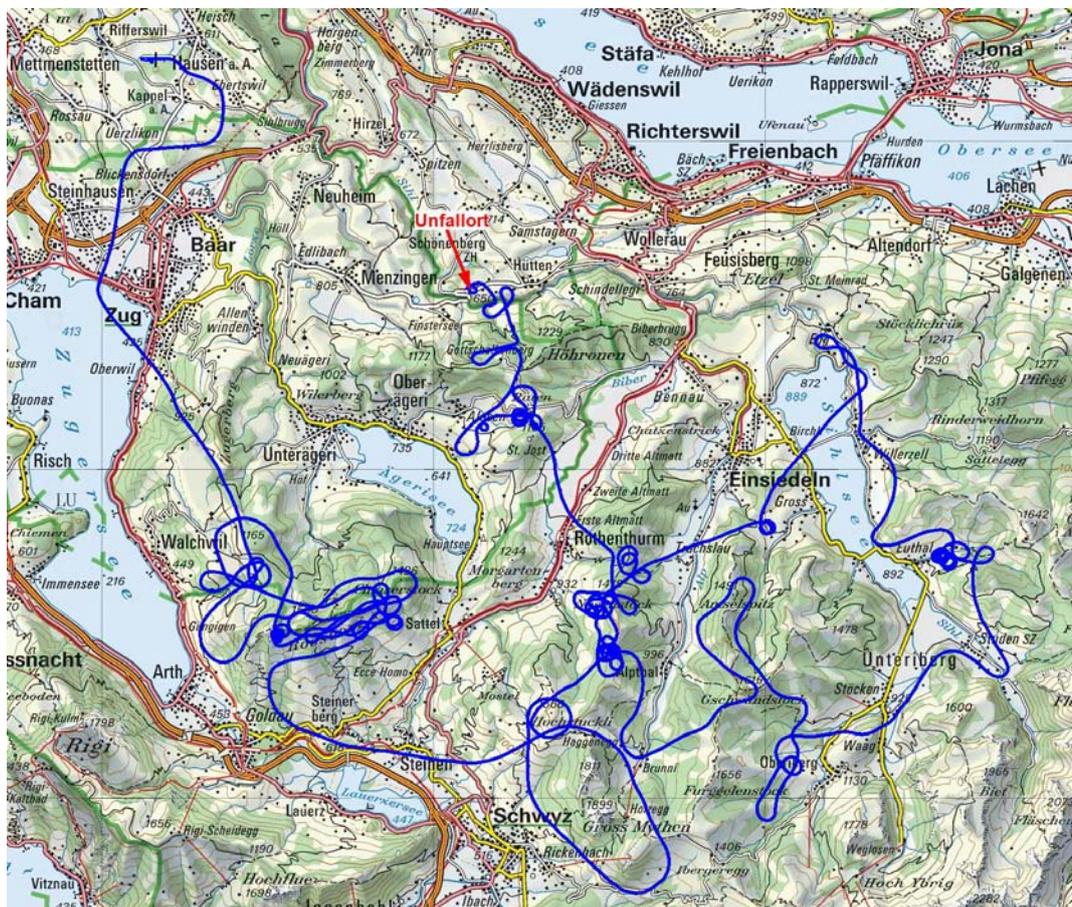
Der Flug führte weiter via Rossberg, Gross Mythen, Oberiberg, Sihlsee, Nüssellstock zum Gottschalkenberg (vgl. Abbildung 1). Die Flughöhen lagen in diesem Flugabschnitt zwischen 1125 m/M und 2025 m/M und es gab zehn Steigphasen mit Motorunterstützung.

**Abbildung 1:** Der Flugweg der HB-2124, aufgezeichnet durch den Navigationsrechner ClearNav mit einem Intervall von einer Sekunde.

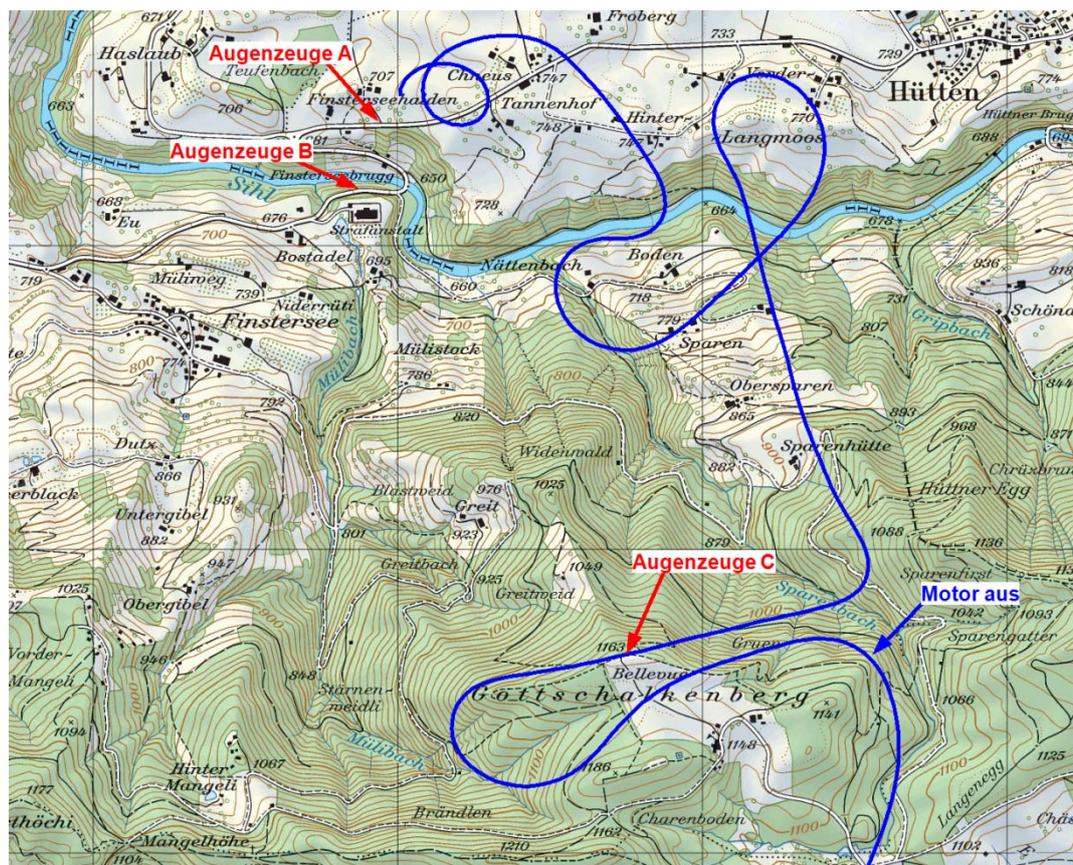
**Abbildung 2:** Der Flugweg der HB-2124 bis knapp 20 Sekunden vor dem Aufprall, aufgezeichnet durch den Navigationsrechner ClearNav mit einem Intervall von einer Sekunde.

Praktisch gleichzeitig fuhr ein Auto an der Strafanstalt Bostadel vorbei in Richtung Hütten (Standort Augenzeuge B in Abbildung 2). Die Insassen erblickten den in geringer Höhe fliegenden Reisemotorsegler und beobachteten, wie er „kopfvoran, also fast senkrecht, hinunterstürzte“. Gemäss der Augenzeugin auf dem Beifahrersitz des Autos habe sich der Reisemotorsegler dabei um seine Längsachse gedreht, „so wie man einen Schraubenzieher dreht“.

Eine Autolenkerin, die ebenfalls in Richtung Hütten unterwegs war (Standort Augenzeuge A in Abbildung 2), sah den Reisemotorsegler von vorne rechts her kommend, wie er um die Längsachse trudelnd die Strasse überflog.

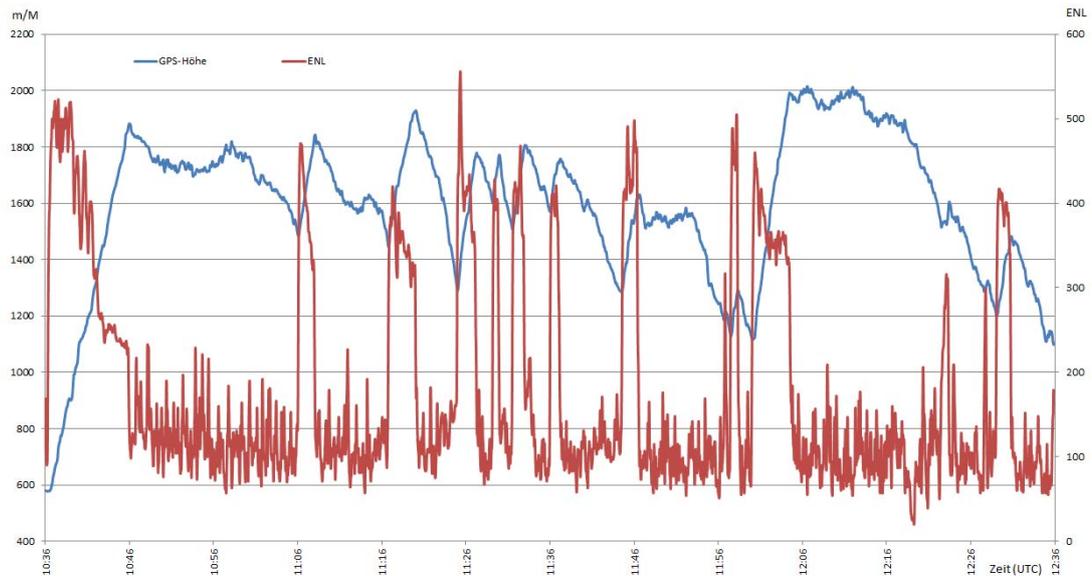
**Abbildung 4:** Flughöhe (blau) und Umgebungsgeräuschniveau (rot) der HB-2124. Die Flughöhe ist auf die Höhe der Piste 09 des Flugfeldes Hausen am Albis korrigierte GPS-Höhe.

Die registrierten ENL-Werte lagen zwischen 20 und 999. Während dem Flug war der maximale ENL-Wert 556. Ab 14:35:35 Uhr stiegen die ENL-Werte stetig von 70 bis auf 179 um 14:35:49 Uhr.

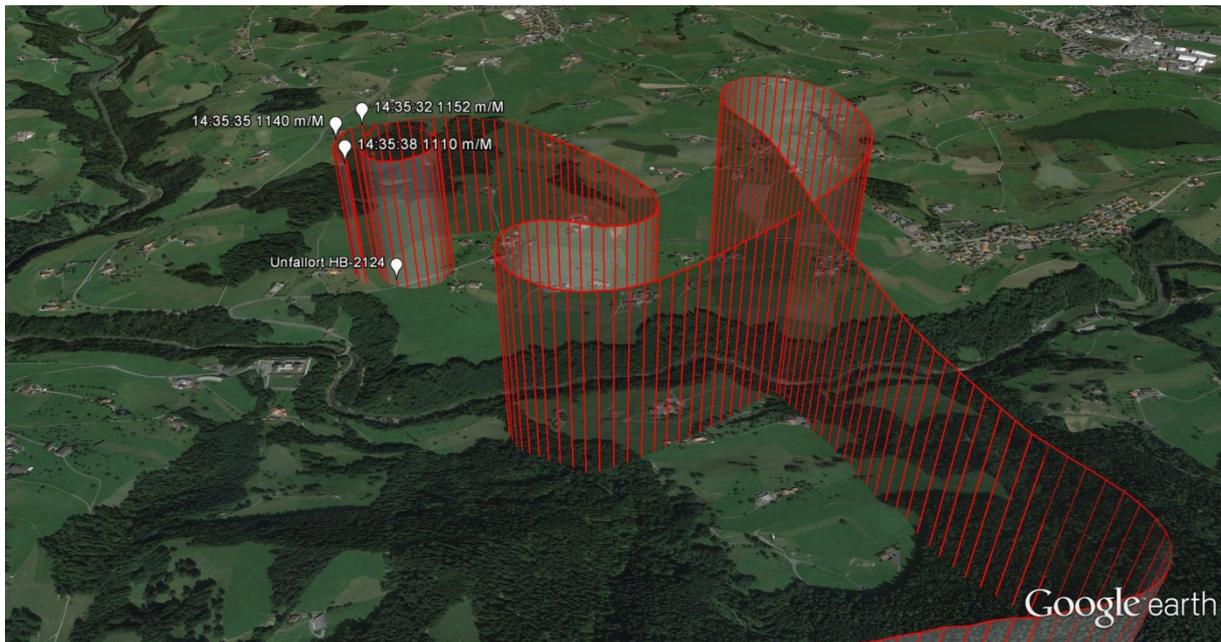
**Anlage 1:** Flugweg der HB-2124, sowie Unfallstelle in Google Earth dargestellt. Für diese Darstellung wurden korrigierte GPS-Höhen aus dem Navigationsrechner ClearNav verwendet.

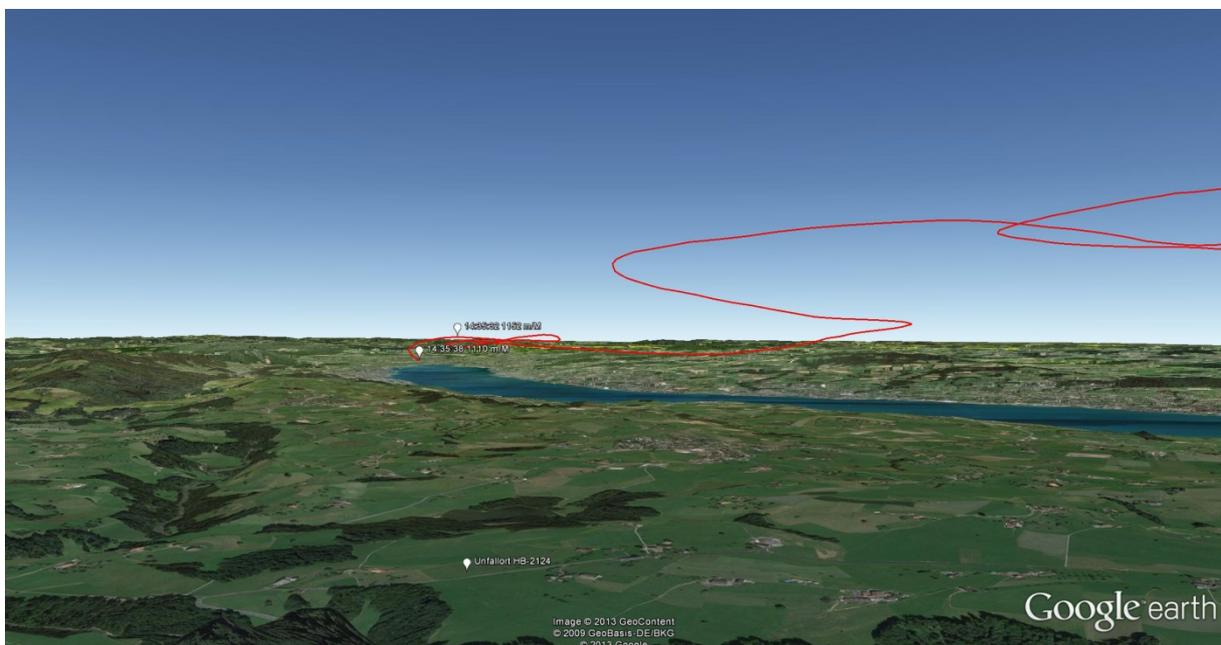
**Anlage 2:** Flugweg der HB-2124, sowie Unfallstelle in Google Earth dargestellt aus Sicht von Augenzeuge C auf dem Gottschalkenberg. Für diese Darstellung wurden korrigierte GPS-Höhen aus dem Navigationsrechner ClearNav verwendet.

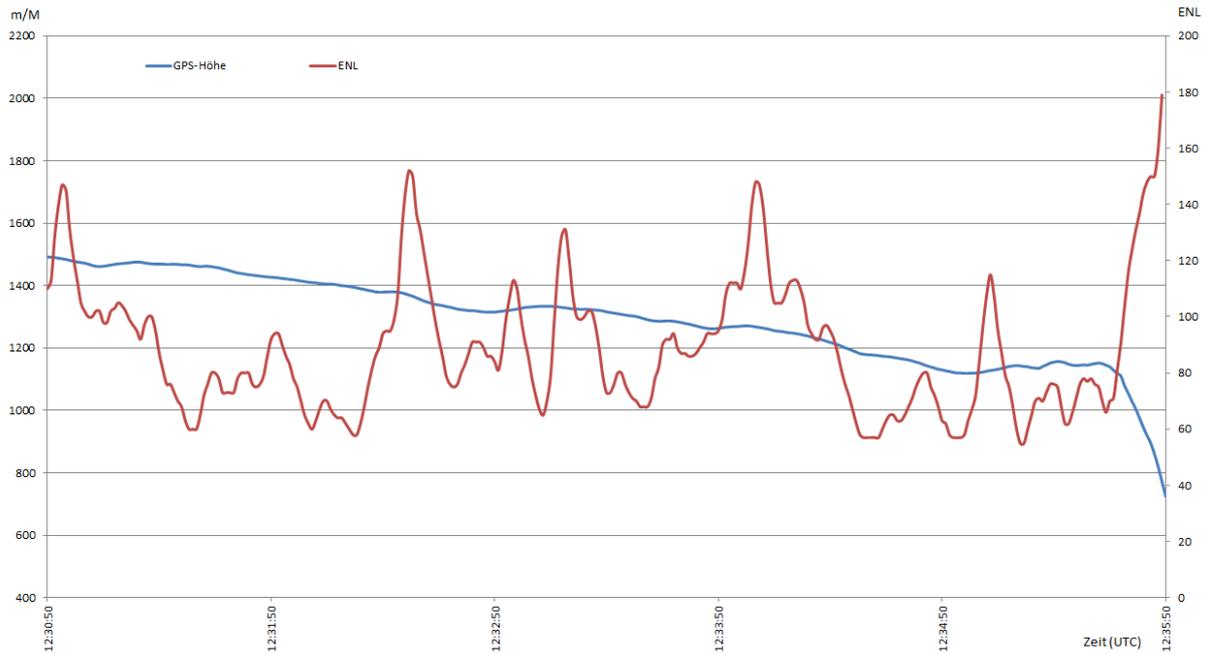
**Anlage 3:** Flughöhe (blau) und Umgebungsgeräuschniveau (rot) der HB-2124 in den letzten 300 Sekunden der Aufzeichnungen aus dem Navigationsrechner. Die Flughöhen sind auf die Höhe der Piste 09 des Flugfeldes Hausen am Albis korrigiert.

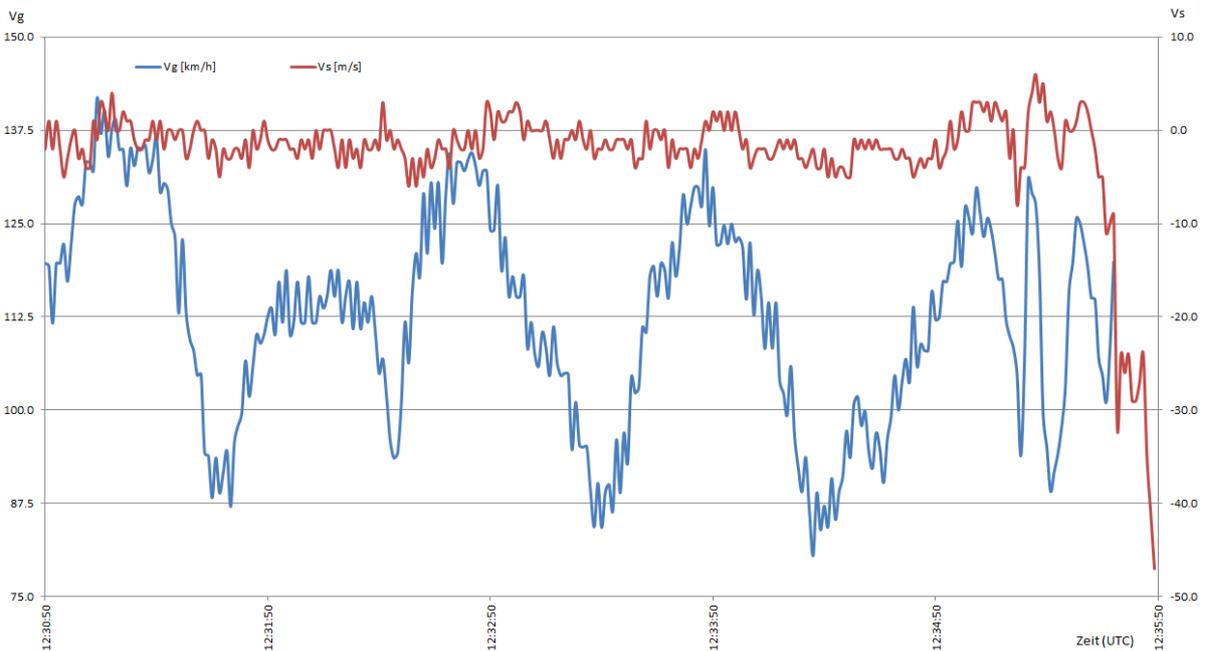
**Anlage 4:** Fluggeschwindigkeit über Grund (blau) und Steiggeschwindigkeit (rot) der HB-2124 in den letzten 300 Sekunden der Aufzeichnungen aus dem Navigationsrechner. Die Fluggeschwindigkeit über Grund ist aus Distanz- und Zeitdifferenz errechnet, die Steiggeschwindigkeit ist aus der Differenz der Druckhöhen errechnet.
