Schlussbericht Nr. 2199 der Schweizerischen Unfalluntersuchungsstelle SUST

über den schweren Vorfall des
Flugzeuges AVRO 146-RJ100, HB-IXW

vom 2. Juli 2012

24 NM südöstlich des Drehfunkfeuers
Rolampont (RLP), Frankreich

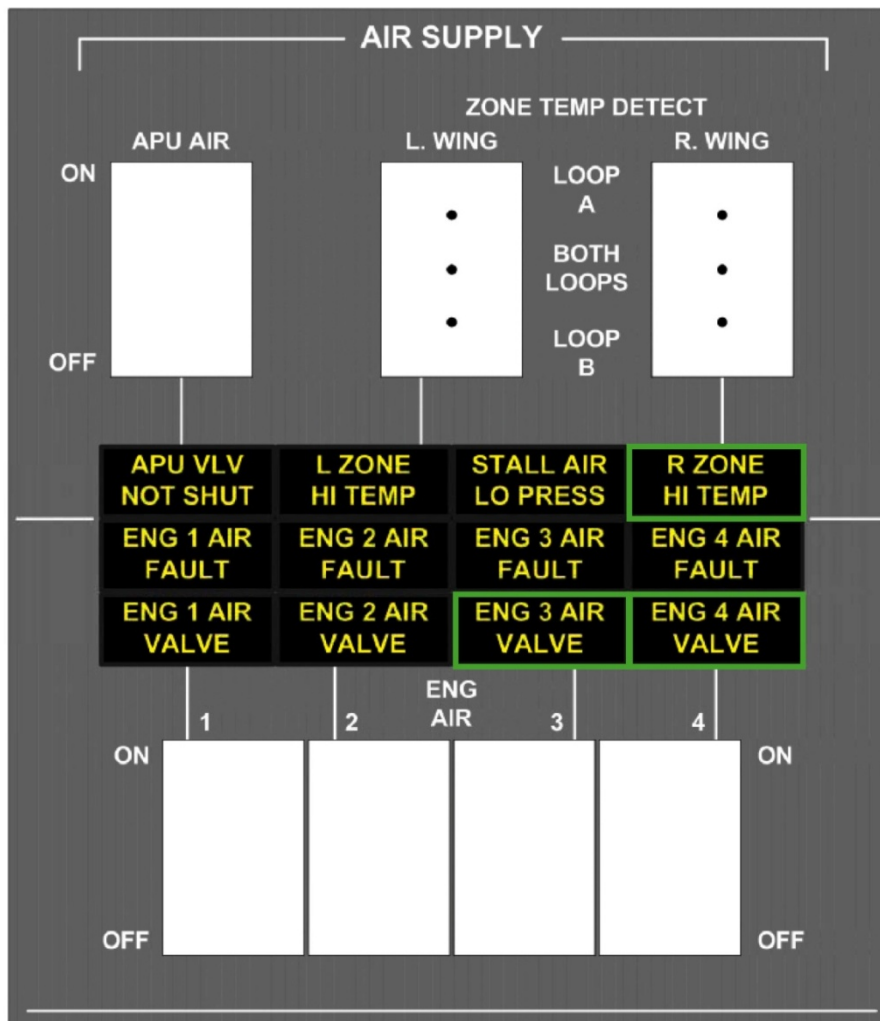
Anlage 7: Air Supply Panel – Relevante Warnanzeigen

Ein Leck in der rechten Druckluftversorgung (*right air supply*), genauer gesagt am Übergang von der Aufhängung des Triebwerks 4 zum Flügel (vgl. Anlage 10) löste die Warnanzeige **R ZONE HI TEMP** aus. Als Folge davon wurden die folgenden Ventile (*valves*) automatisch geschlossen und die entsprechenden Warnanzeigen leuchteten auf:

- das **ENG 3 AIR VALVE** (vgl. Anlagen 7 und 8)
- das **ENG 4 AIR VALVE** (vgl. Anlagen 7 und 8)
- das **R INNER VALVE** (vgl. Kapitel 1.6.2.5)
- das **R OUTER VALVE** (vgl. Kapitel 1.6.2.5)
- das **TAIL VALVE 2** (vgl. Kapitel 1.6.2.5)
- das **PACK 2 VALVE** (vgl. Kapitel 1.6.2.2)

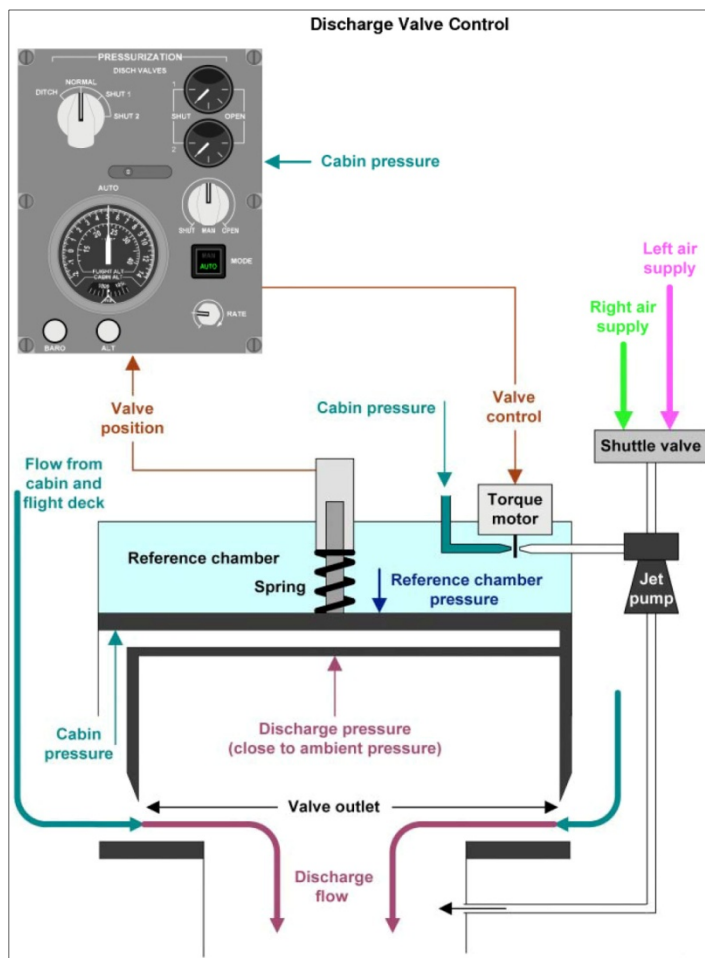
Anlage 8: Schematische Darstellung des Druckbelüftungssystems

Das pack 1 valve war vom Start an geschlossen und dadurch stand das Pack 1 für Flug LX 456 nicht zur Verfügung.

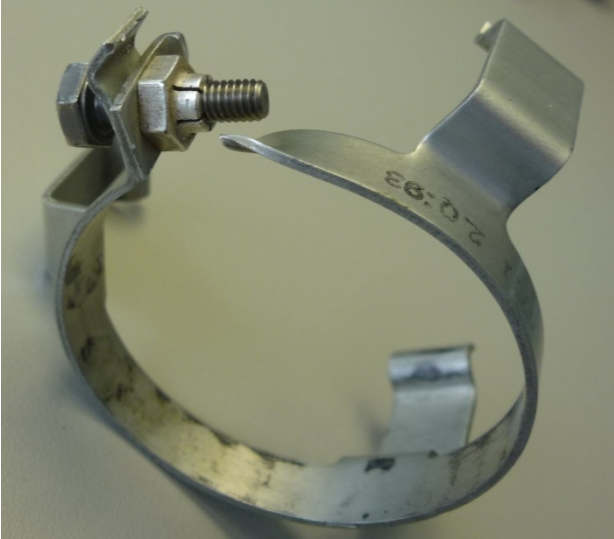
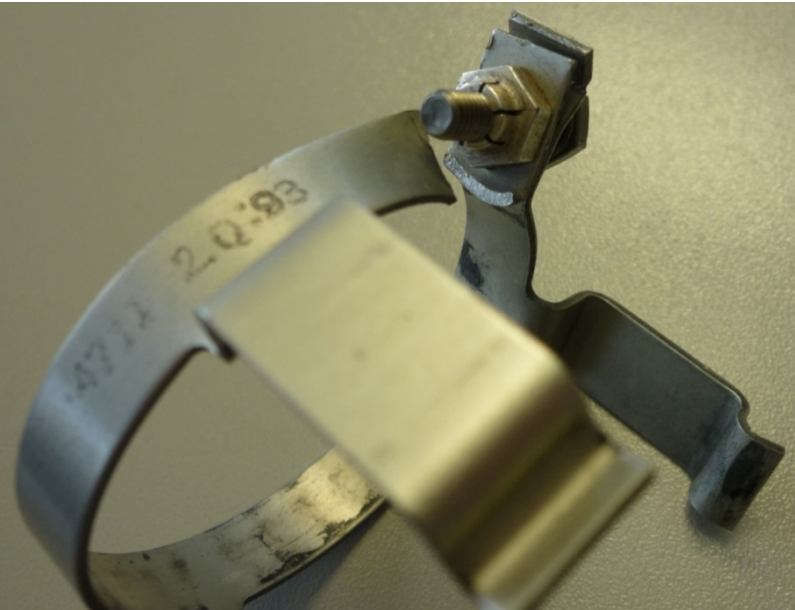
Anlage 11: Gebrochene Bride P/N 10A222-200-95

Die gebrochene Bride (*clamp*) P/N 10A222-200-95 wurde ersetzt und es wurde ein *duct leak check* durchgeführt.

Da sich am 2. Juli 2012 am Druckluftsystem eine praktisch identische Störung ereignete, ist nicht auszuschliessen, dass bei diesen Arbeiten eine Befestigungsschraube zu stark angezogen wurde. Dies mag zum Bruch der *Bride* im *de-icing duct* geführt haben.
