# **Rapport final no. 2200 du Service d'enquête suisse sur les accidents SESA**

concernant l'incident grave (AIRPROX)  
entre l'aéronef PA 34 – 200T, HB-LMM  
et l'aéronef Beechcraft A23-24, HB-ENV  
survenu le 22 février 2012  
dans la TMA Sion

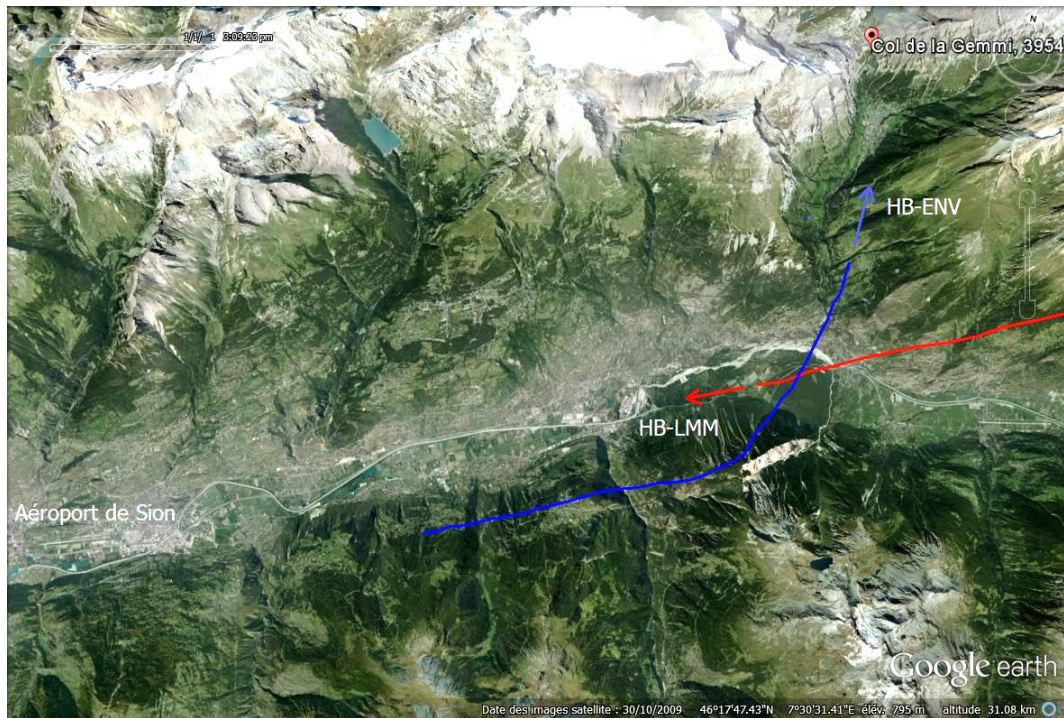
Figure 2 : trajectoires du HB-LMM et HB-ENV restituées sur Google Earth

Les données radar révèlent que les distances entre HB-ENV et HB-LMM ont été minimales à 15:08:04 UTC; les avions sont passés à moins de 0.2 NM horizontalement et 50 ft verticalement l’un de l’autre.

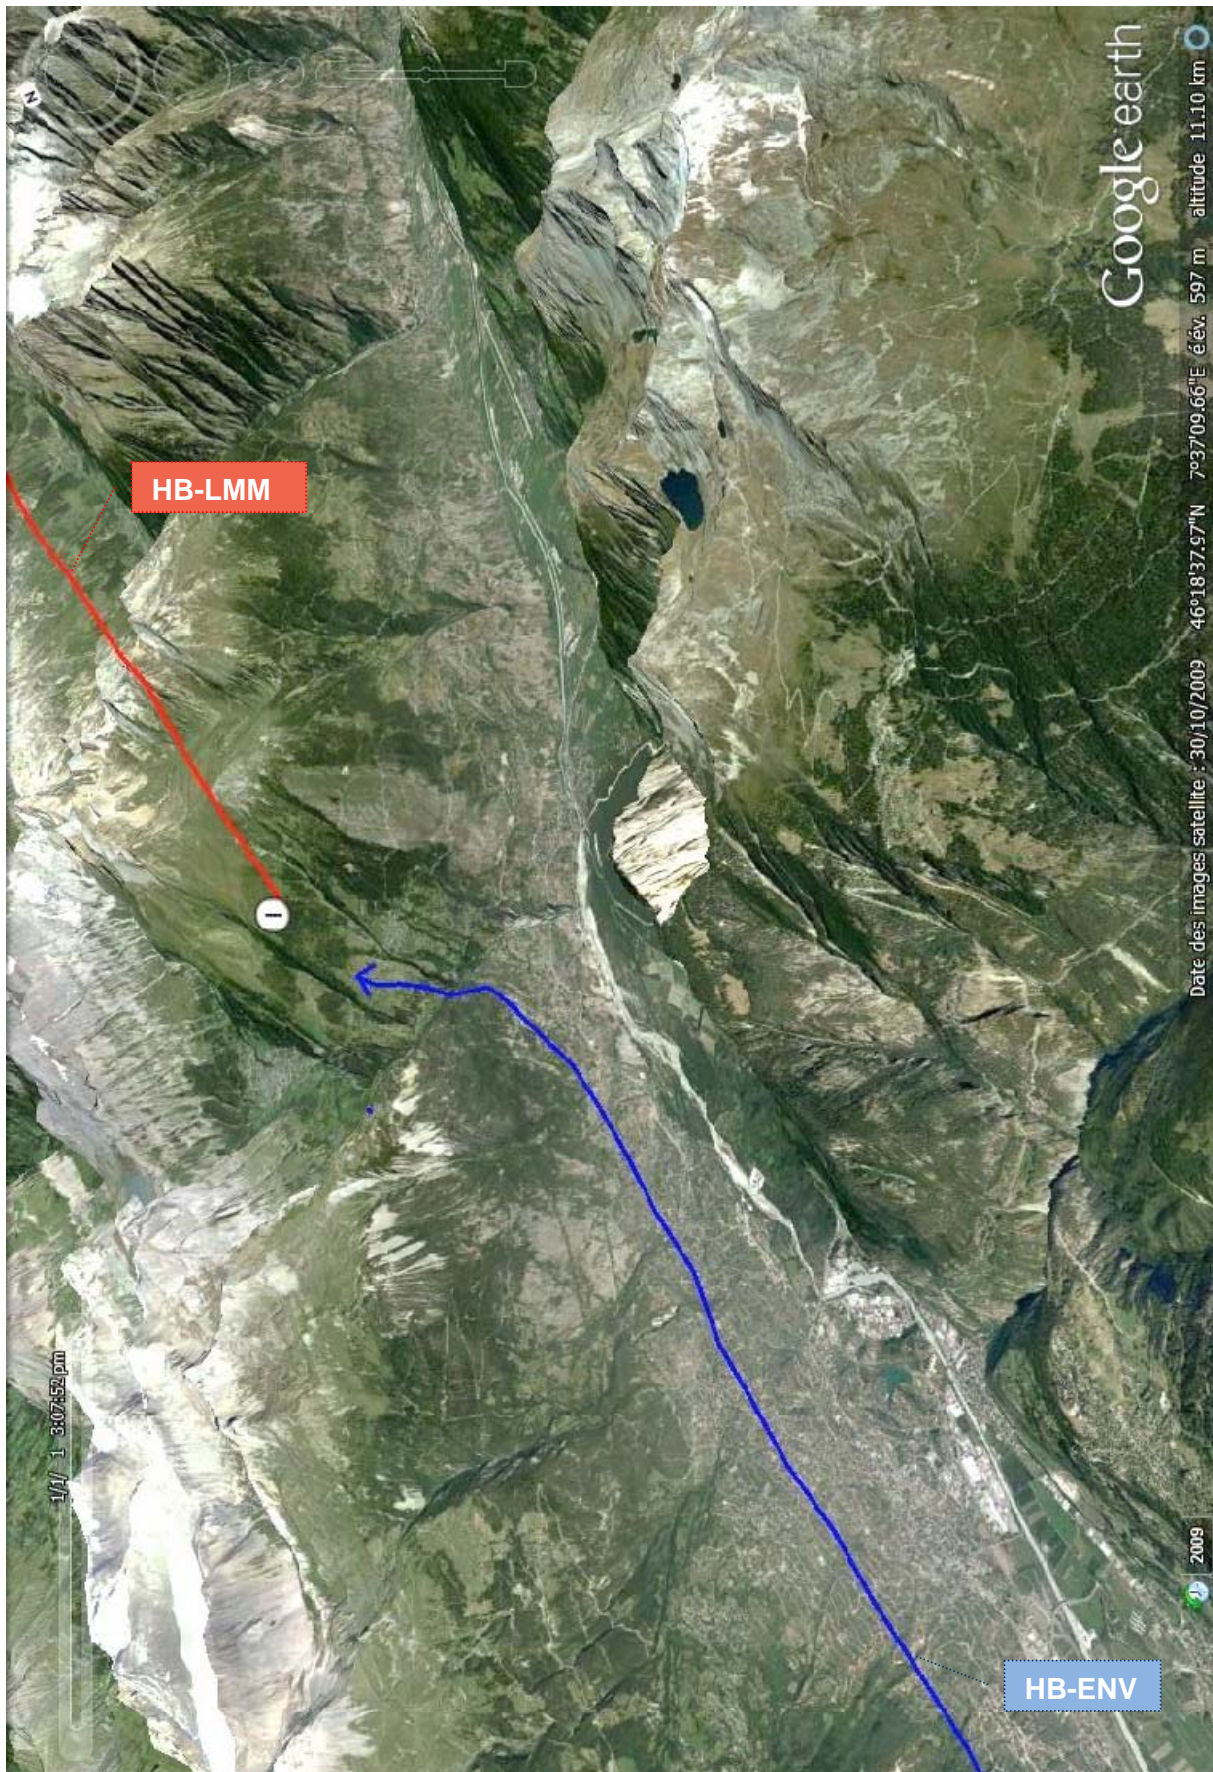
Annexe 2 : Positions des avions au moment de l'information de trafic à HB-LMM

Moment de l'information: 15:07:52 UTC
