Schlussbericht Nr. 2201

über den Unfall des Flugzeuges
Diamond Aircraft Industries DV 20
„Katana“, HB-SCL

vom 25. Juni 2008

Büelisacher, Gemeinde Waltenschwil/AG

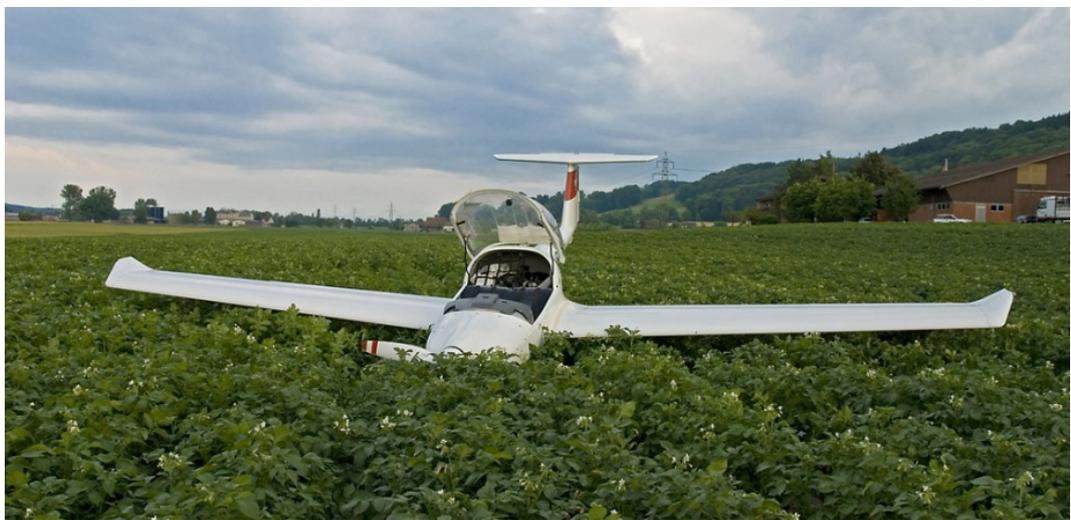
Die beiden Insassen blieben unverletzt. Am Flugzeug war das Bugrad abgebrochen und der Propeller hatte den Boden berührt.

Abbildung 1: Endlage des Flugzeuges im Kartoffelacker

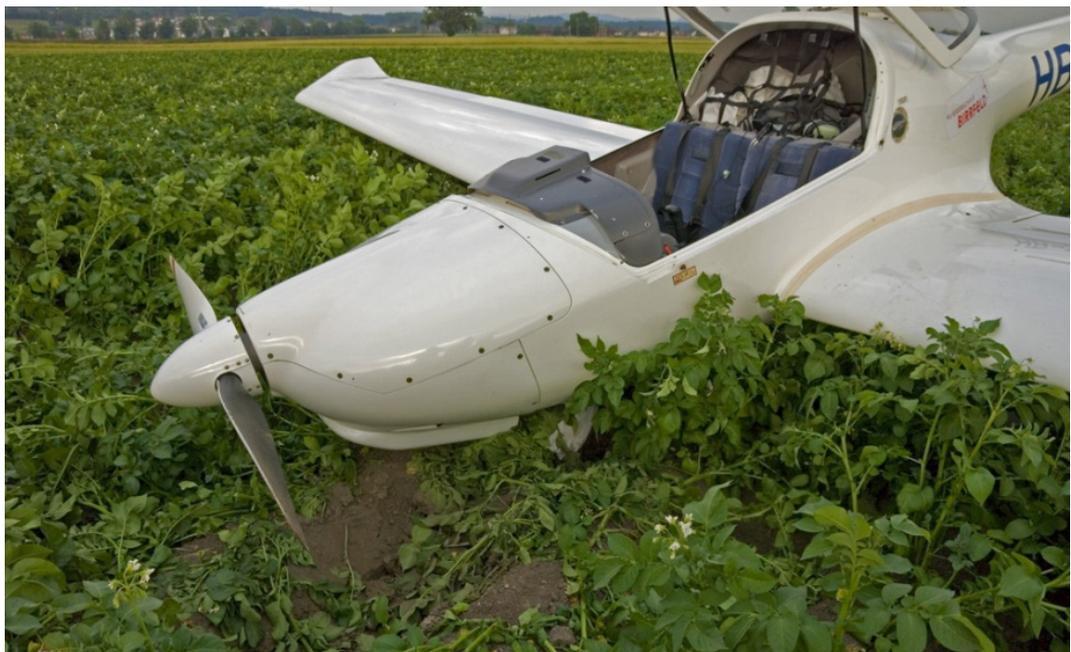
Abbildung 2: Endlage des Flugzeuges

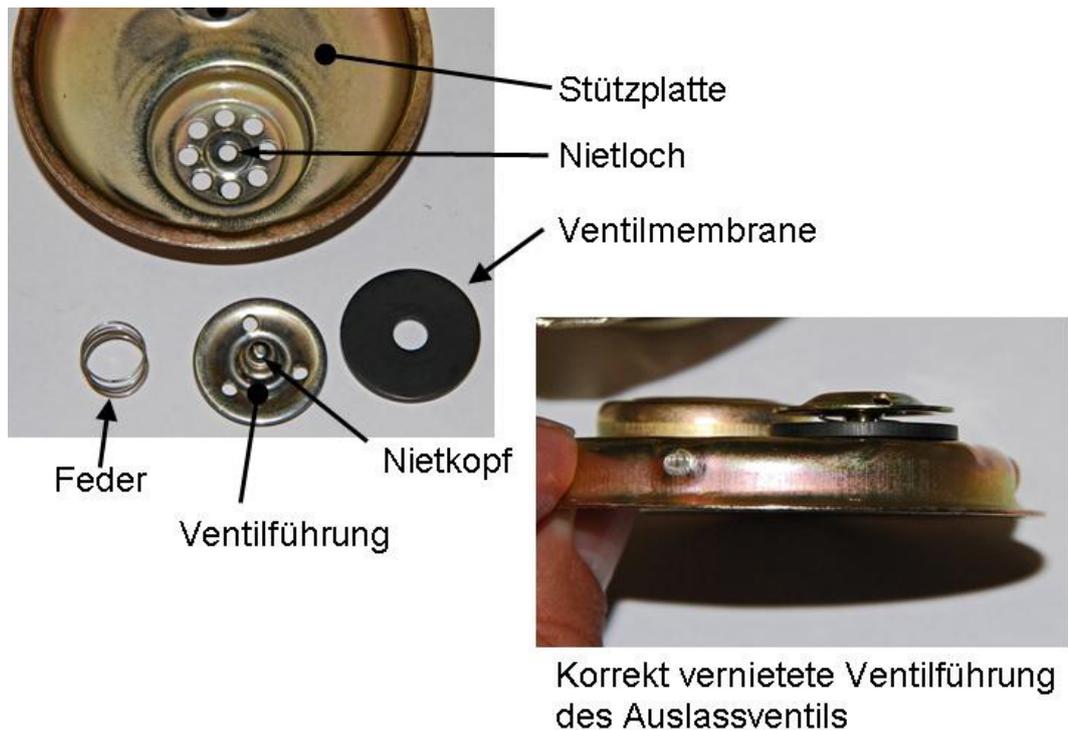
Die mechanische Treibstoffpumpe wurde anschliessend zerlegt. Dabei zeigte sich, dass das Rückschlagventil am Pumpeneintritt, also auf der Saugseite der Pumpe, defekt war. Die Vernietung der Ventilführung mit der Stützplatte hatte sich gelöst und die Ventilführung, die Ventilmembrane und die Feder lagen lose im Innenraum der Pumpe.

Abbildung 4: Einzelteile des defekten Rückschlagventils der mechanischen Treibstoffpumpe

Die Untersuchung mit dem Rasterelektronenmikroskop zeigte, dass der Nietkopf an der Ventilfehrung aufgepilzt war und einen grösseren Durchmesser aufwies als das Nietloch in der Stützplatte. Im Nietloch fanden sich ausgeprägte Materialaufwerfungen und -aufstauhungen.

Die Untersuchung kam zum Schluss, dass bei der Vernietung der Ventilfehrung mit der Stützplatte die Ventilfehrung nicht bis zum Anschlag ins Nietloch geführt worden war. Beim anschliessenden Nietvorgang drückte der Stempel auf den Nietkopf, worauf sich dieser zwar deformierte, aber durch diese Deformation nur im Nietloch verklemmt, statt wie vorgesehen oberhalb der Stützplatte formschlüssig vernietet wurde.

Die Befunde an der mechanischen Treibstoffpumpe zeigen, dass die Ventildföhrung des Rückschlagventils am Pumpeneintritt bei der Herstellung fehlerhaft vernietet worden war. Der Nietkopf war nur im Nietloch verklemmt und löste sich nach einer unbestimmten Betriebszeit. Somit funktionierte die Pumpe im Neuzustand einwandfrei, bis nach einer unbekanntenen Betriebszeit die Ventildföhrung aus ihrem Nietloch herausfiel und dadurch das saugseitige Rückschlagventil versagte oder zumindest in seiner Funktion stark eingeschränkt wurde. In der Folge förderte die mechanische Treibstoffpumpe zeitweise nicht mehr genügend Treibstoff.

- Der Defekt des Rückschlagventils ist auf eine fehlerhafte Vernietung bei der Herstellung zurückzuführen.
- Die mechanische Treibstoffpumpe wurde als Teil eines fabrikneuen Motors am 4. April 2008 ins Flugzeug eingebaut und wies somit eine Betriebszeit von 139:30 h seit der Herstellung auf.

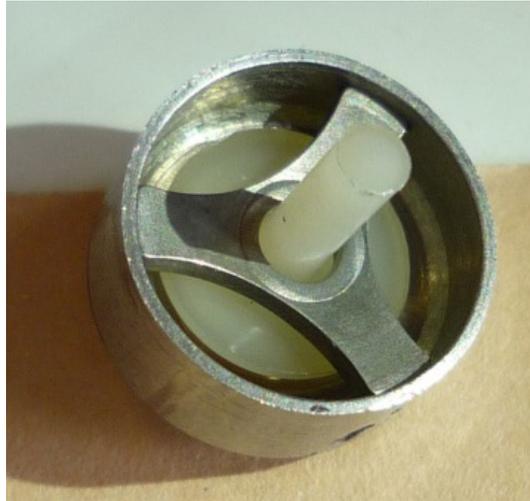
Abbildung 6: Rückschlagventil mit schräg eingepresstem Stern

- Der Stern mit der Führungsbohrung war schräg eingepresst. Dies war bei den Vergleichsteilen nicht der Fall.
- Der Hub des Ventilkörpers betrug bei der Pumpe aus dem Unfallflugzeug 1.4 mm, bei den Vergleichsteilen 1.3 bzw. 1.2 mm.
- Im geschlossenen Zustand des Ventils ragte das Ende des Ventilkörpers um 1.5 mm aus dem Ventilgehäuse. Bei den Vergleichsteilen betrug dies 1.0 bzw. 0.9 mm.
- Der Ventilkörper wird durch die Führungsbohrung im Stern und durch den Ventilsitz zentriert. Der Schaft des Ventilkörpers konnte sich in der Führungsbohrung des Sterns verklemmen. Dies war bei den Vergleichsteilen nicht der Fall.

Die detaillierte Untersuchung der elektrischen Treibstoffpumpe ergab, dass das Rückschlagventil am Pumpenausstritt unter gewissen Umständen verklemmen konnte und somit in seiner Funktion zumindest zeitweise eingeschränkt war. Deshalb stand nicht immer die normale Förderleistung zur Verfügung.

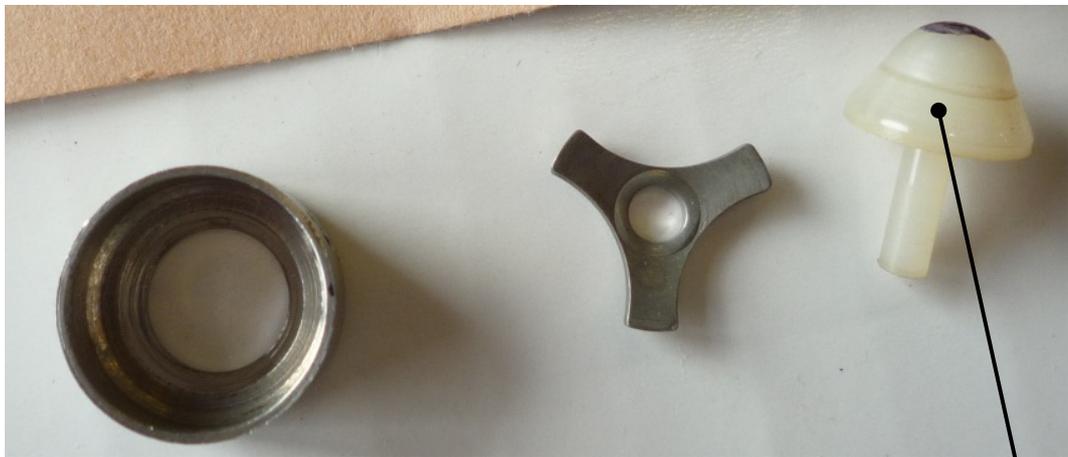
Im Kolben ist ein weiteres, ähnliches Rückschlagventil eingebaut, das den Treibstoff vom Zylinder in Richtung Pumpenausstritt durchlässt und den Rückfluss zurück in den Zylinder verhindert. Dieses Ventil ist nicht mit einer Feder versehen, sondern der Ventilkörper ist frei beweglich. Am Ventilkörper wurden geringfügige Tragspuren festgestellt.

Abbildung 7: Einzelteile des Rückschlagventils

Ventilkörper mit leichten Tragspuren
