Schlussbericht Nr. 2202 der Schweizerischen Unfalluntersuchungsstelle SUST

über den schweren Vorfall (Fastkollision)

zwischen dem Flugzeug Dornier 328-100, HB-AES
betrieben durch SkyWork Airlines AG
unter Flugnummer SRK 700

und dem Helikopter Robinson R44 II, HB-ZSA

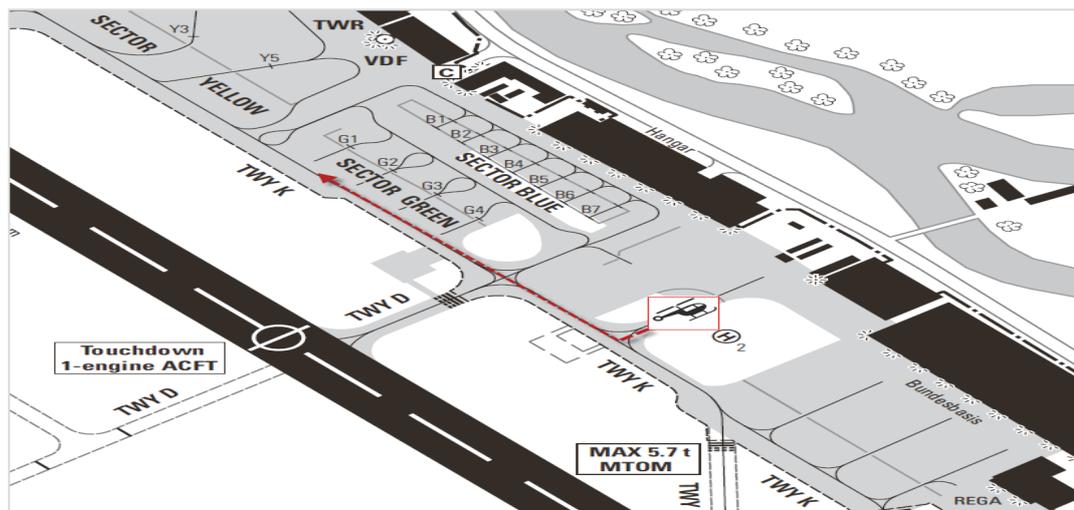
Abbildung 1: Startort (*helipad* 1) und ungefähren Flugweg der HB-ZSA gemäss Aussagen

An Bord des Helikopters HB-ZSA befanden sich nebst dem Piloten zwei des Fliegens unkundige Passagiere. Geplant war ein Rundflug nach Sichtflugregeln (*visual flight rules – VFR*) mit zwei Zwischenlandungen in Uetendorf und Schallenberg. Der Helikopter war auf *helipad* 1 in Richtung Hangar abgestellt (vgl. Abbildung 1).

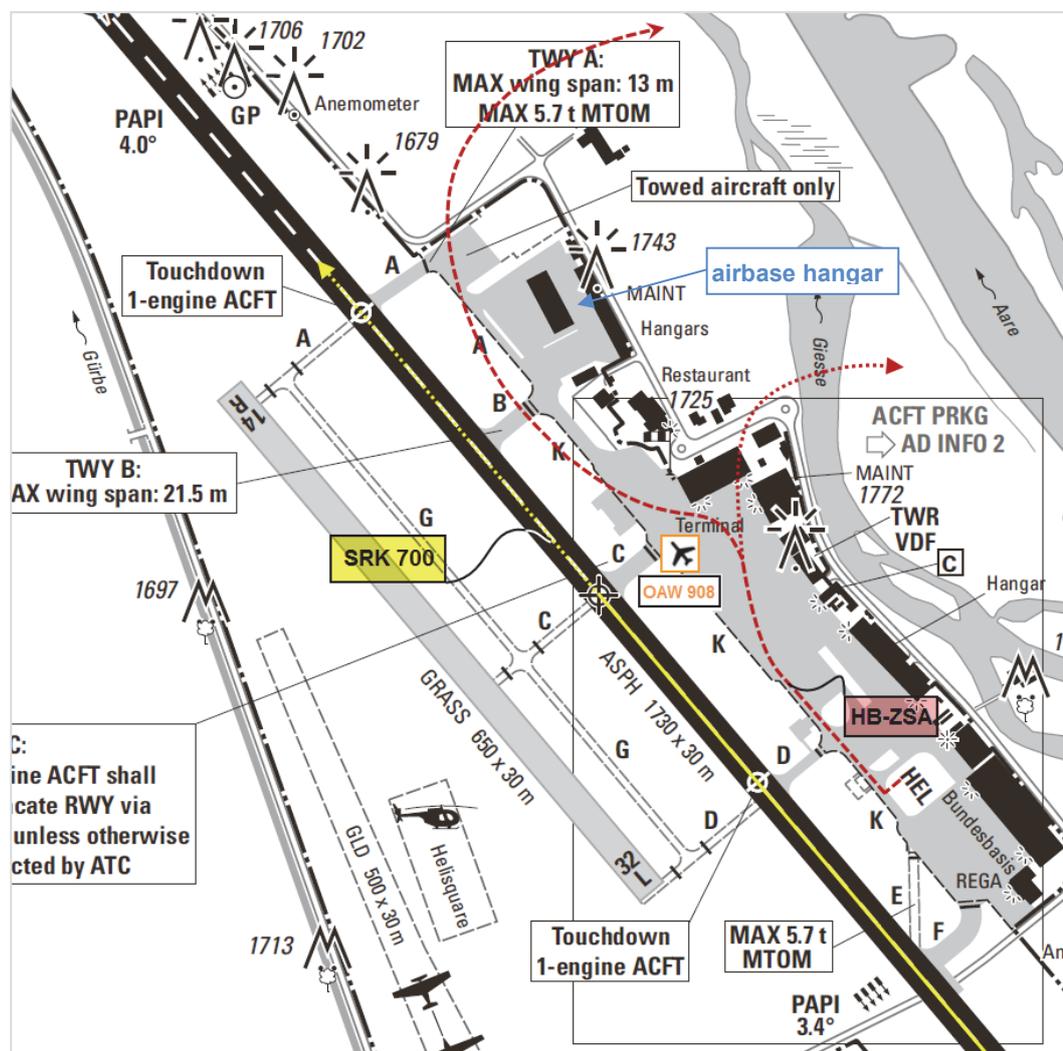
Der Pilot des Helikopters bestätigte die Freigabe um 10:22:22 UTC und der Flugverkehrsleiter ADC beobachtete, wie die HB-ZSA vom *helipad* 1 abhob, rückwärts gegen TWY KILO schwebte, dort um die Hochachse nach links drehte und sich parallel zur Pistenachse 32 ausrichtete. In der Folge beschleunigte die HB-ZSA in Bodennähe entlang des TWY KILO parallel zur Piste 32 in Richtung Nordwesten. Noch in dieser Beschleunigungsphase, bei einer geschätzten Geschwindigkeit von ungefähr 50 kt, entschied sich der Helikopterpilot, eine Rechtskurve um die OAW 908 vor der Einmündung des TWY CHARLIE einzuleiten, um einen Überflug über die wartende Fokker 100 zu vermeiden (vgl. Abbildung 2: gestrichelte Linie).

Der Platzverkehrsleiter beobachtete ebenso, wie der Helikopter nach rechts drehte und erwartete nach eigenen Angaben damit die Fortführung der Rechtskurve um den Turm in Richtung Ausflugsplatz HOTEL (vgl. Abbildung 2: gepunkt-

tete Linie), wie er später selbst anführte. Daraufhin schaute er nach links zur DO328, verlor den Helikopter dabei aus dem Blickfeld und erteilte der Besatzung der SRK 700 um 10:23:26 UTC die Startfreigabe wie folgt: „Skyfox seven hundred, wind three four zero degrees three knots, runway three two cleared for take-off.“

Querab von der auf dem TWY KILO bei Eimündung CHARLIE wartenden Fokker 100 drehte die HB-ZSA nach links in Richtung TWY KILO zurück (vgl. Abbildung 2: gestrichelte Linie) in einer zur Pistenachse 32 konvergierenden Flugbahn.

Abbildung 2: Ungefähre Flugwege der HB-ZSA (rot gestrichelt) und der SRK 700 (gelb); die rot gepunktete Darstellung des Flugweges entsprach der Erwartung des Flugverkehrsleiters ADC

Laut Aussage des Flugverkehrsleiters ADC kam es für kurze Zeit zu einer unüblich nahen Annäherung zwischen der SRK 700 und dem Helikopter nahe der Pistenachse 32.

Die horizontale Distanz zwischen den beiden Luftfahrzeugen zum Zeitpunkt der nächsten Annäherung auf etwa gleicher Höhe konnte mit Hilfe von Schätzungen auf rund 80 bis 100 Meter eingegrenzt werden.

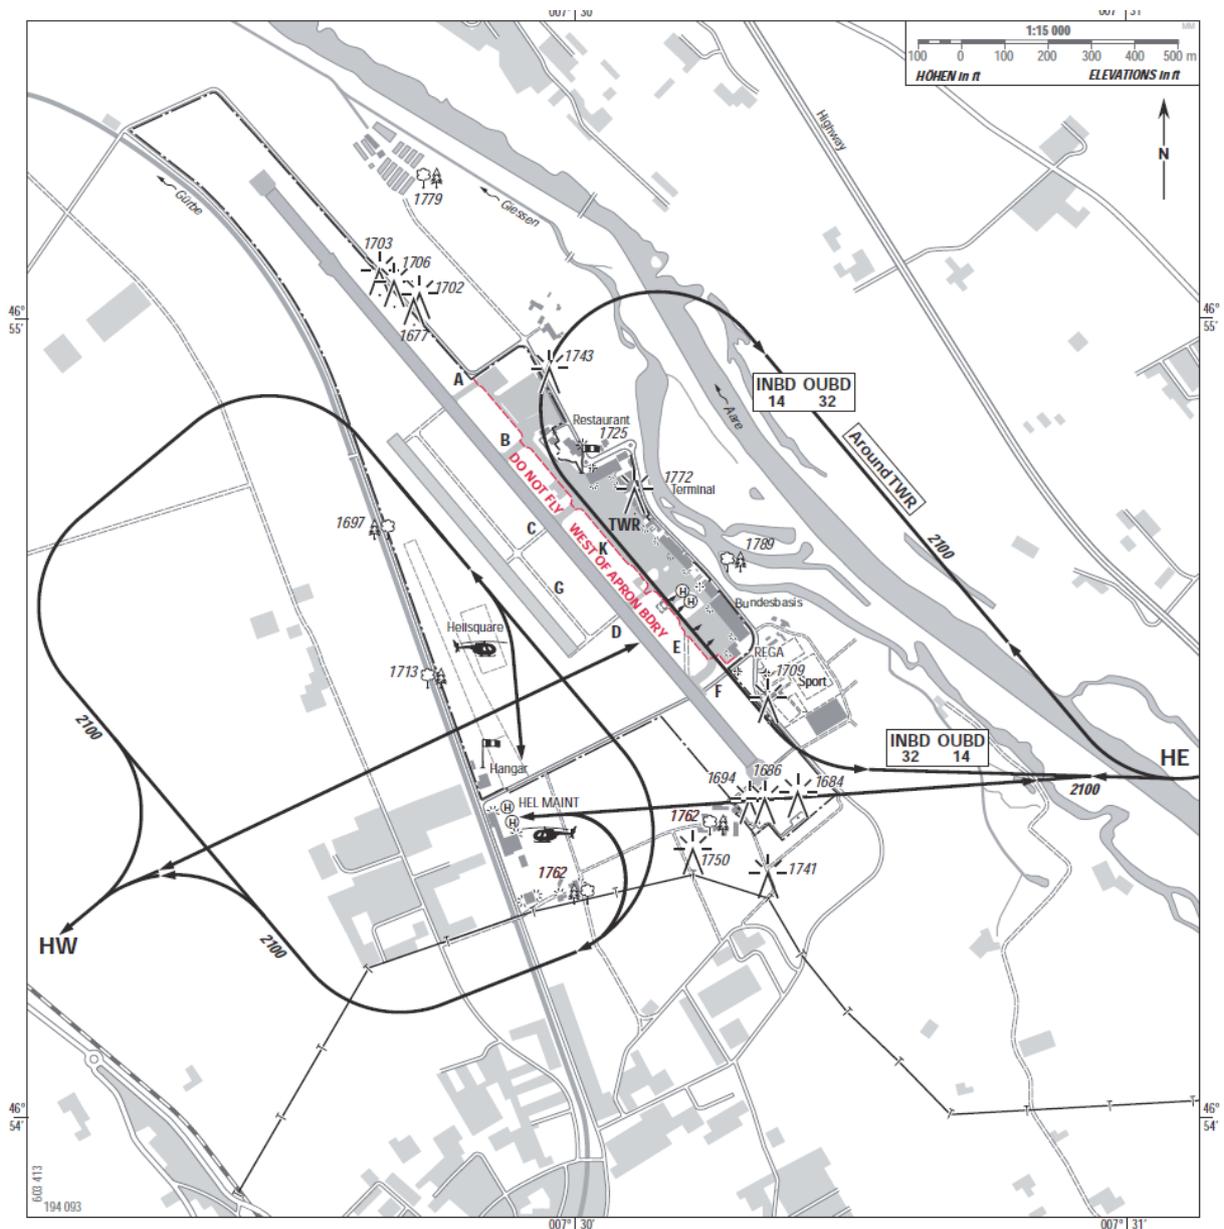
Anlage 4: Sichtenflugkarte für Helikopter An-und Abflugrouten
 (als Entwurf am 13. Dezember 2013 an das BAZL eingereicht)

- Das Fehlen eines definierten Endanflug- und Abflugbereichs (*final approach and take-off area* – FATO) für den Helikopterflugbetrieb;
- Das Fehlen festgelegter Abflugrouten zu den Ausflugspunkten HE, H, HW.
